6 Şubat 2023

04.17 Mw 7,8 Kahramanmaraş (Pazarcık, Türkoğlu), Hatay (Kırıkhan),
ve
13.24 Mw 7,7 Kahramanmaraş (Elbistan / Nurhak-Çardak)

DEPREMLERİ

Ön İnceleme Raporu

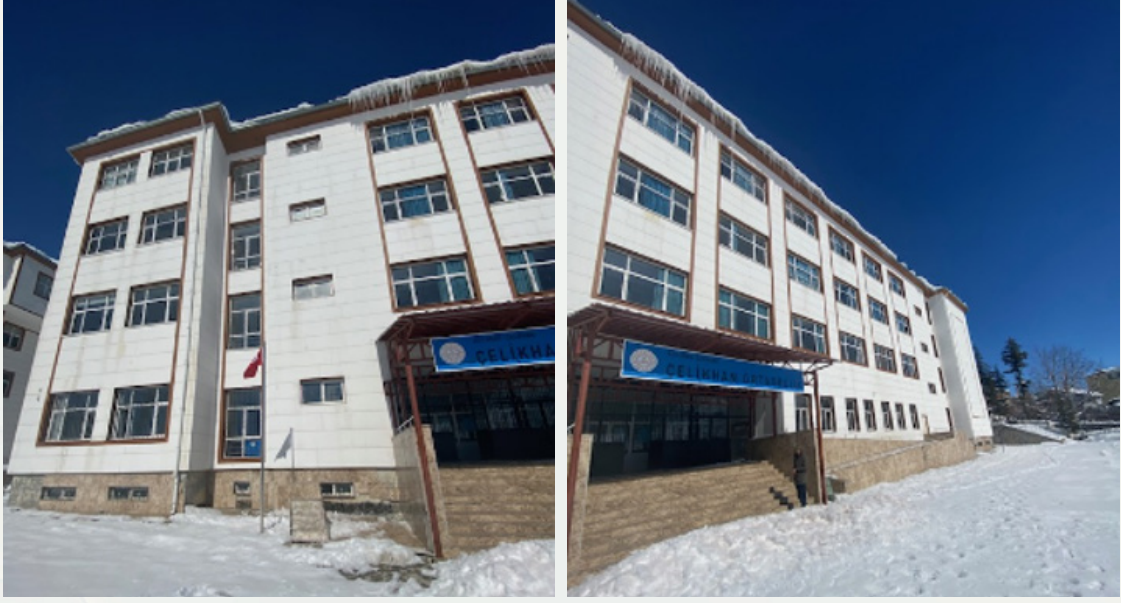
Şekil 3.21. Çelikhan Ortaokulu binası, dış cephe kaplamalarında oluşan dökülmeler

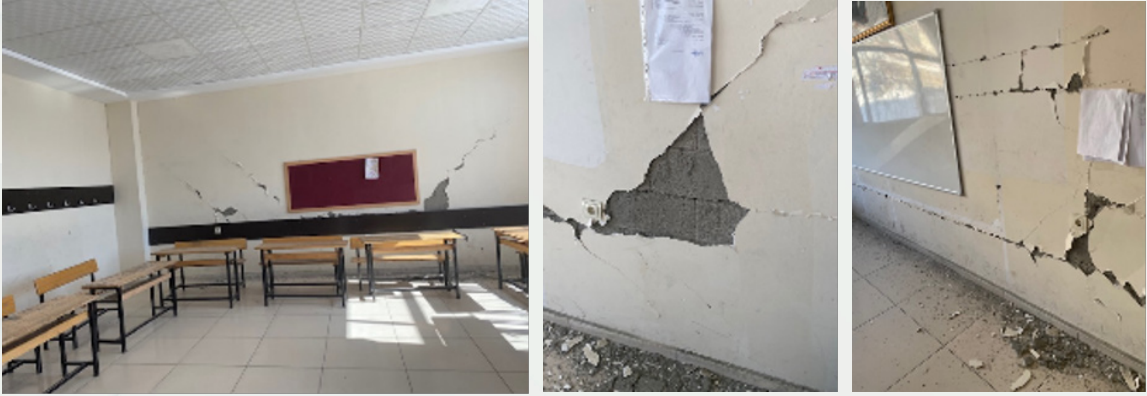
- Betonarme binaların perde-çerçeve taşıyıcı sistem elemanları olan perde, kolon ve kirişlerde yapısal hasar tespit edilmemiştir.
- Okul binalarında yatay delikli tuğla bölme duvarlarında (bazı okullarda briket) oluşan hasarlar, genellikle diyagonal ve X çatlakları şeklinde olup, yaygın sıva dökülmeleri mevcuttur. Ayrıca, perde ve kolon ile kirişlerin duvar birleşimlerinde sırasıyla düşey ve yatay ayrılma çatlakları da söz konusudur.

Şekil 3.22. Çelikhan Ortaokulu binası bölme duvarlarında oluşan çatlaklar ve siva dökülmeleri

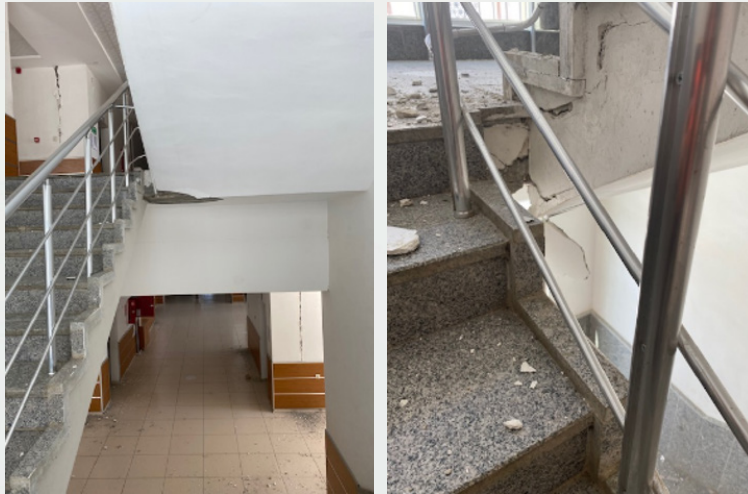
- Bazı okul binalarında merdiven sisteminde hasarlar meydana gelmiştir. Onarım ve güçlendirme gereken bu hasarlar, merdiven kolu ile sahanlık plağı birleşimlerinde oluşmuştur. Merdiven kaplamalarında kırılma ve yerinden ayrılmalar da gözlenmiştir.

Şekil 3.23. Çelikhan Ortaokulu binası merdiven sisteminde oluşan yapısal hasarlar ve merdiven kaplamalarındaki hasarlar

Yukarıda verilen hasarlardan, bazı okullardaki merdiven hasarları için gerekli onarım ve güçlendirmenin yapılması koşulu ile, sadece bölme duvarı hasarı bulunan, taşıyıcı sistem hasarı bulunmayan bu okul binaları hafif hasarlı olarak değerlendirilmiştir. Ancak, inşa tarihi 2000'li yıllar öncesinde olan bazı betonarme okul binalarında taşıyıcı sistem hasarları meydana gelmiş olup, bu türden kiriş, kolon ve birleşim bölgelerinde çatlak oluşmuş ve beton yüzeyleri düzgün olmayan okul binaları, aşağıda verildiği gibi, orta hasarlı olarak değerlendirilebilir.

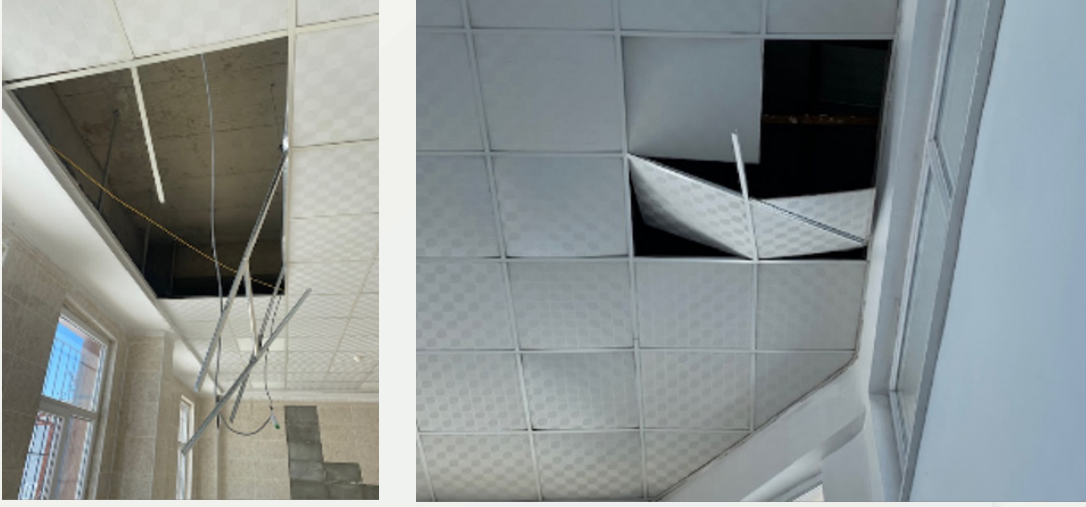
- Gerek okul ve gerekse pansiyon binalarında asma tavan teşkilinin yaygın olduğu gözlenmiştir. Ancak, bu asma tavanlarda yer yer hasarlar olduğu, kaplamaların döküldüğü görülmüştür. Bu türden asma tavan uygulamalarının gözden geçirilmesi yanında, kullanılmaması daha uygun olabilir, zira gerek dersliklerde ve gerekse öğrenci yatakhaneleri ve diğer mekanlarda, öğrenci başına düşen hava hacmi azaltıldığından, konfor koşulunun da zayıflatılmış olduğu ifade edilebilir.

Şekil 3.24. Okul ve pansiyon binalarında oluşan yaygın asma tavan hasarlarına iki örnek

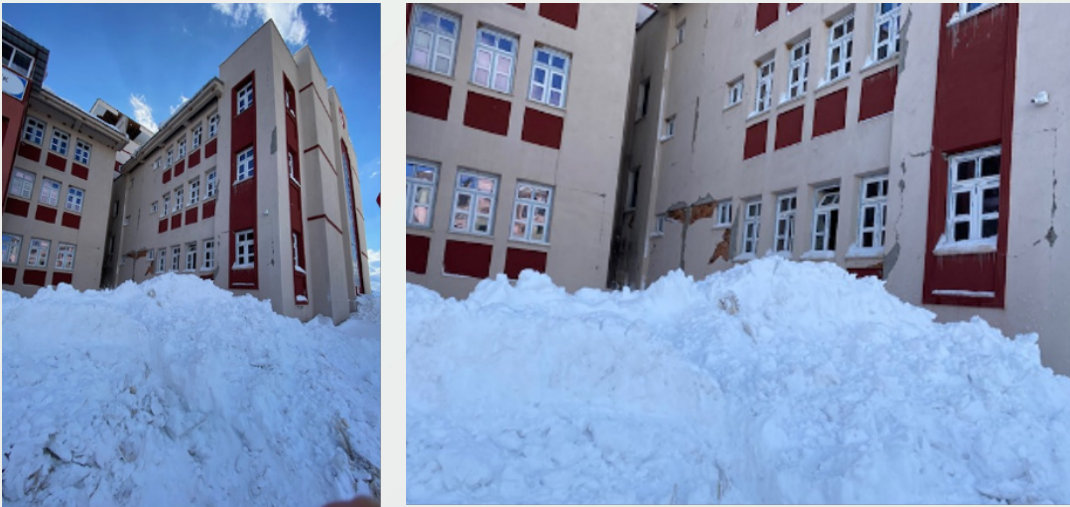
Şekil 3.26. Şehit Mesut Çelik İlkokulu ve Ortaokulu, dış cephe duvarlarında oluşan hasarlar

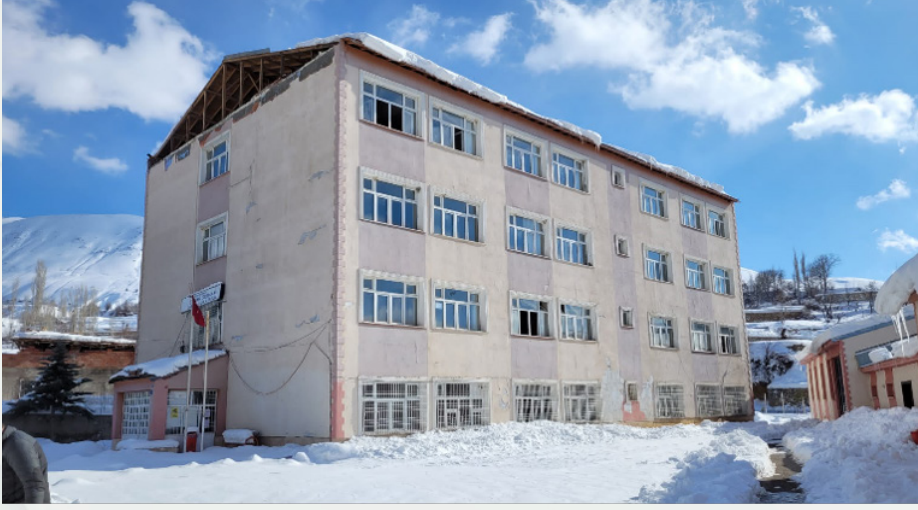
Şekil 3.27. Orta hasarlı Çelikhan Şehit Seyho Şişman Anadolu Lisesi betonarme binası, ahşap çatıda kalkan duvarı hasarı

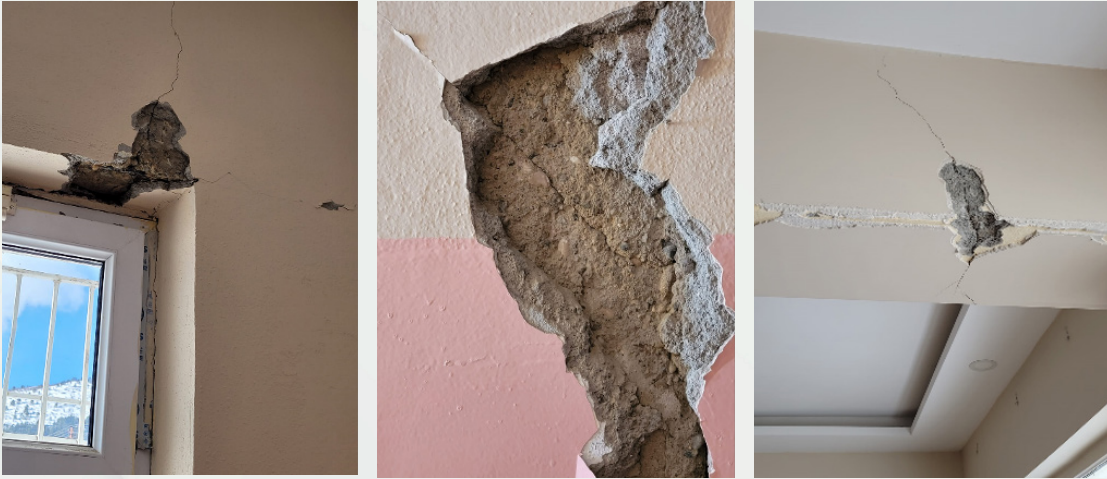
Şekil 3.28. Çelikhan Şehit Seyho Anadolu Lisesi betonarme binasında kiriş ve kolon mesnet bölgesi civarında görülen diyagonal kayma çatlakları

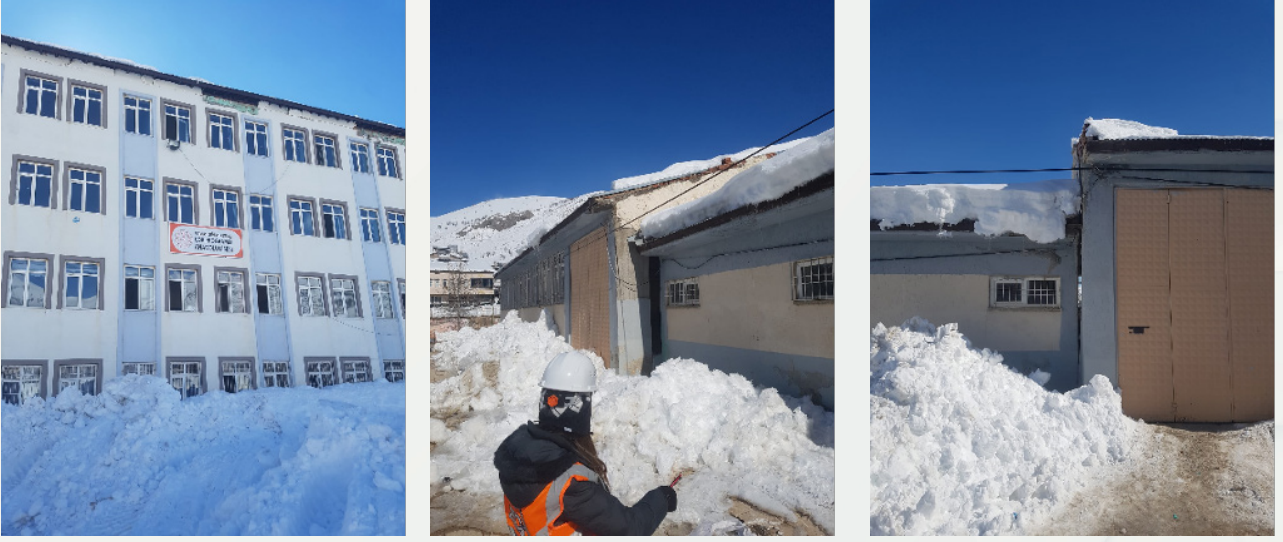
Çelikhan-Pınarbaşı beldesinde bulunan Çok Programlı Anadolu Lisesi binasında, bölme duvarlarında oluşan diyagonal ve X çatlakları yanında, bazı kiriş uçlarında belirgin çatlaklar oluşmuştur. Adı geçen okul binasının kısa kenarı bitişiğinde spor salonu mevcut olup, okul binasının diğer ucunda (kısa kenar cephesinde) temel zemininde meydana gelen oturma nedeniyle, spor salonu ile okul binası arasında ayrılma meydana gelmiştir. Kirişlerde oluşan yapısal hasarlar nedeniyle orta hasarlı kabul edilebilecek olan okul binası, temel zemininde meydana gelen oturmaya bağlı olarak şakulünden ayrılması nedeniyle, ağır hasarlı olarak değerlendirilebilir.

Şekil 3.28. Pınarbaşı Çok Programlı Anadolu Lisesi binası ve kısa kenarlı cephesinde meydana gelen oturma nedeniyle, spor salonu ile arasında ayrılma meydana gelmesi

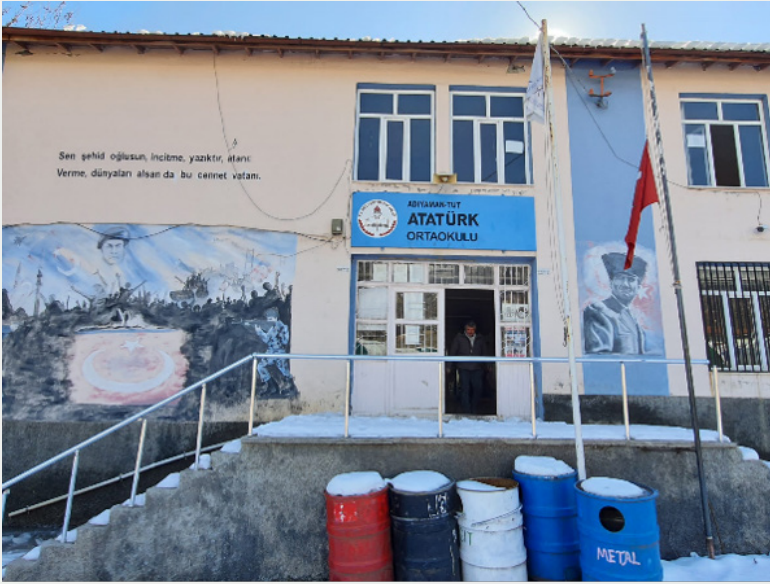
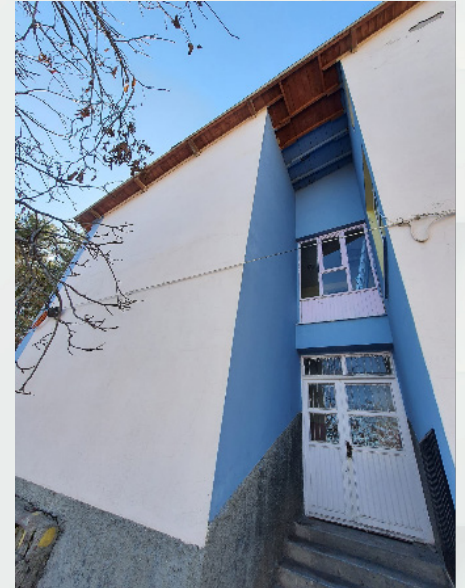
İnceleme kapsamında Tut ilçesinde Atatürk Ortaokulu binası iki katlı yığma bir binadır. Bu okul binasının yığma duvarlarında hasar bulunmamakla birlikte, zemin kat tavanı ve çatı seviyesinde rijit diyafram oluşmaması, zemin kat tavan döşemesinde oluşan hasarlar ve çatı (normal kat tavanı) seviyesinde, duvarları bütünleştiren hatıl bulunmaması nedenleriyle, hasar potansiyelinin yüksek olduğu ve servis ömrünü de tamamladığı da kabul edilerek, ağır hasarlı olarak değerlendirilmiştir.

Şekil 3.29. Tut ilçesinde iki katlı yığma okul binası

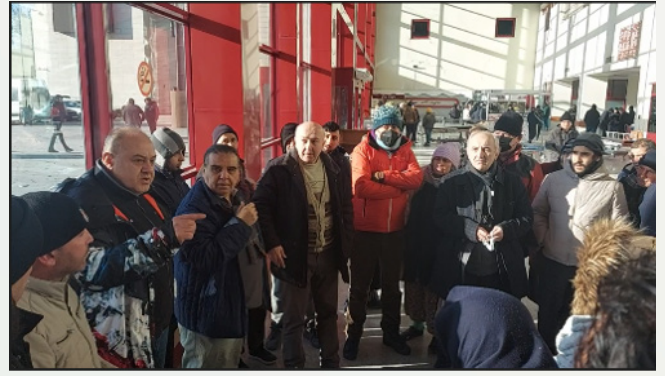
Şekil 3.31. Kahramanmaraş Necip Fazıl Şehir Hastanesi Ana Hizmet Binası: (a) Dış cephe hasarları, (b) Duvar kaplama elemanı hasarları ve (c) Hastane yetkililerine ve hastalara durumla ilgili açıklama

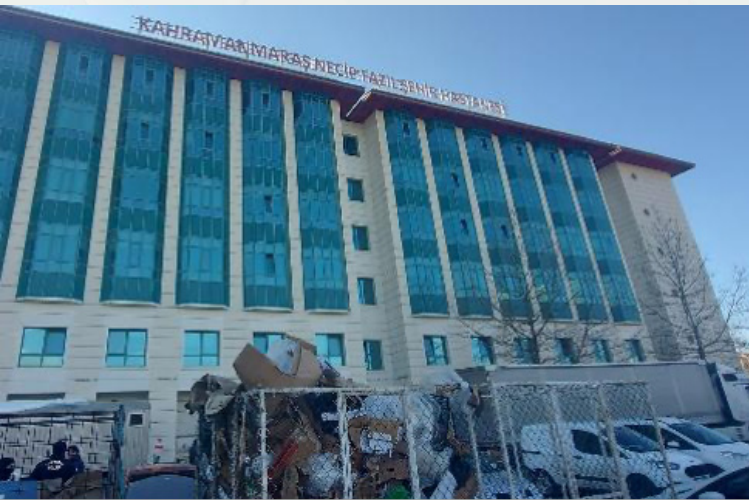
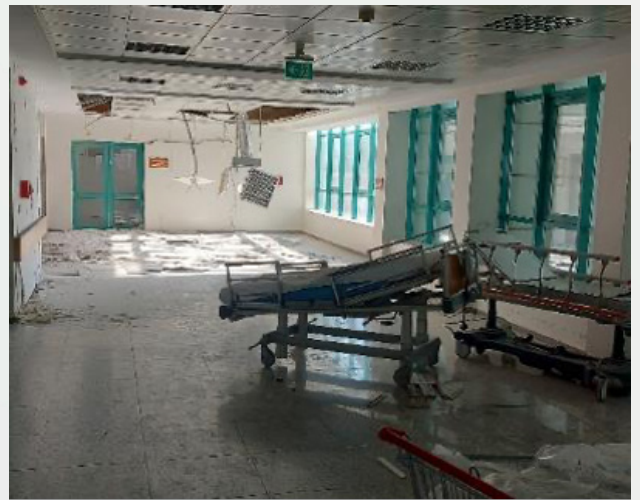
Şekil 3.32. Kahramanmaraş Necip Fazıl Şehir Hastanesi Ana Hizmet Binası: (a) dış cephesi, (b) koridorlardaki asma tavan kopmaları

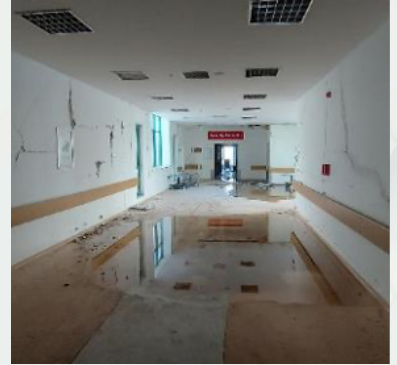
Ana binanın hemen arkasında yer alan bağımsız iki katlı ek binada deprem sırasında zemin kotunun bir köşede yükselmiş olduğu gözlenmiştir (c).

Şekil 3.33. Kahramanmaraş Necip Fazıl Şehir Hastanesi Ana Hizmet Binası: (a, b) taşıyıcı olmayan eleman ve kritik teçhizat hasaları, ve (c) su tesisatındaki sızıntılar nedeniyle meydana gelmiş hasarlar

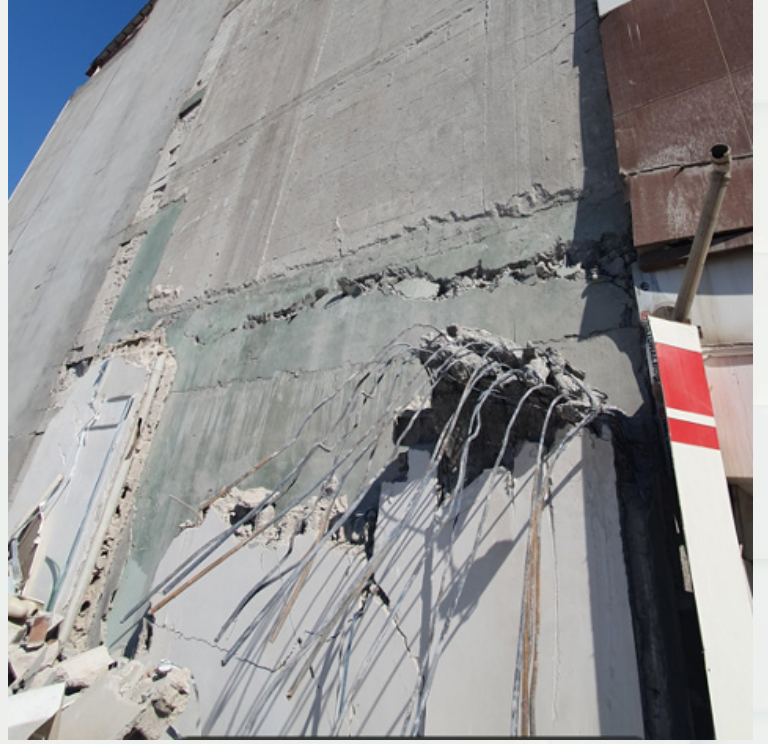
Yerinde yapılan incelemede hastane binasının batı cephesinde bulunan bir betonarme perdenin zemin kat üst seviyesinde ağır hasar tespit edilmiştir.

Şekil 3.46. Adıyaman Özel Gözde Tıp Merkezi (a) dış görünüm, (b) perde hasarı

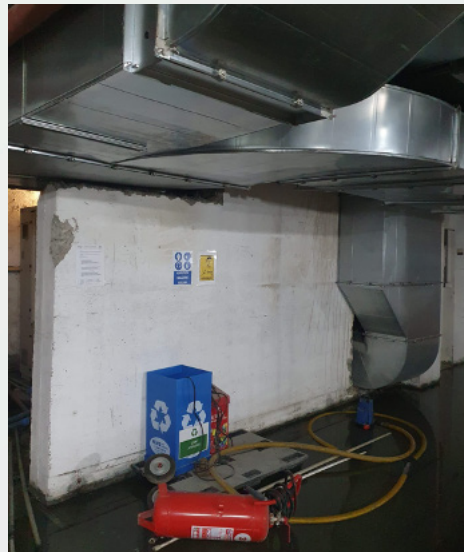
Bodrum katta yapılan incelemede, tesisat veya havalandırma borusu geçirmek amacıyla betonarme perde duvarların kesildiği veya delindiği tespit edilmiştir.

Şekil 3.47. Adıyaman Özel Gözde Tıp Merkezi kesilen betonarme perde duvar

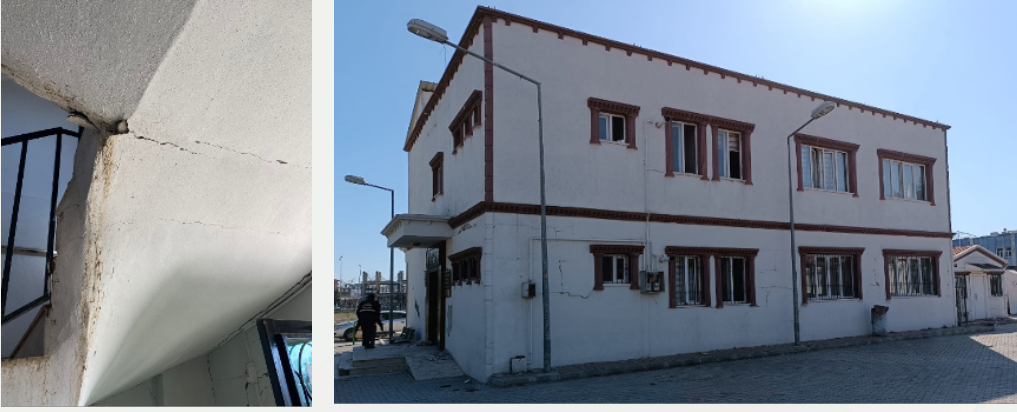
Betonarme çerçeveler ile oluşturulan yapı zemin ve bir normal kattır. Yapılan incelemelerde mutlaka onarılması gereken merdiven evi hasarı dışında, 15 adet düşey taşıyıcı elemanda hasar gözlemlenmemiştir. Merdiven ve yapının dış cephesindeki sıva hasarlarının uygun şekilde onarılması gerekecektir.

Şekil 3.51. Merdiven hasarı ve duvar hasarı

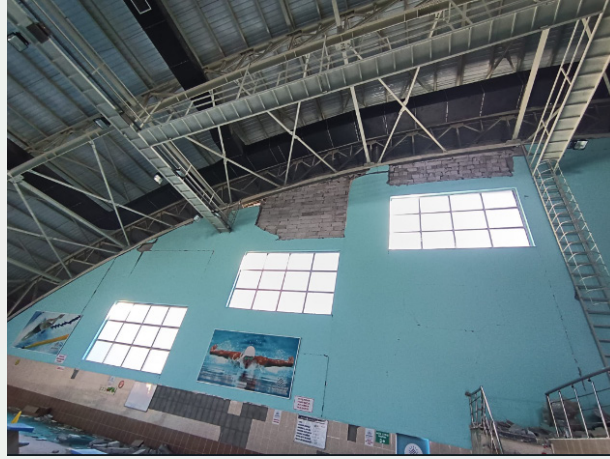
Çelik çatılı, tek açıklıklı olarak inşa edilmiş olan yüzme havuzu spor salonu cephe (kalkan) duvarlarında devrilme tehlikesi olan duvar hasarları mevcuttur. Çelik çatı birçok imalat hatası içermektedir. Duvar hasarlarının uygun şekilde tamir edilmesinin yanında, imalat sırasında yapılan hatalı üretim ve montajın da düzeltilmesi gerekmektedir.

Şekil 3.52. Kalkan duvar hasarı

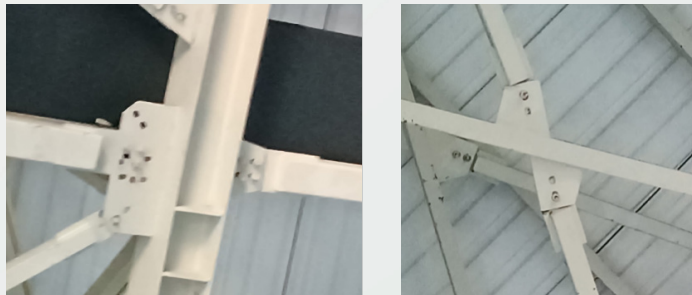
Şekil 3.53. İmalat kusurları

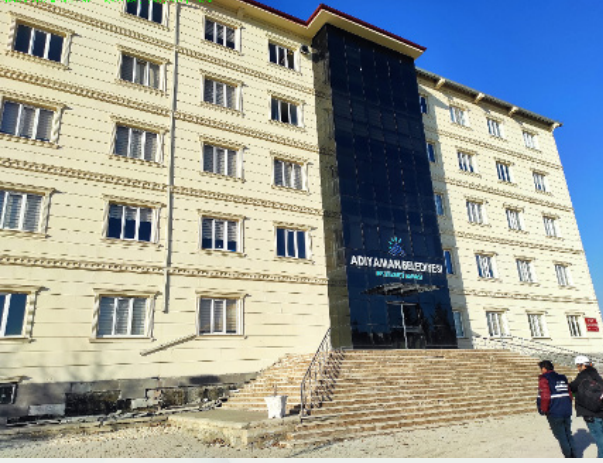
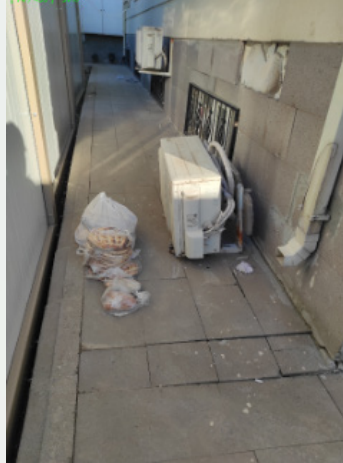
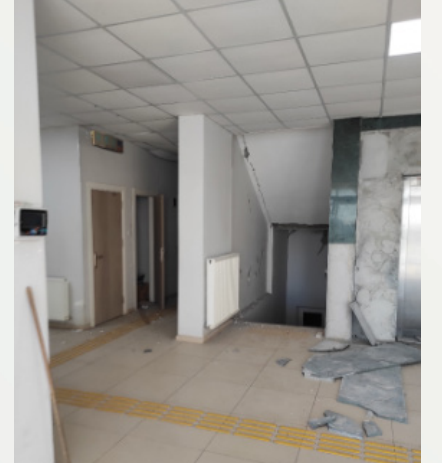
Kapalı garaj olarak kullanılan bodrum+ zemin ve dört normal kattan oluşan binanın uzun doğrultusu doğu-batı yönündedir. Bina çevresinde dolgu üzerine teşkil edilmiş kaldırımda oturma kaynaklı bozulmalar bulunmaktadır. Batı kanadının arka cephesinden binaya girilebilmiştir. Bina bir bütün olarak incelenememiştir. İncelenen kısımda herhangi bir taşıyıcı eleman hasarı gözlemlenmemesine karşın ağır hasarlı bölme duvar ve merdiven hasarları mevcuttur. Doğu kanadı içine girilip inceleme yapılamamıştır.

Şekil 3.54. Ek Bina ve zeminde oturma, merdiven hasarı

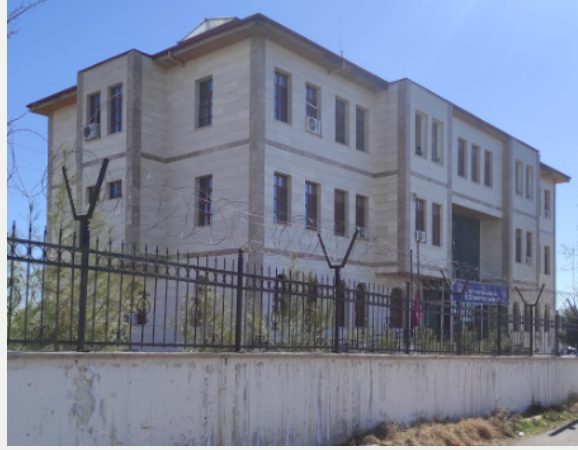
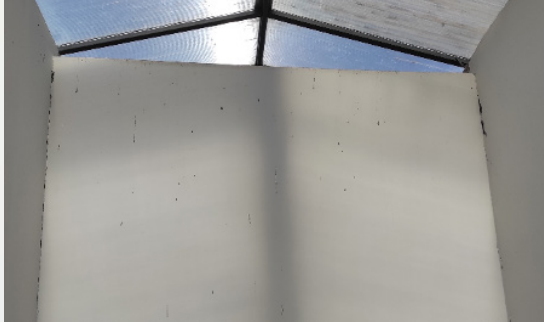
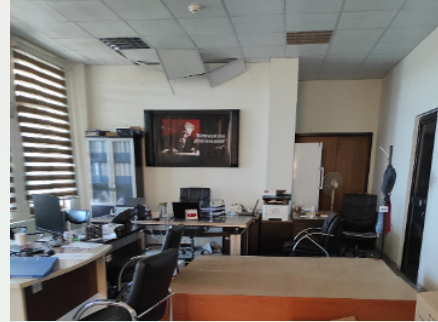
Ancak binanın ikinci normal katından çatı terasına çıkan merdiven evindeki kalkan duvar düşeyde her iki kenarından da çatlamıştır, devrilme tehlikesi bulunan duvar nedeniyle bu hacmin kullanılması önerilmemektedir.

Şekil 3.56. Kalkan duvar düşme tehlikesi ve asma tavan hasarı

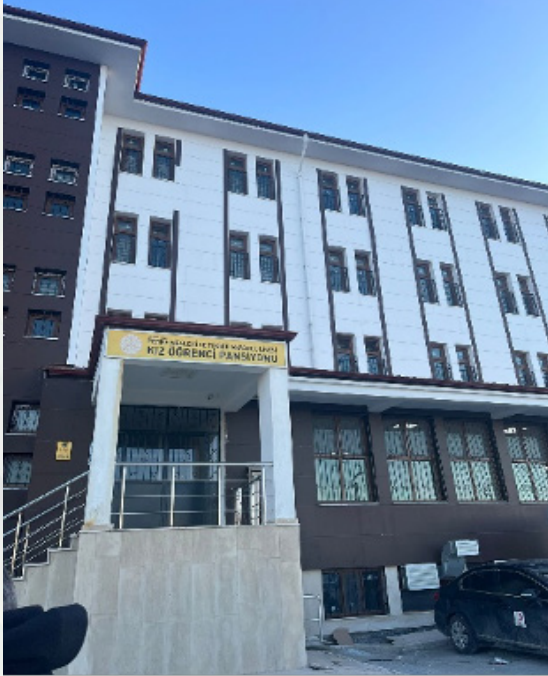
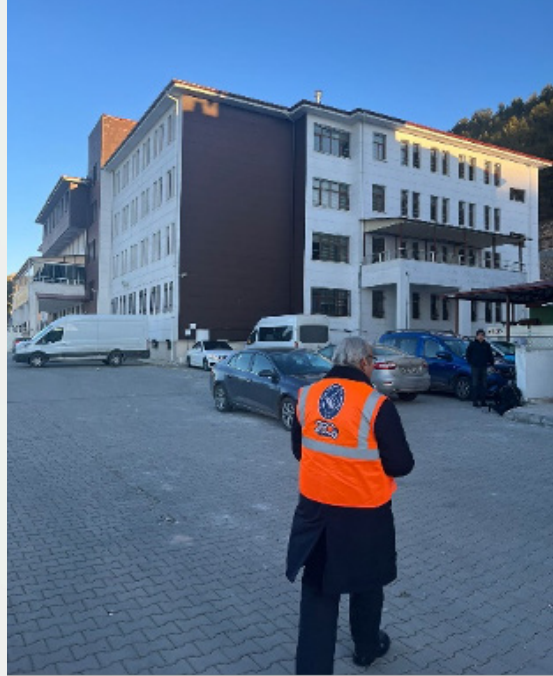
Şekil 3.58. Perre Lise Pansiyon binası

Binanın bölme duvarlarının bir kısmında taşıyıcı sistem elemanlarından hafif düzeyli yatay ve düşey ayrılma türü çatlaklar ile yer yer kılcal düzeyli kayma çatlakları görülmüştür. Bina çevresinde dolgu üzerine teşkil edilmiş kaldırım ve merdivenlerde oturma kaynaklı bozulmalar bulunmaktadır.

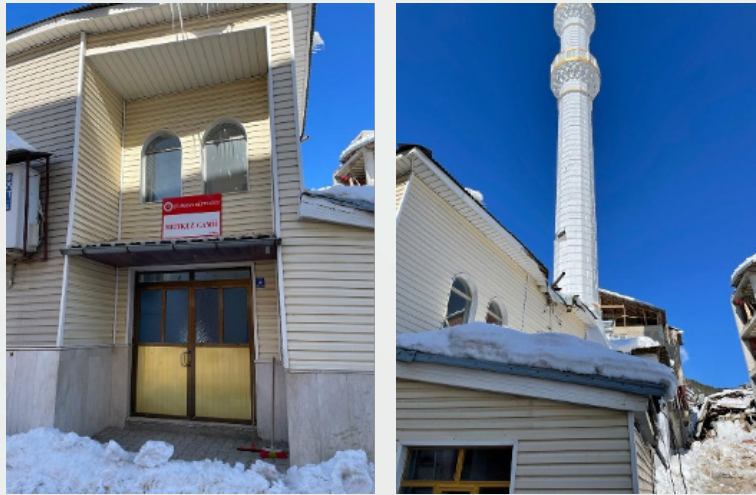
Merkez Camii (Şekil 3.62) zemin kat ve camii katından (yapı sistemi olarak kadınlar mahfili ve cemaat alanı) oluşmaktadır. İki şerefeli minarenin uç bölgesi yıkılmış olup, birinci şerefenin alt kısmında, gövdede taşıyıcı sistem hasarları mevcut olup diğer kısımlarda yapısal hasarlar bulunmamaktadır.

Şekil 3.62. Merkez Cami ve hasarlı minaresi

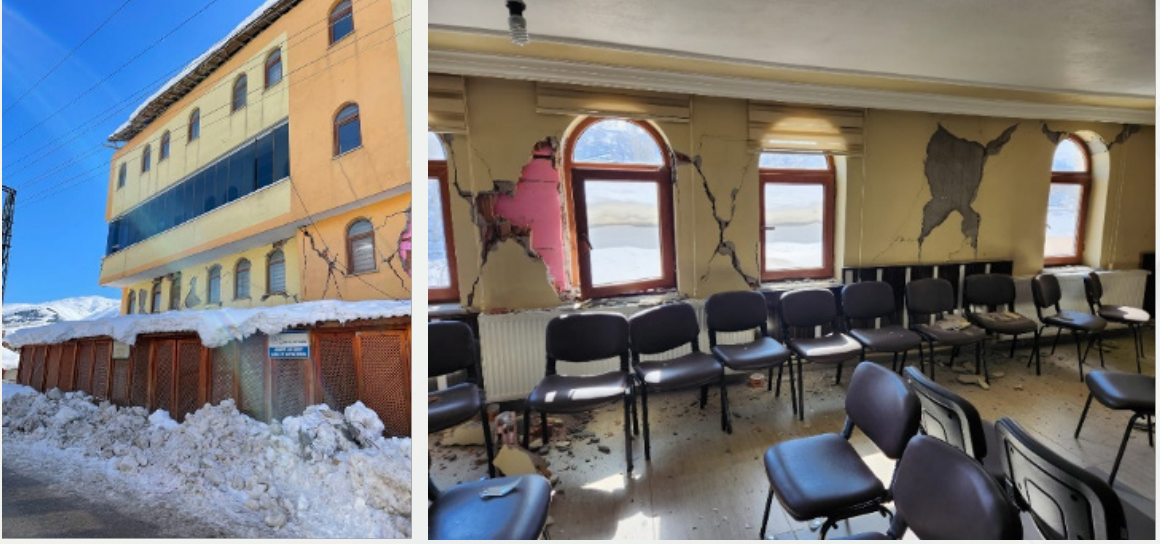
Şekil 3.63. Mehmet Akif Ersoy Yatılı Kız Kuran Kursu

Kuran kurslarından Mehmet Akif Ersoy Yatılı Kız Kuran Kursu binasının duvarlarında büyük hasarlar oluşmuş, taşıyıcı sisteminde de çatlaklar tespit edilmiştir (Şekil 3.63). Bu çatlakların çoğu X, yatay ve düşey çatlak tipindedir. Bina orta hasar düzeyinde olup, güçlendirilerek kullanılabilir durumda.
