6 Şubat 2023

04.17 Mw 7,8 Kahramanmaraş (Pazarcık, Türkoğlu), Hatay (Kırıkhan),  
ve  
13.24 Mw 7,7 Kahramanmaraş (Elbistan / Nurhak-Çardak)

# DEPREMLERİ

Nihai Rapor

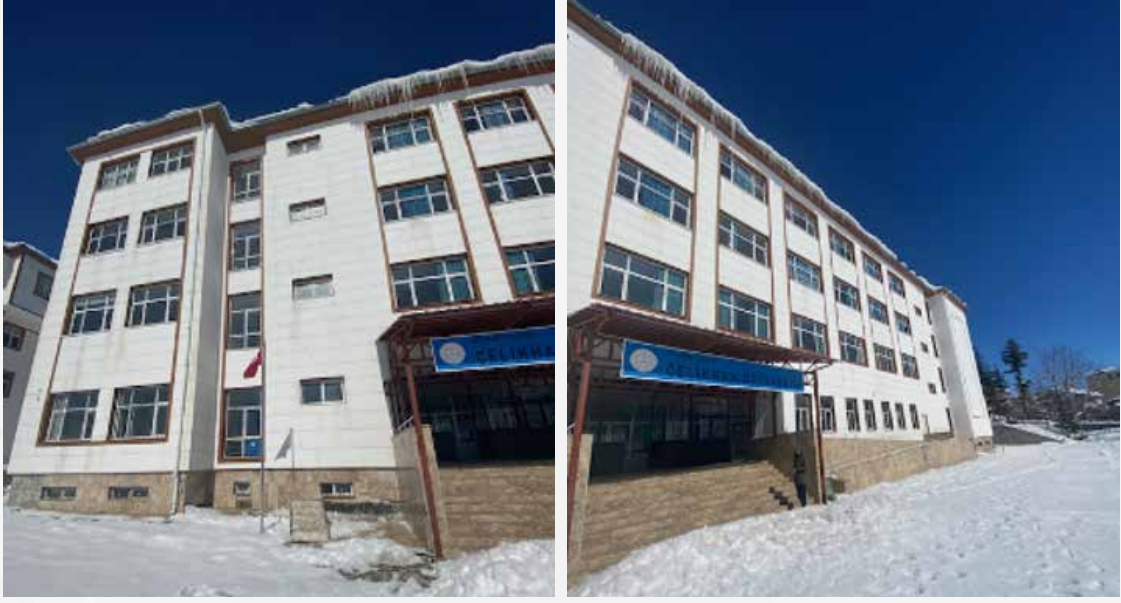
- Betonarme binaların perde-çerçeve taşıyıcı sistem elemanları olan perde, kolon ve kirişlerde yapısal hasar tespit edilmemiştir.
- Okul binalarında yatay delikli tuğla bölme duvarlarında (bazı okullarda briket) oluşan hasarlar, genellikle diyagonal ve X çatlakları şeklinde olup, yaygın sıva dökülmeleri mevcuttur. Ayrıca, perde ve kolon ile kirişlerin duvar birleşimlerinde sırasıyla düşey ve yatay ayrılma çatlakları da söz konusudur.

**Şekil 3.21.** Çelikhán Ortaokulu binası, dış cephe kaplamalarında oluşan dökülmeler

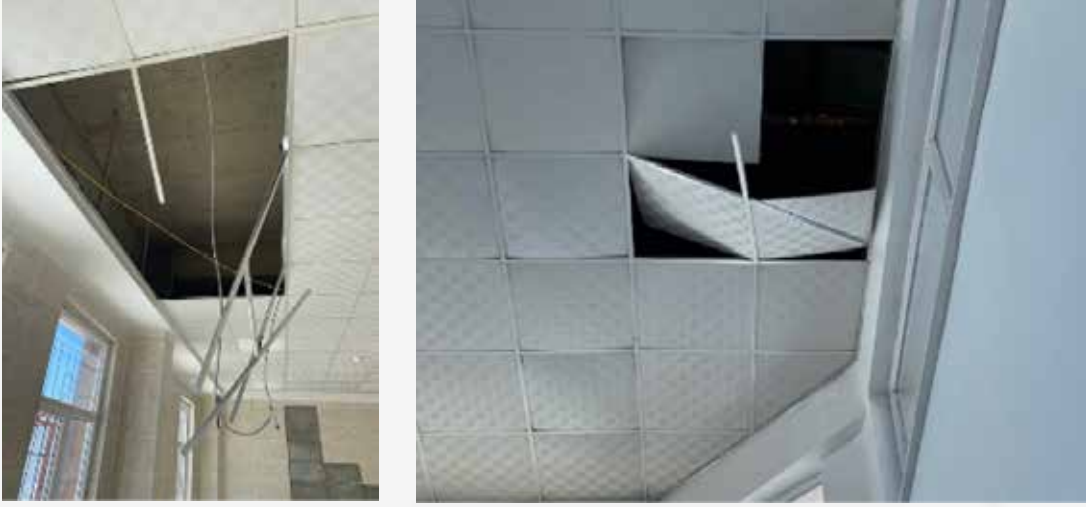
- Gerek okul ve gerekse pansiyon binalarında asma tavan teşkilinin yaygın olduğu gözlenmiştir. Ancak, bu asma tavanlarda yer yer hasarlar olduğu, kaplamaların döküldüğü görülmüştür. Bu türden asma tavan uygulamalarının gözden geçirilmesi yanında, kullanılmaması daha uygun olabilir, zira gerek dersliklerde ve gerekse öğrenci yatakhaneleri ve diğer mekanlarda, öğrenci başına düşen hava hacmi azaltıldığından, konfor koşulunun da zayıflatılmış olduğu ifade edilebilir.

**Şekil 3.24.** Okul ve pansiyon binalarında oluşan yaygın asma tavan hasarlarına iki örnek

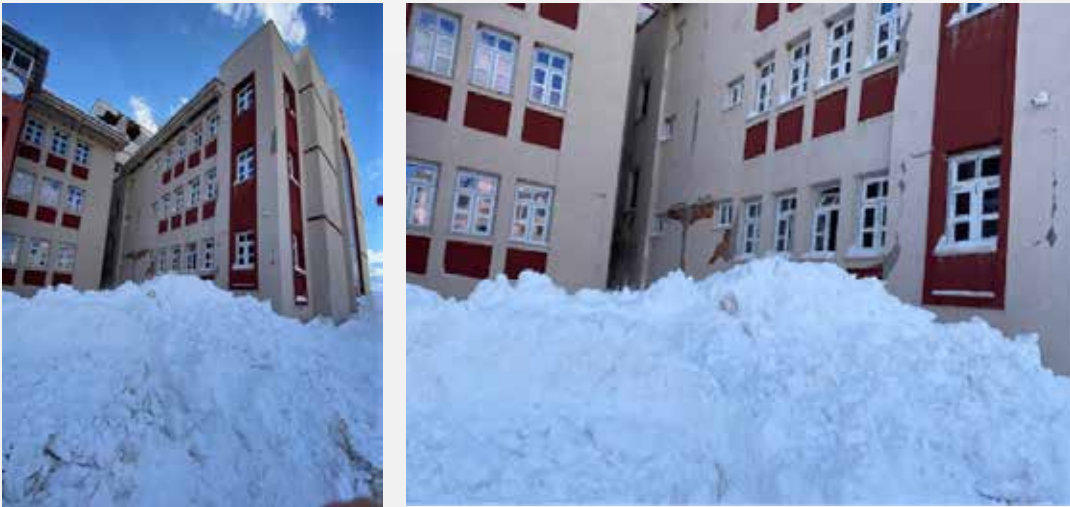
**Şekil 3.26.** Şehit Mesut Çelik İlkokulu ve Ortaokulu, dış cephe duvarlarında oluşan hasarlar

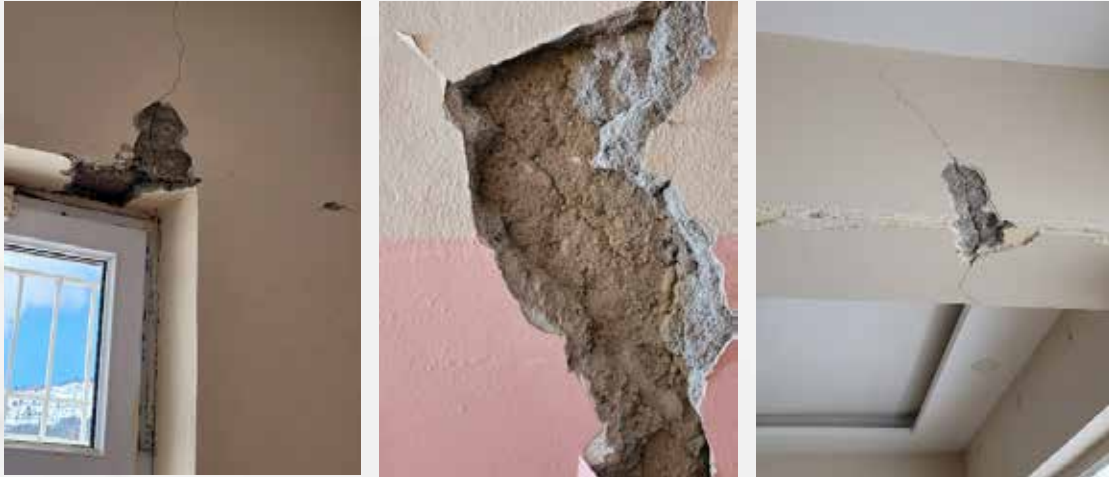
**Şekil 3.28.** Çelikhan Şehit Seyho Anadolu Lisesi betonarme binasında kiriş ve kolon mesnet bölgesi civarında görülen diyagonal kayma çatlakları

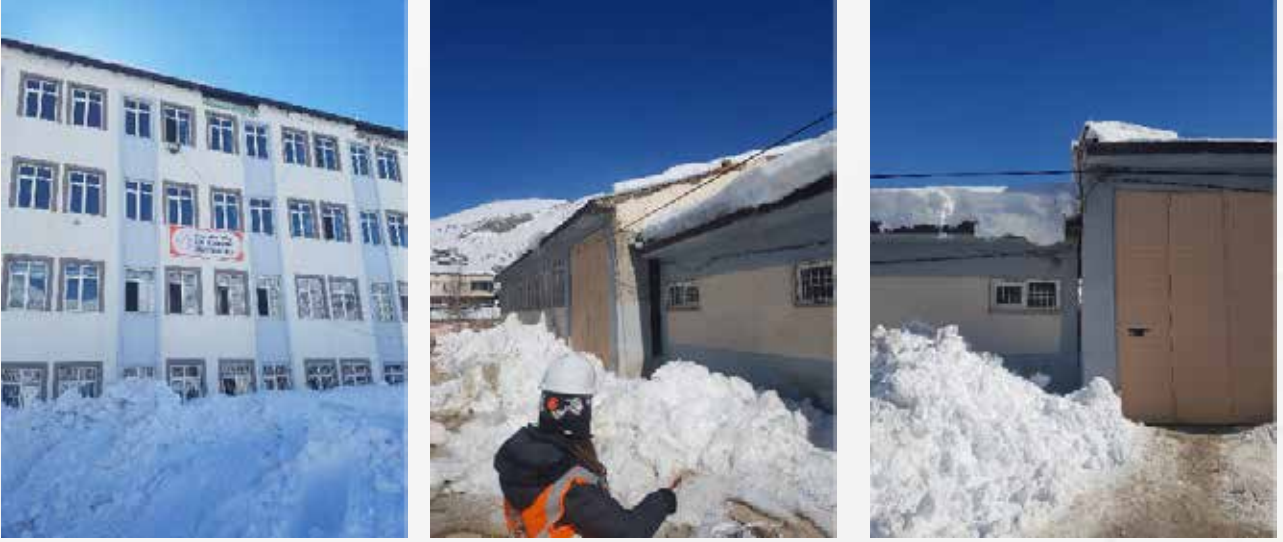
Çelikhan-Pınarbaşı beldesinde bulunan Çok Programlı Anadolu Lisesi binasında, bölme duvarlarında oluşan diyagonal ve X çatlakları yanında, bazı kiriş uçlarında belirgin çatlaklar oluşmuştur. Adı geçen okul binasının kısa kenarı bitişiğinde spor salonu mevcut olup, okul binasının diğer ucunda (kısa kenar cephesinde) temel zemininde meydana gelen oturma nedeniyle, spor salonu ile okul binası arasında ayrılma meydana gelmiştir. Kirişlerde oluşan yapısal hasarlar nedeniyle orta hasarlı kabul edilebilecek olan okul binası, temel zemininde meydana gelen oturmaya bağlı olarak şakulünden ayrılması nedeniyle, ağır hasarlı olarak değerlendirilebilir.

**Şekil 3.28.** Pınarbaşı Çok Programlı Anadolu Lisesi binası ve kısa kenarlı cephesinde meydana gelen oturma nedeniyle, spor salonu ile arasında ayrılma meydana gelmesi

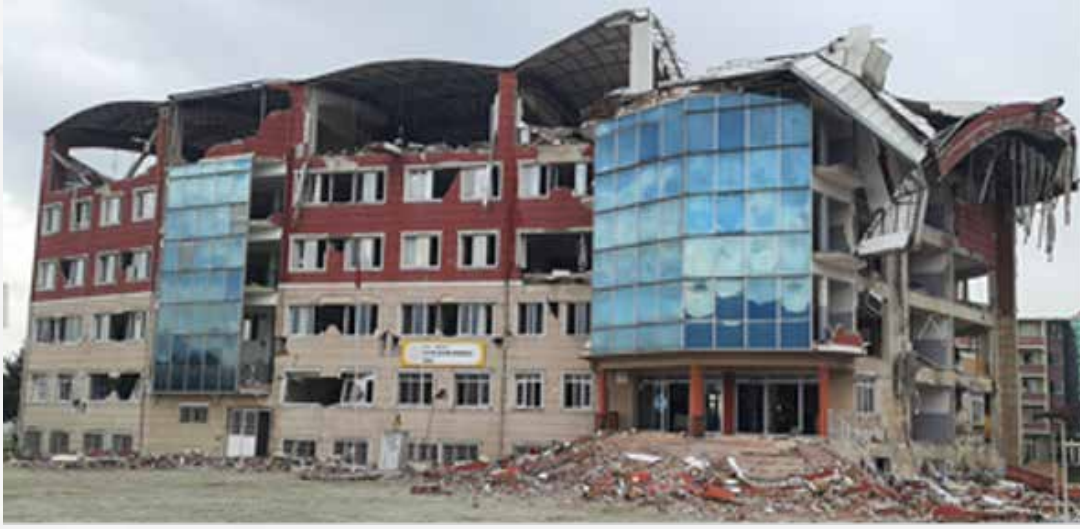
Şekil 1. Evliya Çelebi Anadolu Lisesi, Antakya

Antakya Derince Mahallesinde bulunan Evliya Çelebi Anadolu Lisesi binası bodrum, zemin ve 4 normal kattan oluşmaktadır. Yapılan incelemede, okulun dış cephesinde bulunan bölme duvarlarının büyük bir kısmı göçmüştür. Okul binasının dış cephe kaplamaları, cam paneller hasar görmüş, okulun çatı sistemi tamamen göçmüştür. Çatı geometrisinde kullanılan konfigürasyon ve çatı-taşıyıcı sistem bağlantılarının yeterli rijitlikte olmaması ilgili hasarlara neden olmuş olabilir. Okul giriş katı kotunun zemin kat kotundan yüksek olması nedeniyle zemin bina bağlantısını sağlayan okul girişindeki merdiven hasar almıştır (Şekil 1).

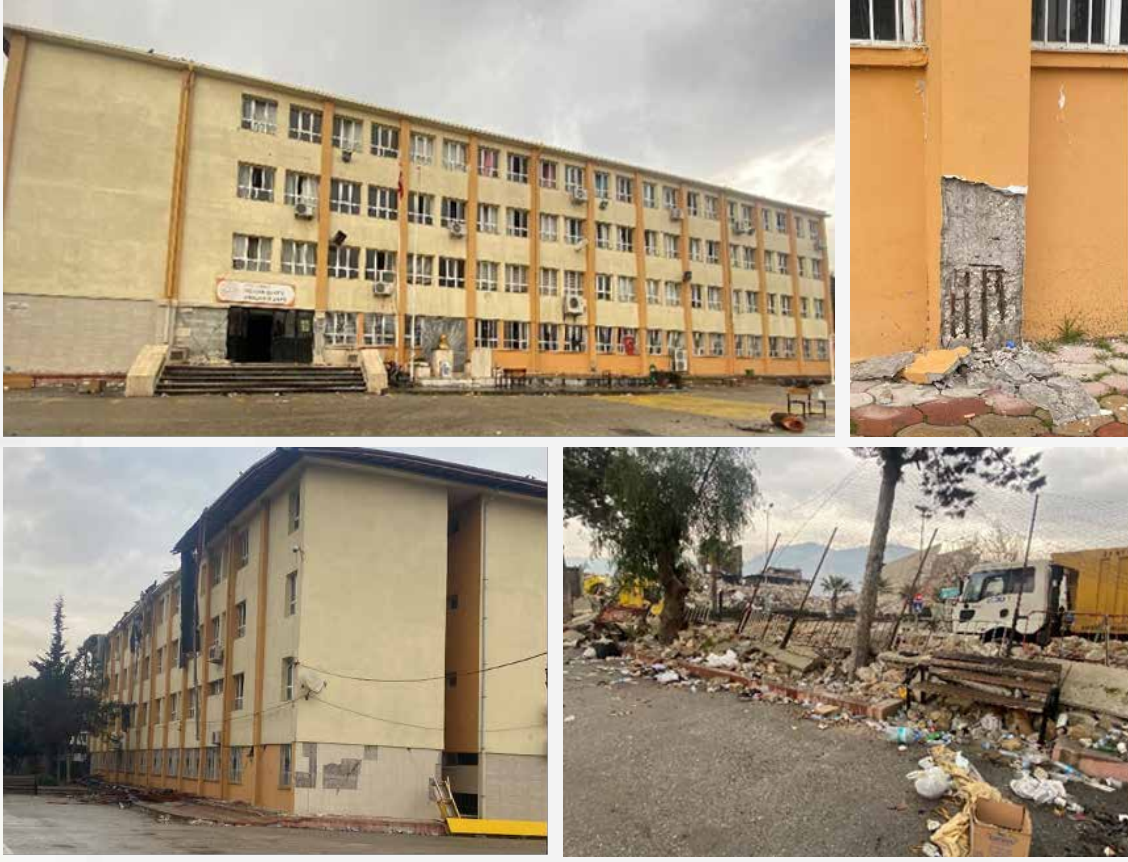
**Şekil 4.** Osman Ötken Anadolu Lisesi, Antakya

Antakya Belediyesi yanında bulunan lise, zemin ve 3 normal kattan oluşmaktadır. Diğer okullarda da görüldüğü gibi bahçe duvarında göçme meydana gelmiştir. Okulun arka cephesindeki bölme duvarlarında diyağonal duvar çatlakları ve çatı sistemi hasar almıştır. Bazı taşıyıcı olmayan elemanlarda düşmeler meydana gelmiştir. Okulun dış bölgelerinde görülen kolon alt kısımlarında donatı burkulması tespit edilmiştir. Yapının kullanım durumu için detaylı hasar tespiti yapılmalıdır (Şekil 4).

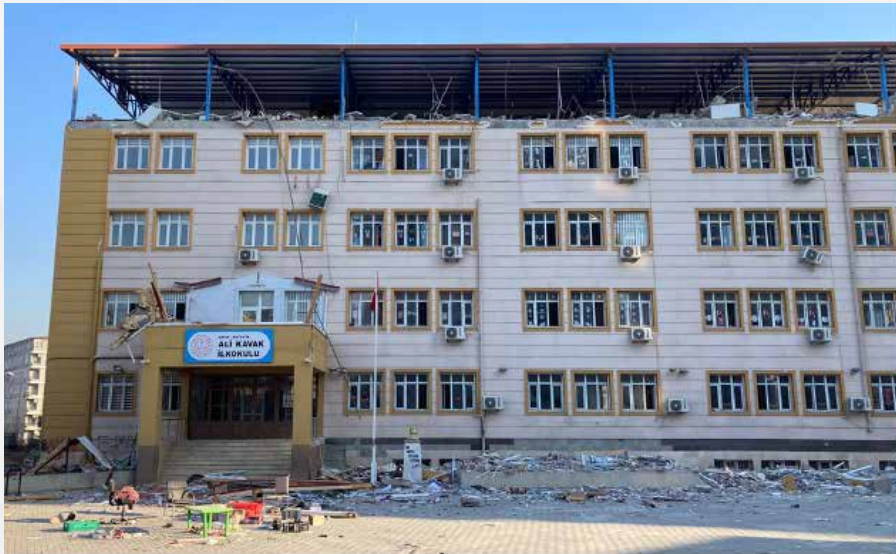
**Şekil 5.** Ali Kavak İlkokulu, Antakya/Hatay

Ali Kavak İlkokulu bodrum, zemin kat, 3 normal kat ve çatı katından oluşmaktadır. Yapıda taşıyıcı olmayan elemanlarda hasarlar meydana gelmiştir. Çatı katında bulunan dolgu duvarların tamamı göçmüştür. Yapı dışarıdan gözlem ile incelenmiştir. Kullanım durumu için detaylı inceleme yapılmalıdır (Şekil 5).

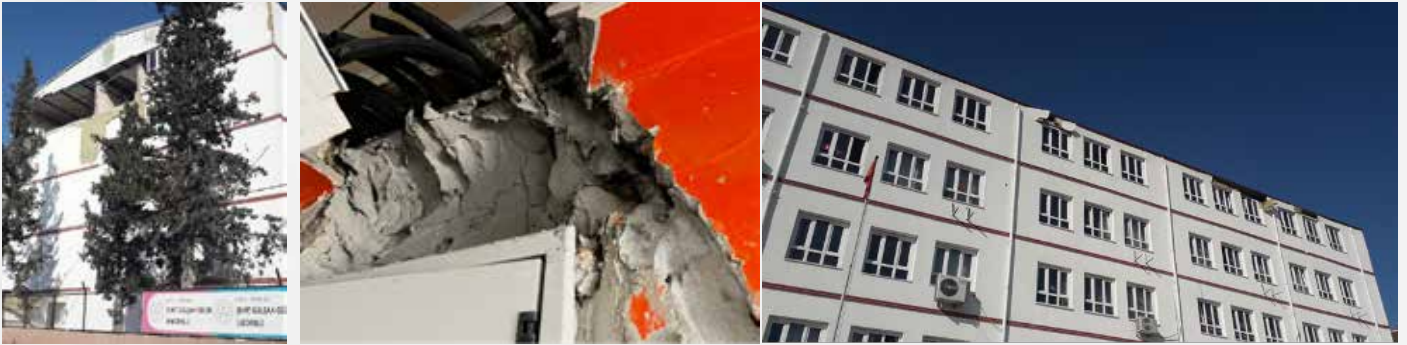
Şekil 9. Şehit Gülşah Güler Anaokulu-İlkokulu, Kırıkhan/Hatay

Şehit Gülşah Güler Anaokulu-İlkokulu zemin ve 3 normal kattan oluşmaktadır. Bina en üst katına sonradan eklenen çelik çatı katı dolgu duvarları önemli ölçüde hasar görmüş, okul bahçesine düşmüştür. Düşmeyen dolgu duvarları düşme tehlikesindedir. Çatı katı dolayısıyla binada hafif hasar kaydı oluşturulmuştur (Şekil 9).

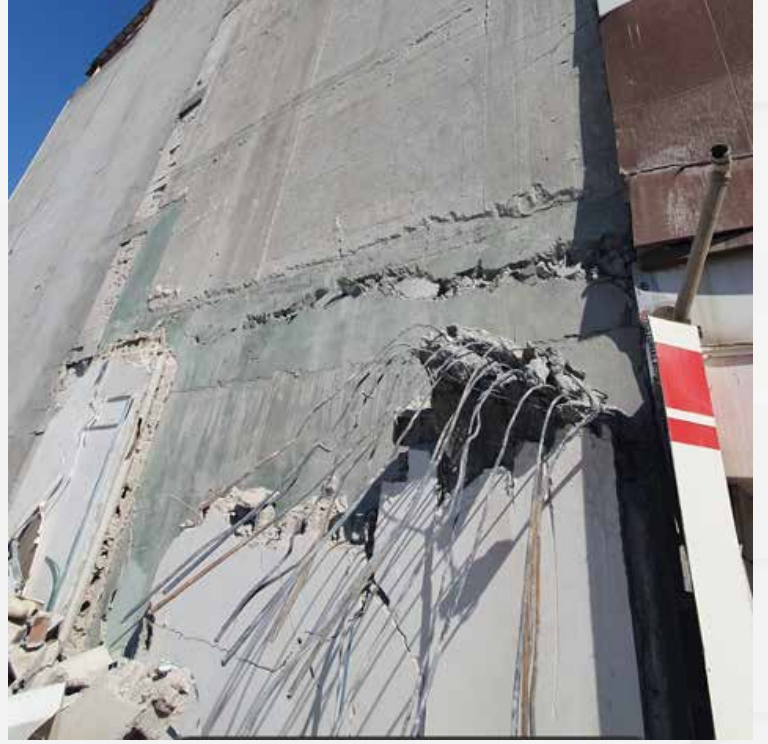
**Şekil 3.46.** Adıyaman Özel Gözde Tıp Merkezi (a) dış görünüm, (b) perde hasarı

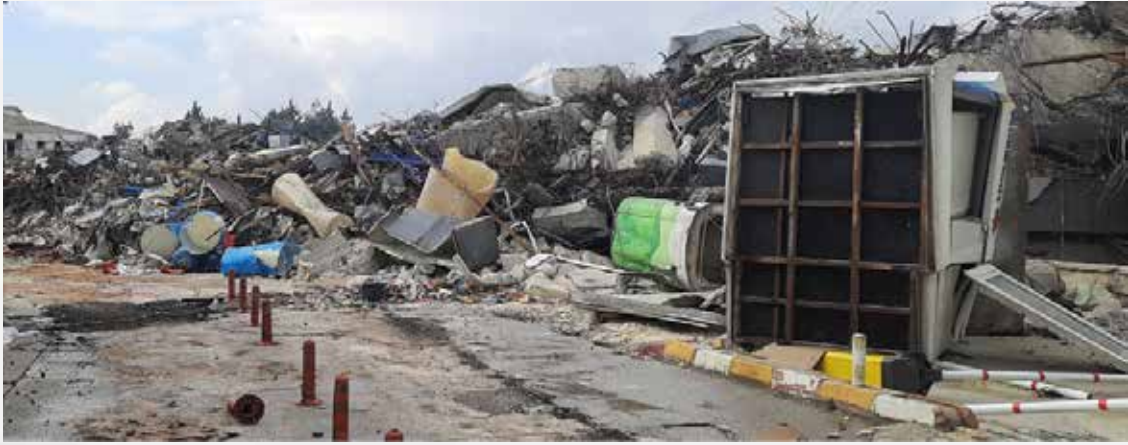
**Şekil 10.** Hatay Eğitim ve Araştırma Hastanesi Ek Hizmet Binası

Yapılan incelemede Hatay Eğitim ve Araştırma Hastanesi Ek Hizmet Binası tamamen göçmüştür. Kritik teçhizatlar ve sağlık ekipmanlarının tamamının kullanılamaz hale geldiği gözlenmiştir. Ek bina çevresinde bulunan diğer binaların detaylı olarak incelenerek kesin hasar tespiti yapılması büyük önem arz etmektedir (Şekil 10).

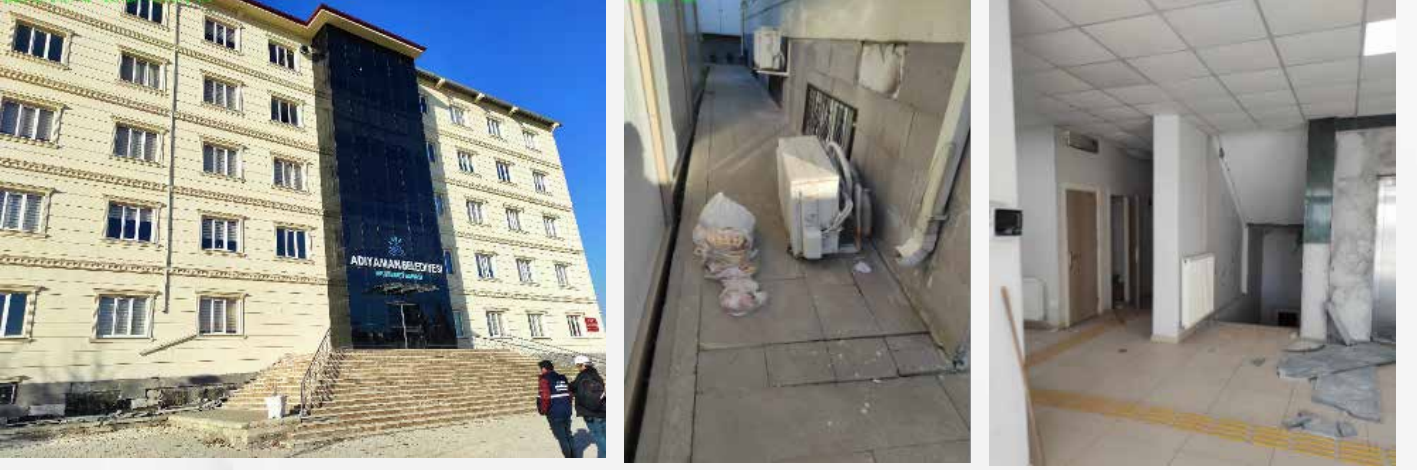
Kapalı garaj olarak kullanılan bodrum+ zemin ve dört normal kattan oluşan binanın uzun doğrultusu doğu-batı yönündedir. Bina çevresinde dolgu üzerine teşkil edilmiş kaldırımda oturma kaynaklı bozulmalar bulunmaktadır. Batı kanadının arka cephesinden binaya girilebilmiştir. Bina bir bütün olarak incelenememiştir. İncelenen kısımda herhangi bir taşıyıcı eleman hasarı gözlemlenmemesine karşın ağır hasarlı bölme duvar ve merdiven hasarları mevcuttur. Doğu kanadı içine girilip inceleme yapılamamıştır.

Şekil 3.54. Ek Bina ve zeminde oturma, merdiven hasarı

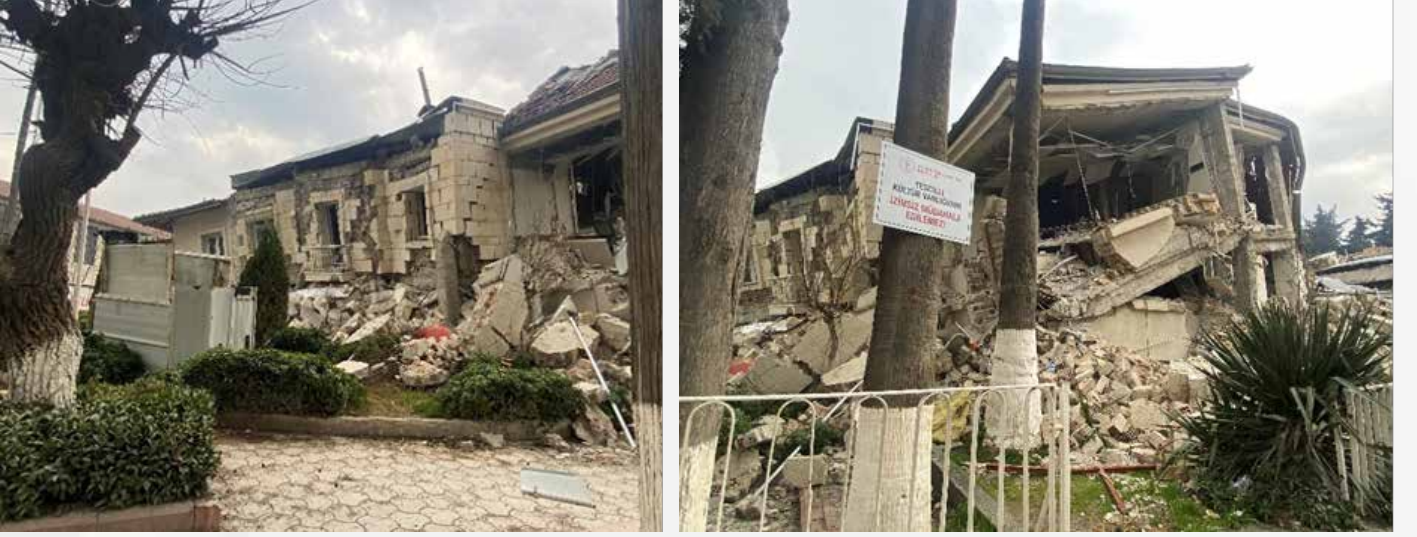
**Şekil 18.** Hatay Ziraat Bankası

2 katlı Hatay Ziraat Bankası tarihi bir yapıdır. Yapı depremler sonrasında tamamen göçmüştür. Yapı 2 katlı olmasına rağmen taşıyıcı elemanlarının kesit boyutlarının yetersiz olduğu düşünülmekte ve zemin kat üzerine göçtüğü görülmektedir. Bu yapıda sadece iskelet sisteminde değil, cephe duvarlarında da hasarlar meydana gelmiştir. Ayrıca yapıda döşeme hasarının da meydana geldiği gözlenmiştir (Şekil 18).

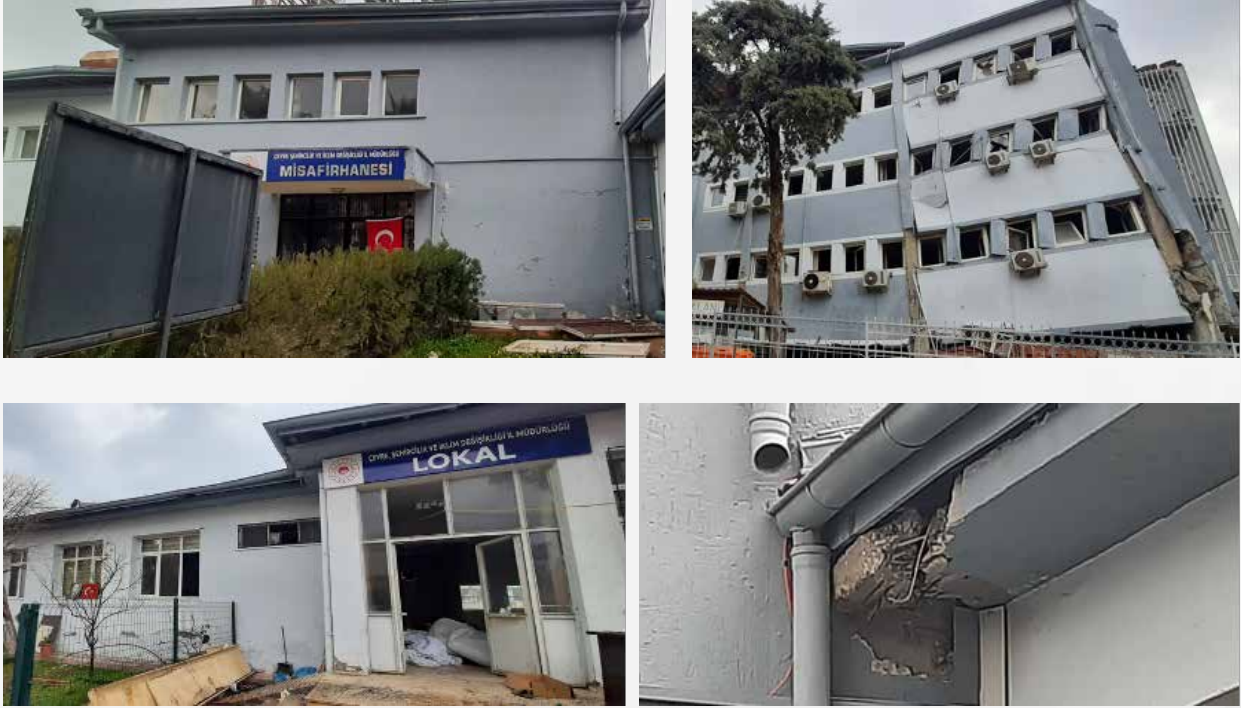
Şekil 20. Çevre Şehircilik ve İklim Değişikliği İl Müdürlüğü, Antakya

Antakya Çevre Şehircilik ve İklim Değişikliği İl Müdürlüğü binası ve hizmet binaları incelenmiştir. İl müdürlüğü binasında taşıyıcı elemanların uç bölgelerinde kesme kırılması meydana gelmiştir. Ayrıca, lokal binası ve misafirhane binasını birleştiren bölgedeki kiriş uçlarında donatının akması ve betonun ezilmesi ile mafsallaşma meydana gelmiştir. Bina toptan göçmese dahi yapı ağır hasar almıştır. Acilen yıkılması gereken binalar içerisinde değerlendirilmesi gerekmektedir (Şekil 20).

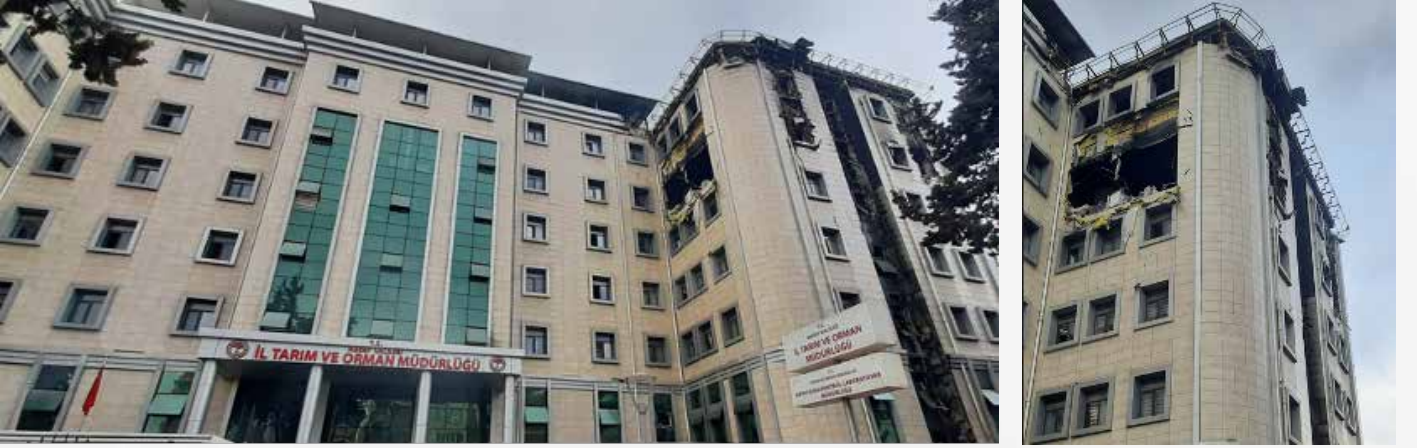
**Şekil 22.** Hatay Valiliği İl Tarım ve Orman Müdürlüğü

Zemin, 5 normal kat ve teras katından oluşan İl Tarım ve Orman Müdürlüğü binasında yapılan görsel incelemeler neticesinde taşıyıcı sistem hasarına rastlanmamıştır. Mw 7.7 büyüklüğündeki deprem etkisiyle meydana gelen yangın sonucunda taşıyıcı olmayan elemanlarda hasar olduğu gözlenmiştir. Yapı detaylı hasar tespiti yapıncaya kadar kullanıma kapatılmıştır (Şekil 22).

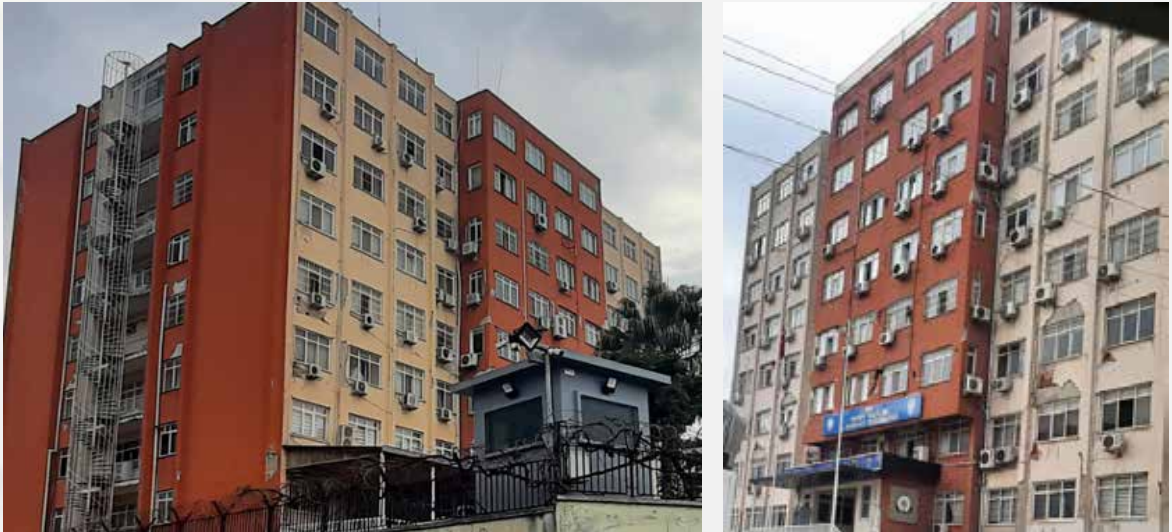
**Şekil 23.** Hatay Valiliği İl Emniyet Müdürlüğü

Hatay Valiliği İl Emniyet Müdürlüğü binası bodrum, zemin ve 7 normal kattan oluşmaktadır. İncelenen binada yapının taşıyıcı sisteminde ileri seviyede bir hasar gözlemlenmemiştir. Yapısal olmayan dolgu duvar hasarları, dış cephe kaplamalarının deforme olması gibi hafif olarak değerlendirilebilecek hasarlar gözlenmiştir (Şekil 23).

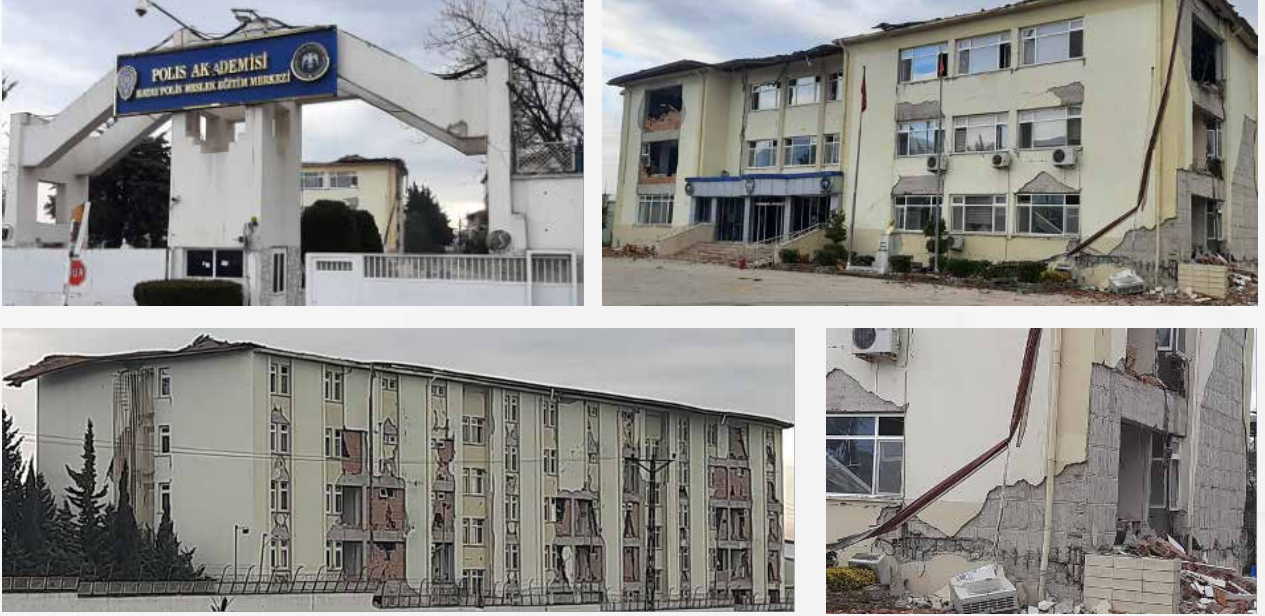
**Şekil 24.** Polis Akademisi Hatay Polis Meslek Eğitim Merkezi

Polis Akademisi Hatay Polis Meslek Eğitim Merkezi'nde bulunan binalarda dolgu duvarlarda göçmeler meydana gelmiştir. Sağ alt görselde bulunan perde elemanında yetersiz paspayı, etriye sıklaştırmasının olmaması ve yetersiz donatı aderans eksikliği nedeniyle ağır hasar tespit edilmiştir. Yapının tekrar kullanılabilirliğine, detaylı yapısal değerlendirmeler sonucunda karar verilmelidir (Şekil 24).

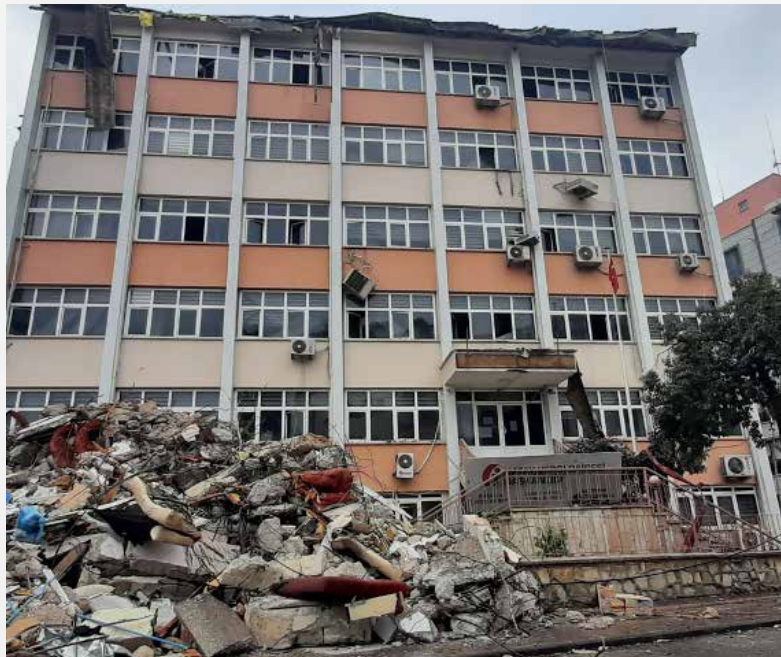
**Şekil 27.** Hatay Vergi Dairesi Başkanlığı

Bodrum, zemin ve 5 normal kattan oluşan Hatay Vergi Dairesi Başkanlığı binasının taşıyıcı sisteminin depremler etkisinde ileri yapısal hasarlar almayarak tamamen göçmediği gözlenmiştir. Yapısal olmayan dış cephe hasarları mevcuttur. Antakya bölgesinde sıkça görülen çatı hasarı bu yapıda da görülmüştür. Detaylı inceleme sonrasında meydana gelen hasarların elastik sınırlar içerisinde kalıp kalmadığı değerlendirilerek tekrar kullanımına karar verilebilir. Hatay Antakya bölgesinde sıkça görülen çatı hasarı bu yapıda da gözlemlenmiştir (Şekil 27).

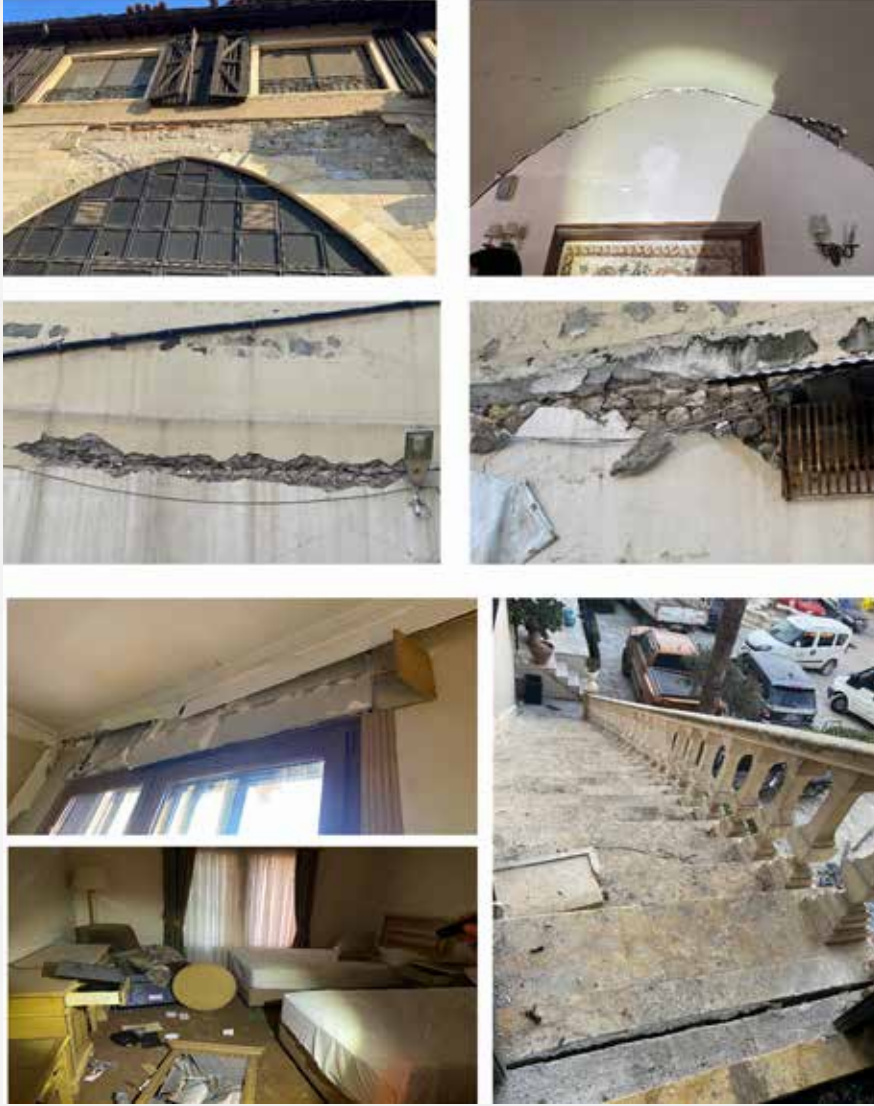
**Şekil 29.** Savon Otel, Antakya

Otel 4 yanı çevrili kapalı bir bahçeden oluşan tarihi birinci kat ve sonradan eklenen 1 kat ile birlikte 2 katlı bir yapıdır. İncelenen otelde, kemer ile döşeme bağlantıları arasında deformasyonlar gözlenmiştir. Taş duvar ile betonarme elemanlar arasında hasarlar meydana gelmiştir. Döşeme elemanlarında yapısal olmayan hasarlar tespit edilmiştir. Taş duvar kaplamaları deforme olmuştur. Çatı sisteminde meydana gelen hasar onarılabilecek düzeydedir. İç mekan kaplamalarında ve dış mekan taşlarında onarılabilecek seviyede hafif hasar mevcuttur. Kemer yapısında meydana gelen çatlamların kemerde yapısal taşıyıcılığa hasar vermediği görülmüş olmakla birlikte onarım gerektirdiği önerilmiştir. Ayrıca otelin iç bahçesine inen merdivende ayrılma görülmüştür. Bu merdiven kullanıma kapatılmıştır (Şekil 29).

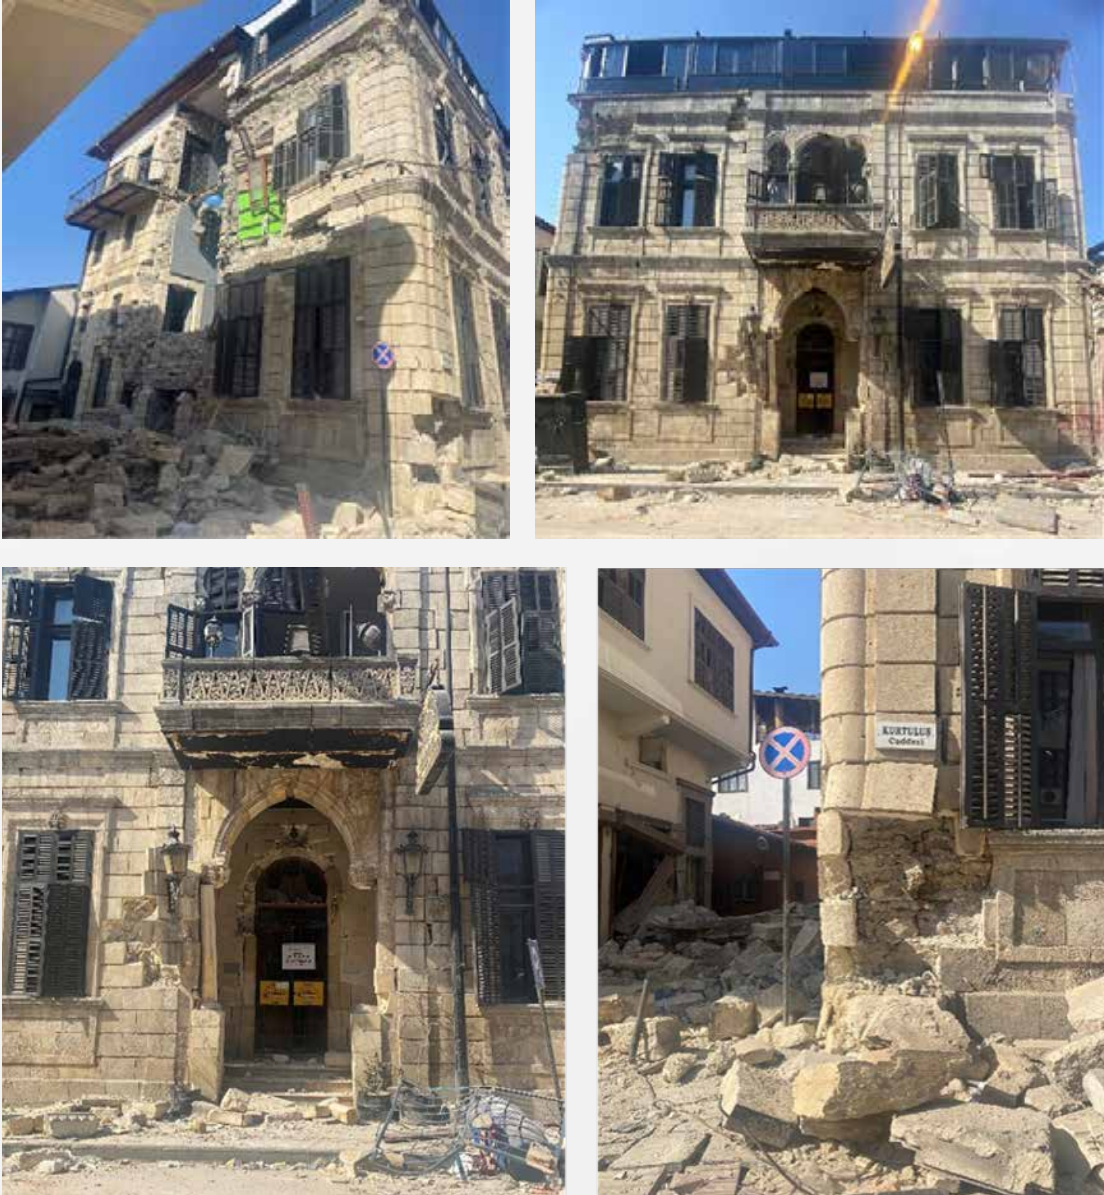
**Şekil 30.** *The Liwan Deluxe Hotel, Antakya*

Otel, Antakya'nın soylu ailelerinden Halefoğlu ailesine ev sahipliği yapmıştır. Restorasyon ile binanın tarihi kimliğine zarar verilmeden otele dönüştürülmüştür. Otel 2 kat ve bir teras restoran katından oluşmaktadır. Otelin sol cephesindeki yığma duvar ve döşemelerin tamamen göçtüğü eski fotoğraflarından anlaşılmaktadır. Aynı zamanda dış cephe taş duvar kaplamalarının döküldüğü görülmüştür. Giriş kapısında yer alan barok tarzı sütunlardan biri kemer ve alt birleşimlerinden tamamen ayrılmıştır, diğeri ise hasar görmüştür. Yapı iç kısımlarında incelemeler gerçekleştirilememiştir. Detaylı incelemeler ve restorasyon gereksinimi ile yeniden değerlendirilmelidir (Şekil 30).

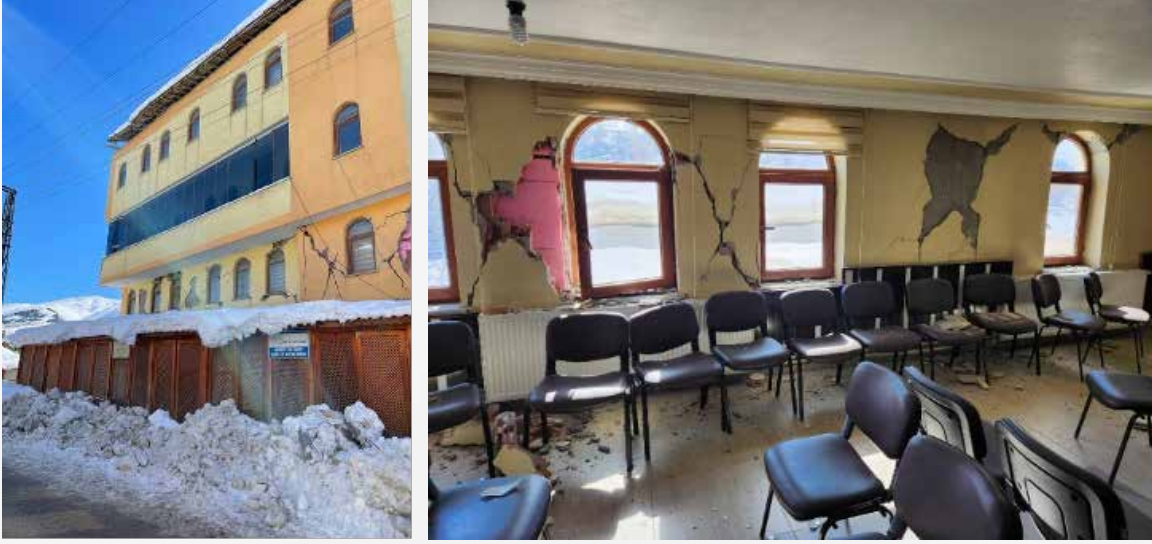
**Şekil 3.63.** Mehmet Akif Ersoy Yatılı Kız Kuran Kursu

Kuran kurslarından Mehmet Akif Ersoy Yatılı Kız Kuran Kursu binasının duvarlarında büyük hasarlar oluşmuş, taşıyıcı sisteminde de çatlaklar tespit edilmiştir (Şekil 3.63). Bu çatlakların çoğu X, yatay ve düşey çatlak tipindedir. Bina orta hasar düzeyinde olup, güçlendirilerek kullanılabilir durumda.

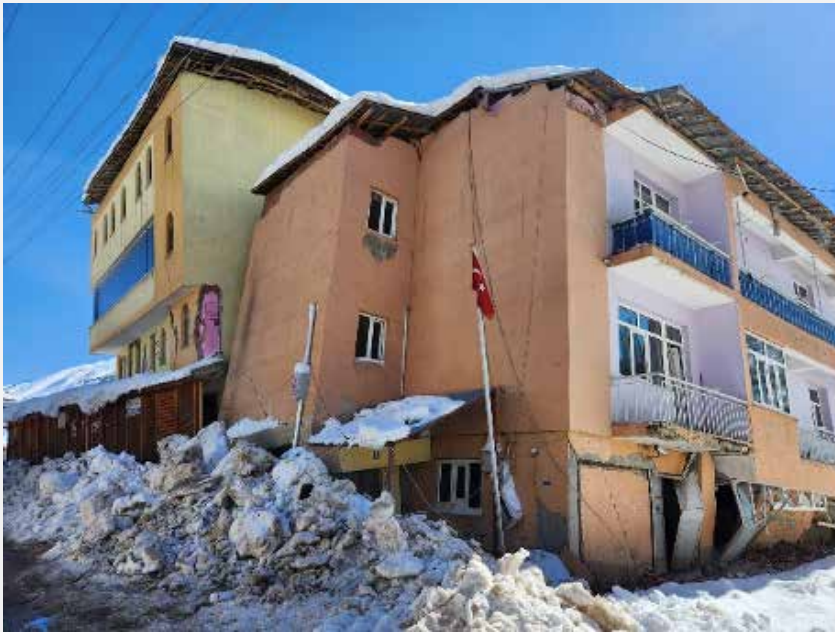
**Şekil 3.64.** Müftü Lojmanı ve Kuran Kursu

Müftü Lojmanı ve Kuran Kursu'nda büyük hasarlar oluşmuş olup, kısmi bodrum katları göçmüş, bina devrilme konumuna gelmiştir (Şekil 3.64). Bina ağır hasarlı olup acilen yıkılması gerekir. Bu binanın alt katı Kuran kursu olarak kullanılmaktadır. Eğimli bir arazide inşa edilmiş olan bu yapının düşük kottaki kolonlarının daha çok hasar aldığı belirlenmiştir. Ayrıca Çelikhan Müftüsü'nün deprem esnasında en üst katında ikamet ettiği, yapının ilk depremde asıl hasarı aldığı ve bu esnada ailesiyle birlikte yaralanmadan yapıyı terk ettiği, ikinci depremde yapının durumunun çok değişmediği ifade edilmiştir. Bu olay, bu bölgedeki esas yıkımın ilk depremde meydana geldiğinin bir göstergesidir.

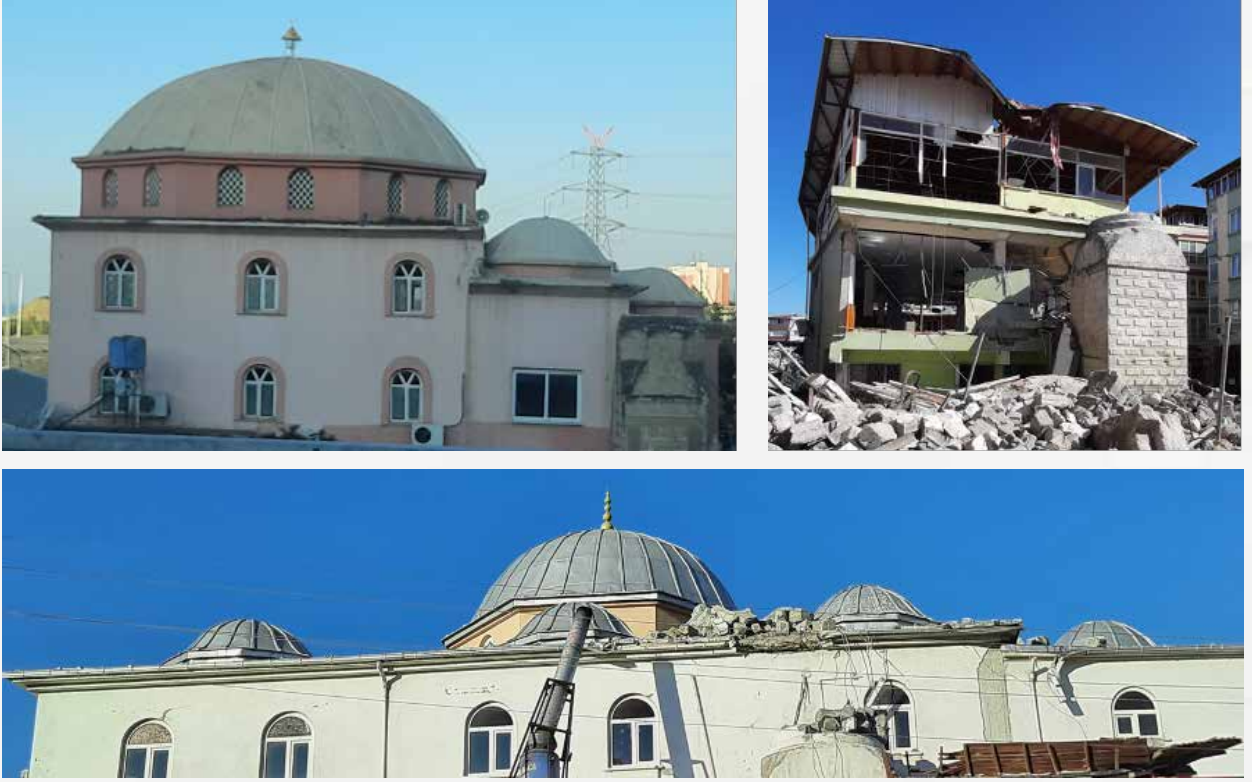
**Şekil 35.** Hatay'da hasar görmüş ve minareleri göçmüş bazı camiler

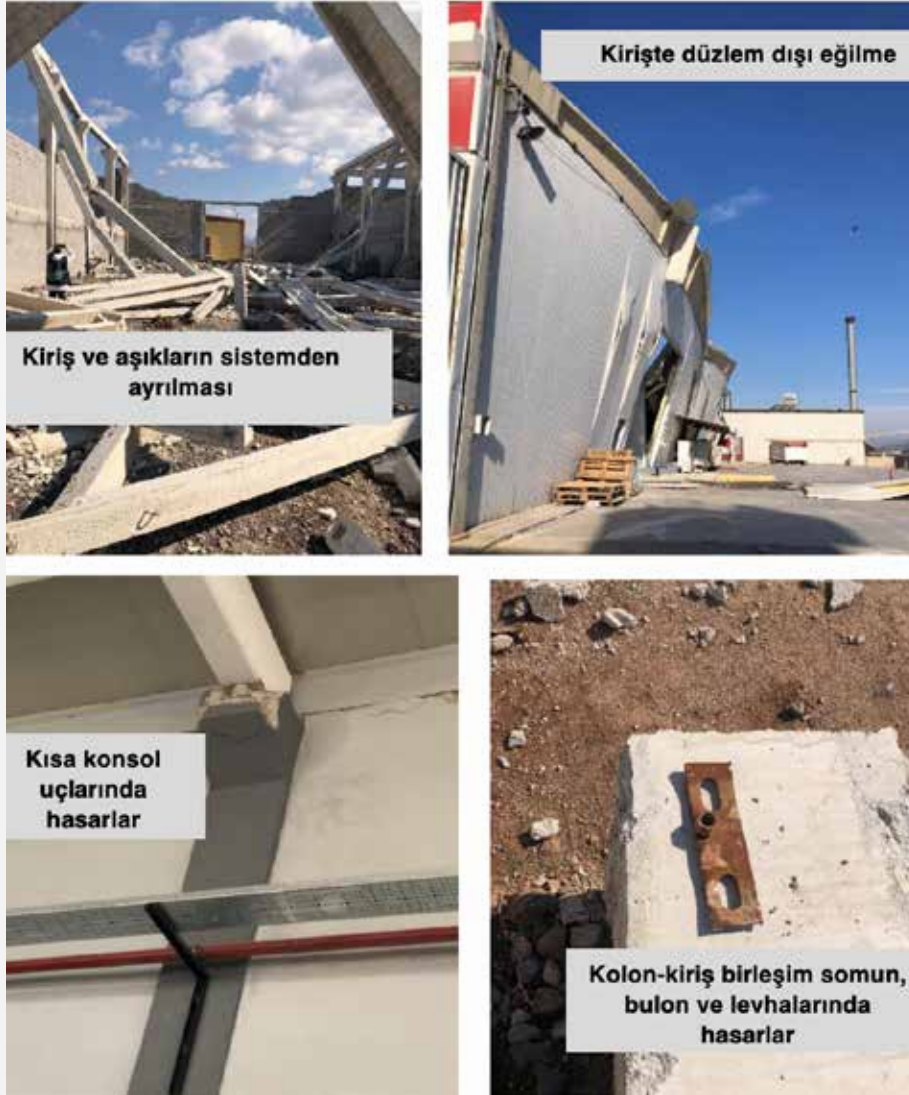
Şekil 3.72. Önüretimli yapılarda meydana gelen hasarlar

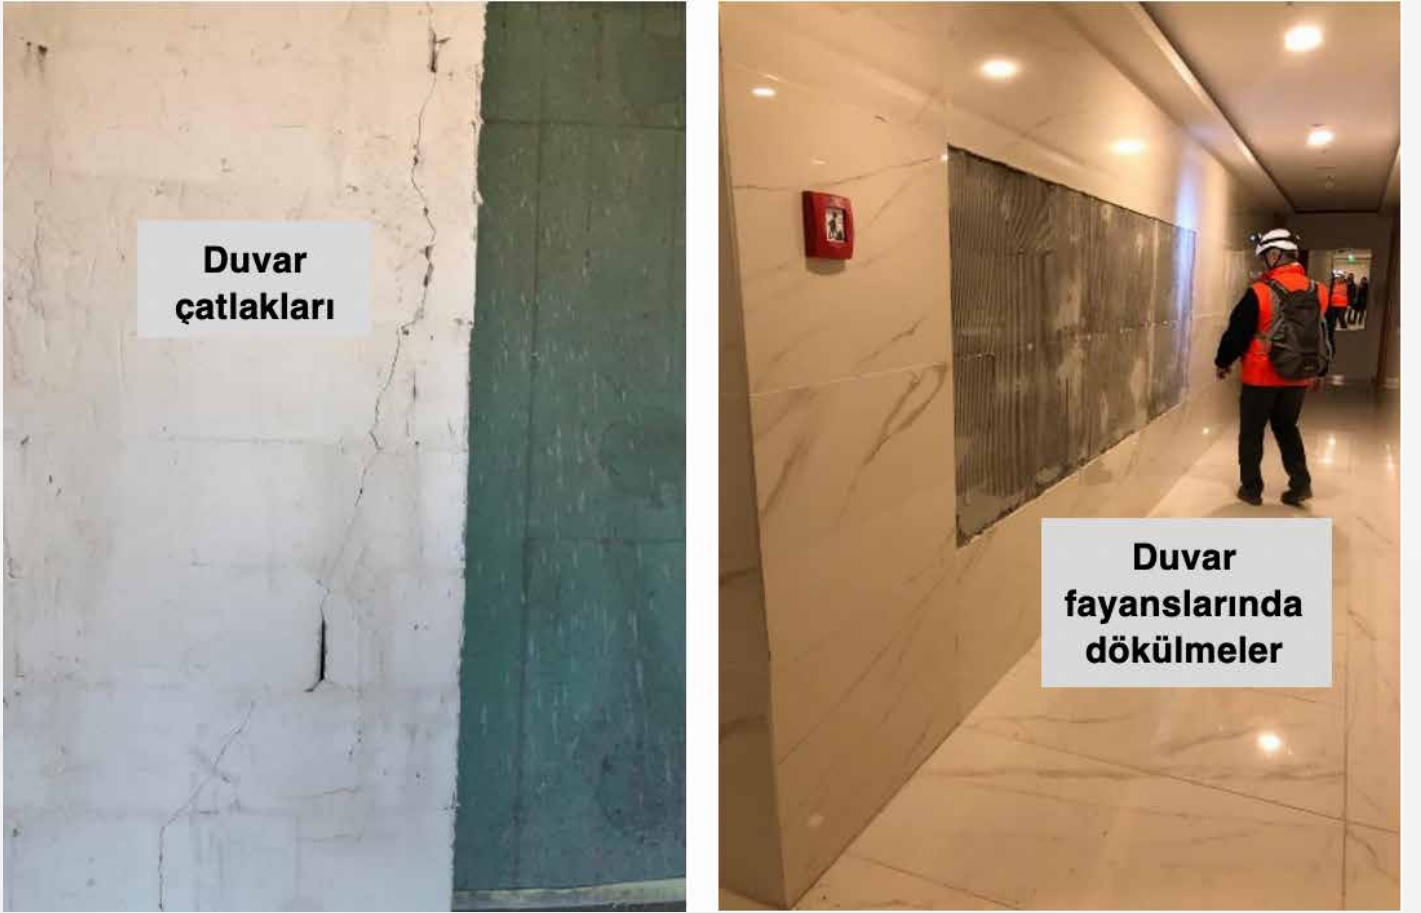
Şekil 3.73. Yüksek yapılarda meydana gelen hasarlar

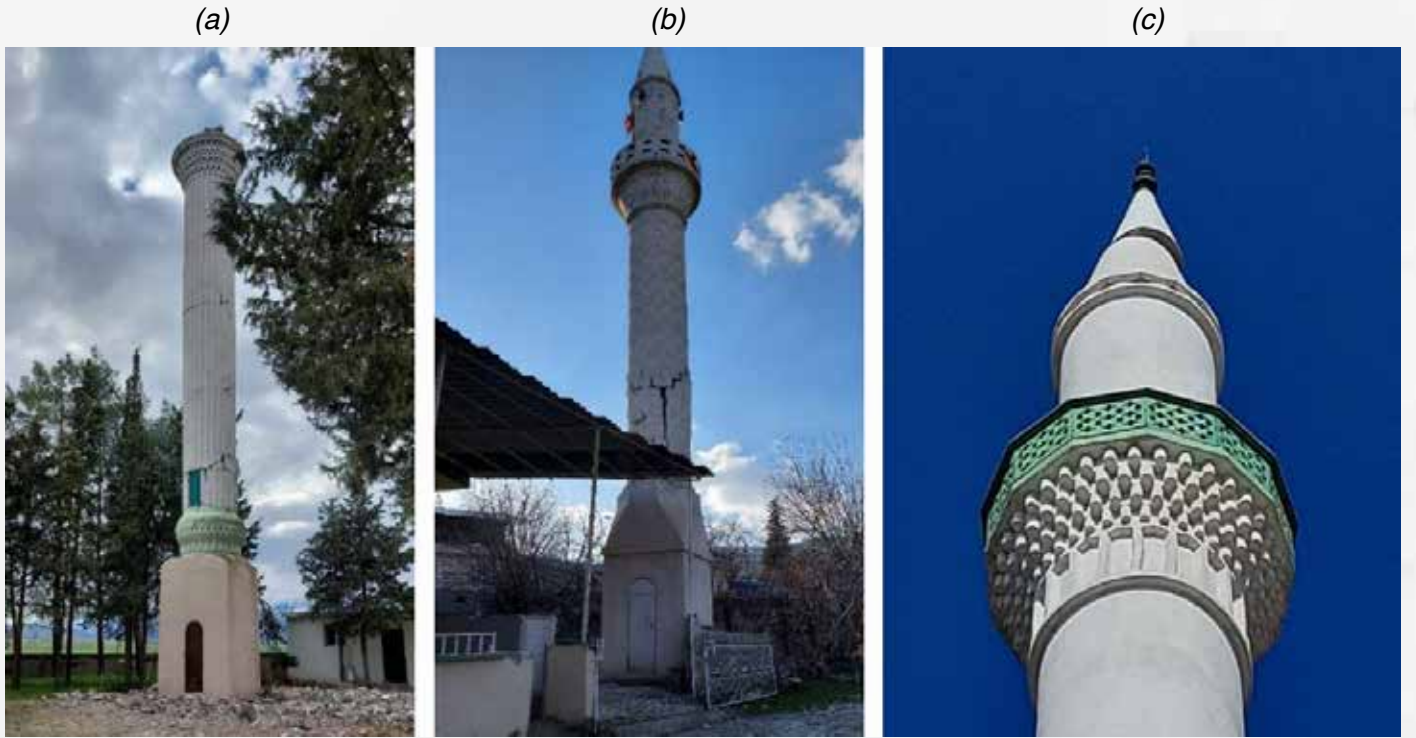
Şekil 3.74. Minare hasarlarına örnekler

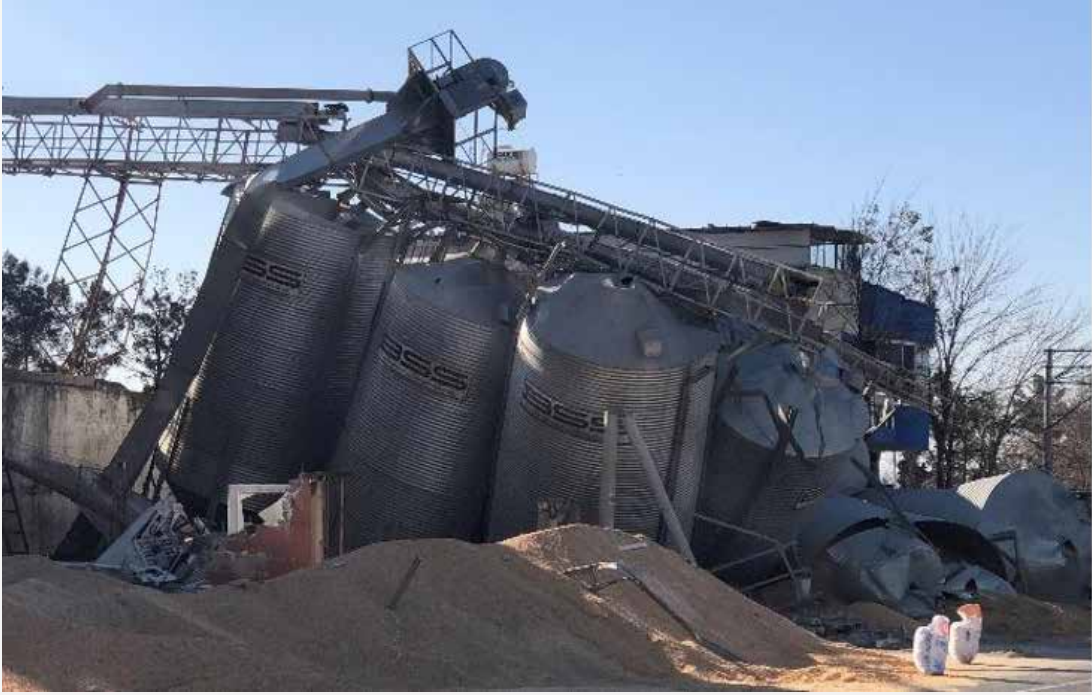
**Şekil 3.80.** Tahıl silosunda oluşan hasar görünümü
