6 Şubat 2023

04.17 Mw 7,8 Kahramanmaraş (Pazarcık, Türkoğlu), Hatay (Kırıkhan),  
ve  
13.24 Mw 7,7 Kahramanmaraş (Elbistan / Nurhak-Çardak)

# DEPREMLERİ

Nihai Rapor

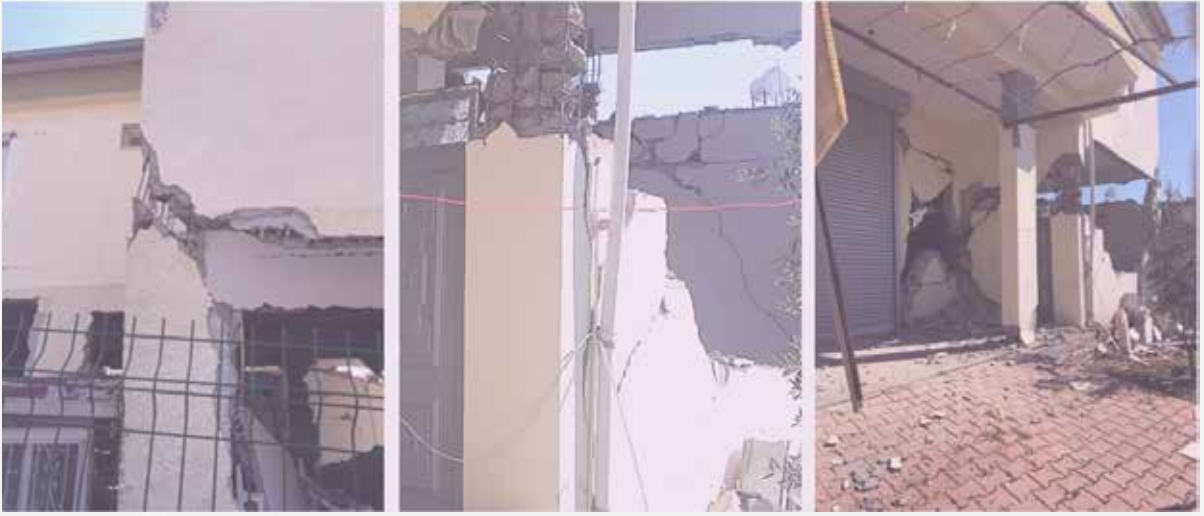
**Resim 3.** Tümden göçmenin oluşmadığı ancak ağır kolon hasarı meydana gelen bir yapıya örnek.

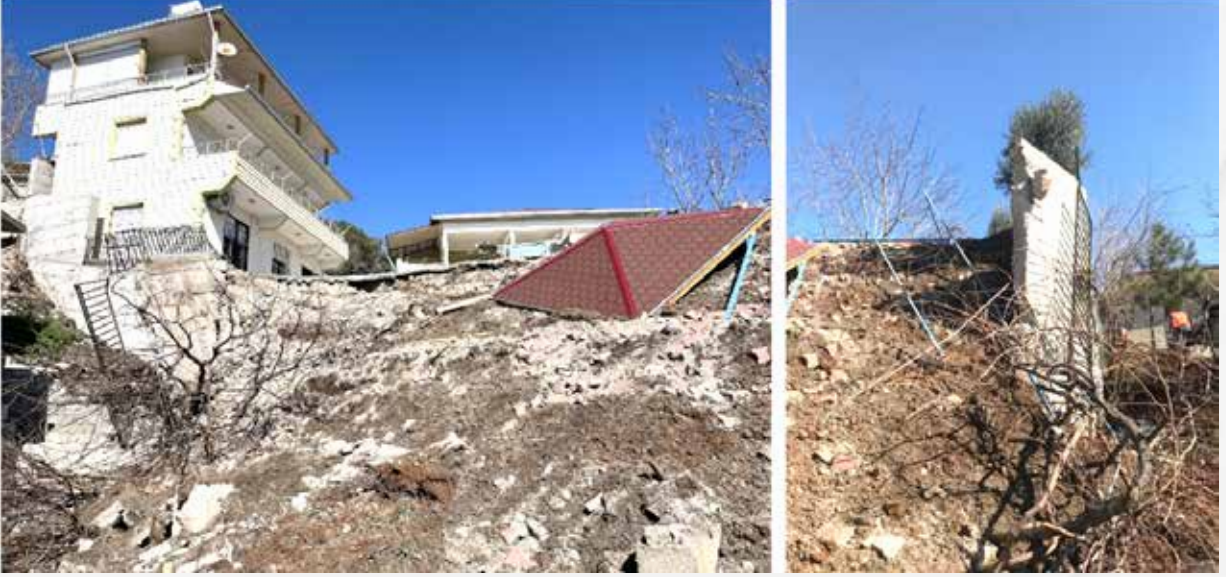
**Resim 5.** Göçen istinat duvarına ait bazı görseller.

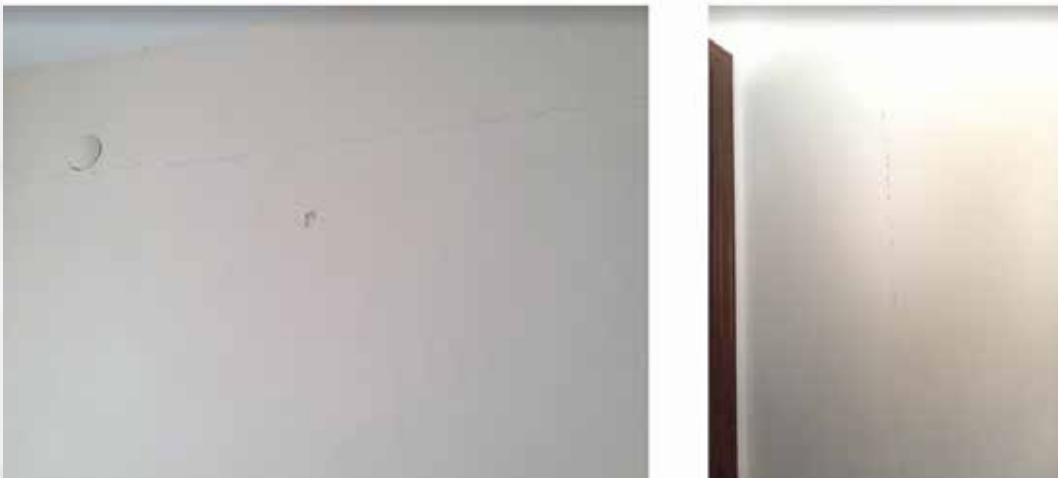
**Resim 8.** Betonarme binalarda duvar hasarlarına örnek.

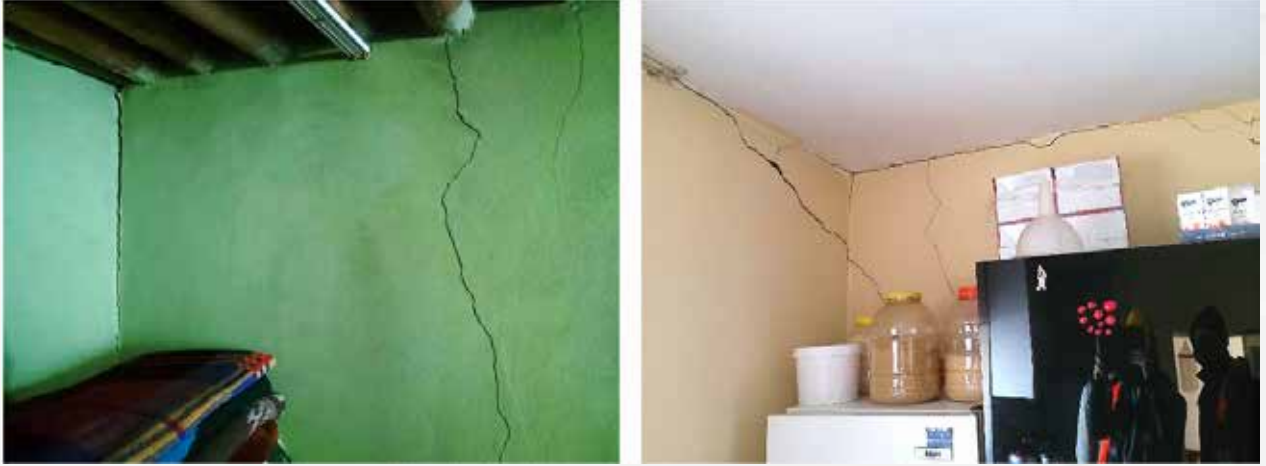
**Resim 9.** Az sayıda yığma binada rastlanan orta ve ağır hasarlara örnekler.

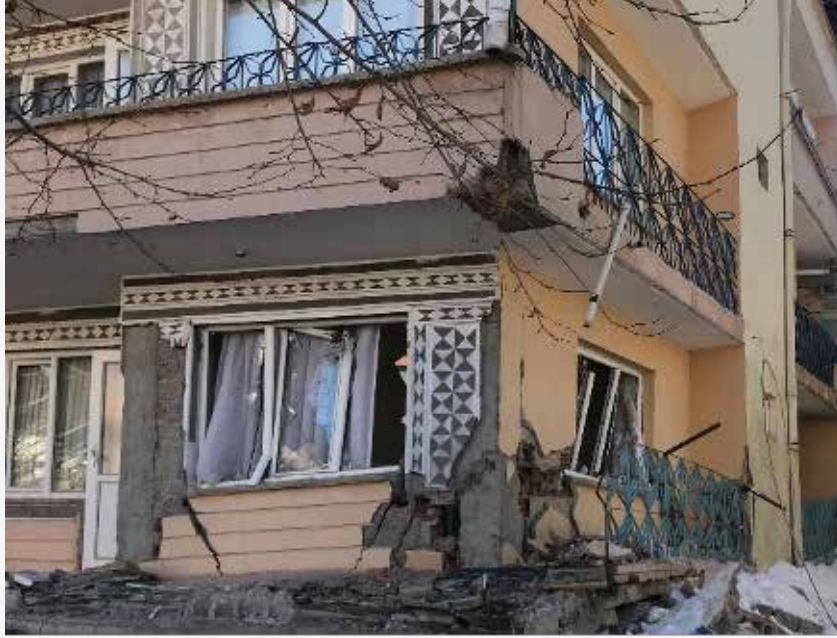
**Resim 19.** Kısa kolon etkisi nedeniyle oluşan kolon hasarı

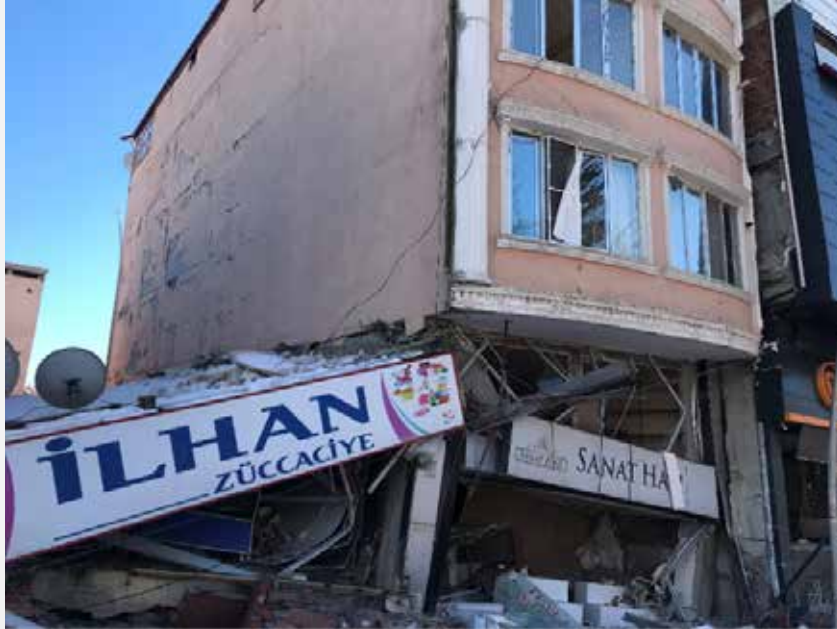
**Resim 20.** Yumuşak kat düzensizliği nedeniyle oluşan yapısal hasar
