BOZKURT SEL AFETİ Sebepler ve Tespitler

Prof. Dr. Ali DENİZ
Prof. Dr. Ahmet Duran ŞAHİN
Prof. Dr. Azime TEZER
Doç. Dr. İsmail DABANLI

Ağustos 2021

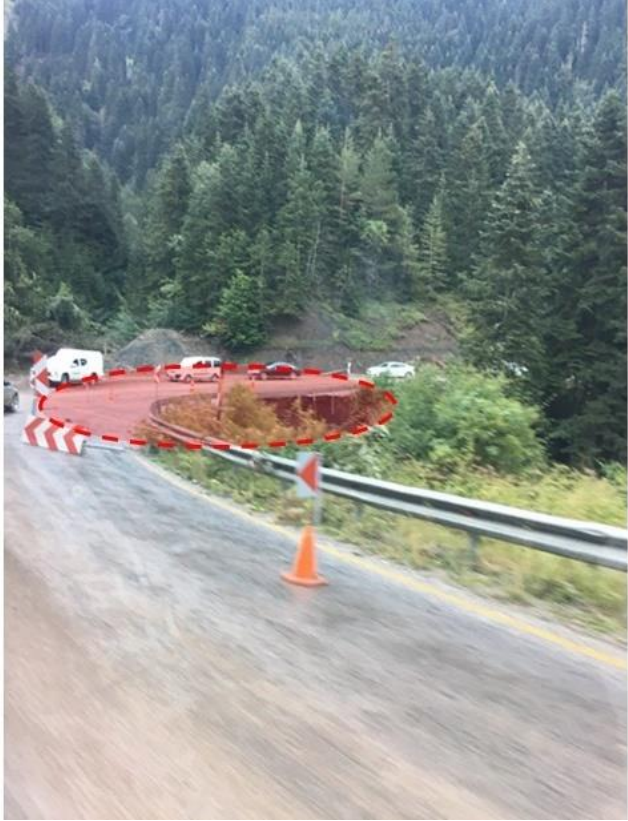
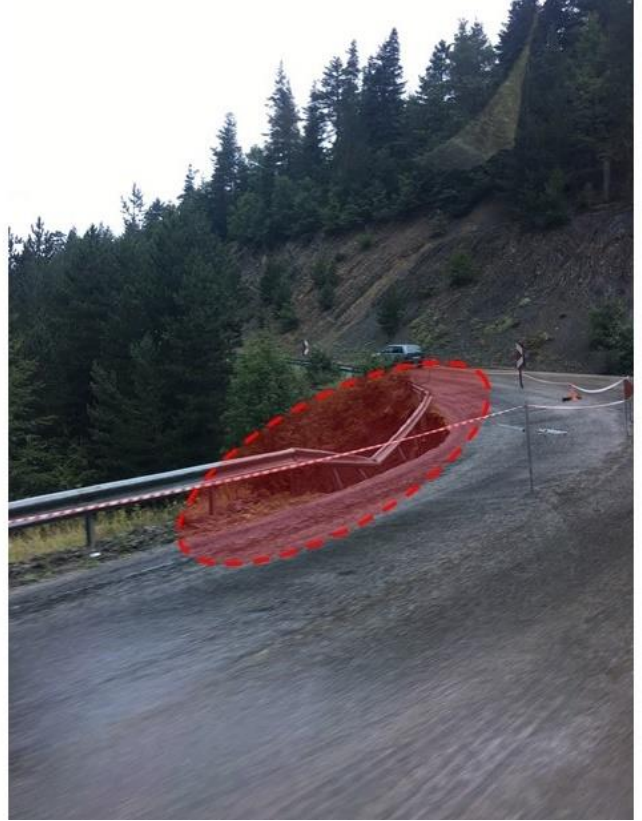
Şekil 3: Yol sağındaki göçmeler

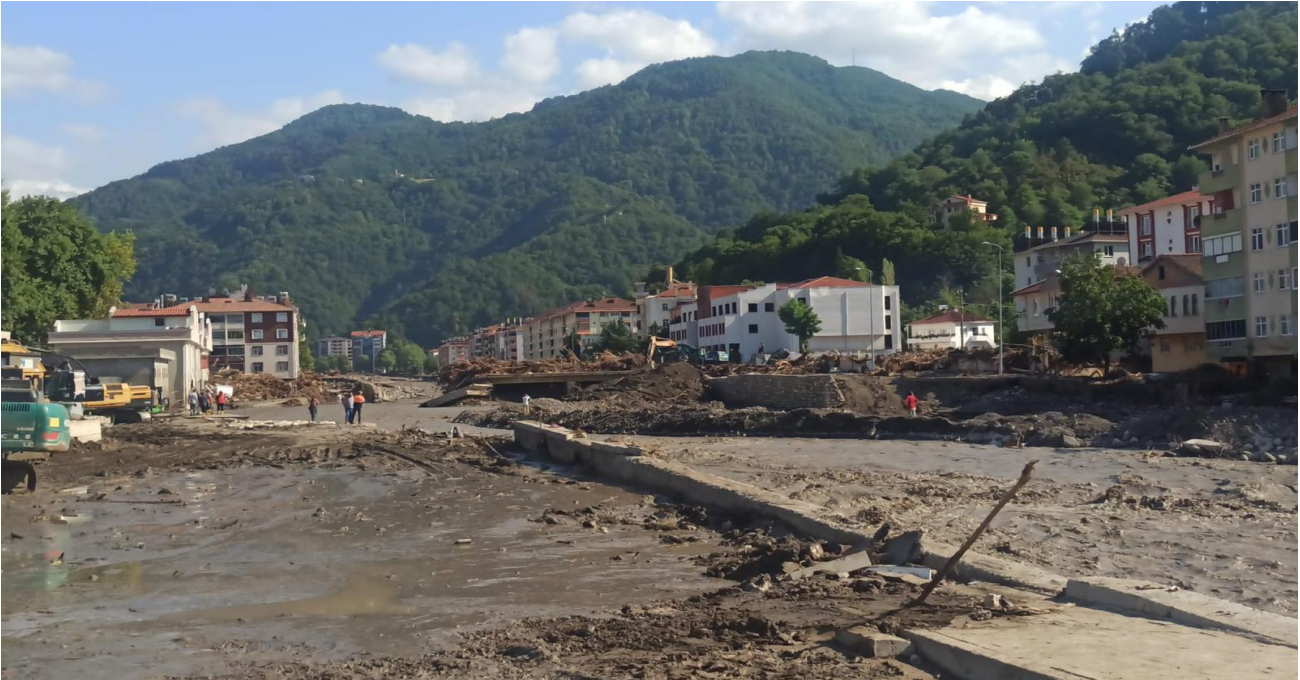
Ancak dere üzerine yapılan köprü ayakları kesiti daraltması ve selin üst havzalardan rüsubat ve tomrukları sürekleyerek getirmesi sonucu köprülerin olduğu kesitlerin tıkanmasına ve suyun taşıp şehir merkezine yönelmesine ve kabarmasına sebep olmuştur. Köprülerin yıkılması sonucu kabaran suyun hızının artması, ve kagir duvar olarak yapılan ve yer yer hasarlar bulunan ıslah duvarlarının yıkılması sonucu, kanal yatağı genişleyerek oyulmalar meydana gelmiştir (Şekil 11). Özellikle temellerinin altları boşalan binaların ya kısmen ya da tamamen yıkılarak hasar gördüğü tespit edilmiştir. Taşkın sonrası yapılan incelemelerde yıkılan binaların temellerinin tamamen geçmiş dönemlerde meydana gelen seller sonucu biriken sediment üzerine inşa edildiği tespit edilmiştir.

Şekil 11: Yıkılan köprü ve sol sahil duvarları

Aşırı yağışla birlikte oluşan yüzeysel akışın taşıdığı rüsubatın ve tomrukların köprü altlarından geçemeyip kanalı tıkaıyıp selin şehir merkezine yönelmesine sebep olması, ıslahı yapılmış derenin özellikle sol sahil kagir duvarlarının yıkılması afetin boyutunu artırmıştır. Bölgede yıkılan sol sahil duvarları temellerin altının boşalıp açığa çıkmasını kolaylaştırmıştır. Aynı bölgede radye temel üzerine inşa edilen ve bodrumları perde duvarla

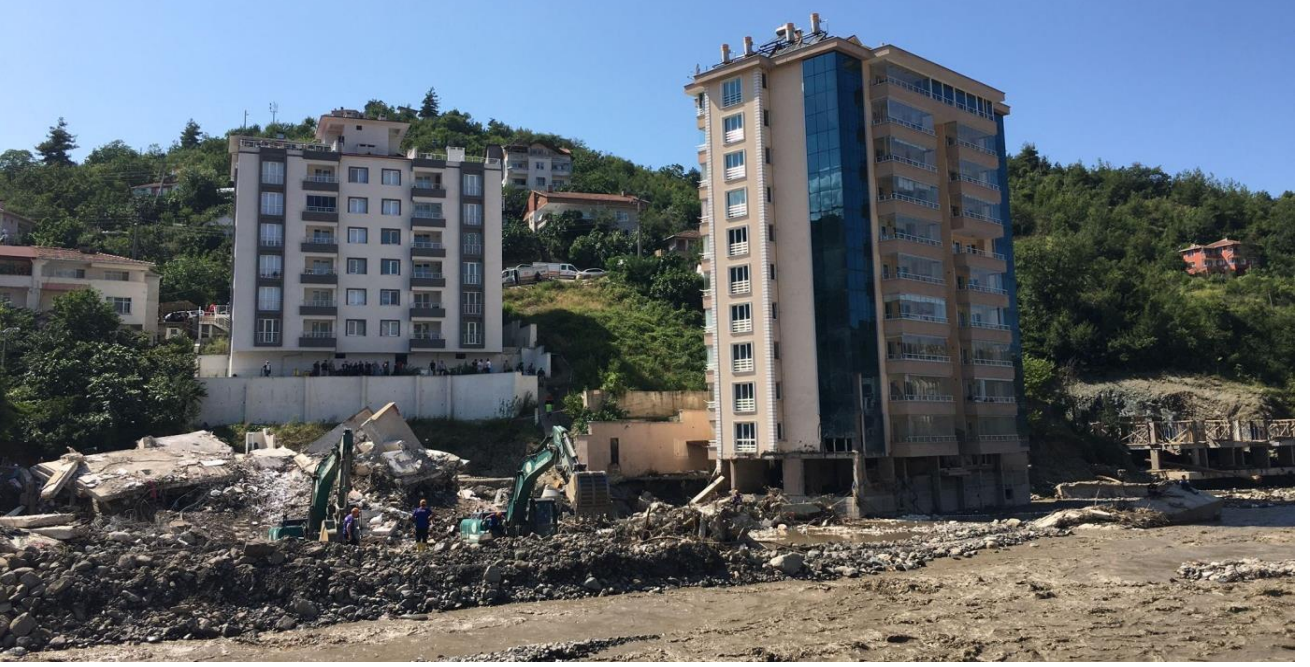
geçilen bina yıkılan veya zarar gören binalara göre daha rijit ve yekpare olduğundan yapı bütünlüğünün önemli ölçüde sağlam olarak kaldığı gözlemlenmiştir (Şekil 12).

Şekil 12: Tamamen yıkılan ve ayakta kalan binalar

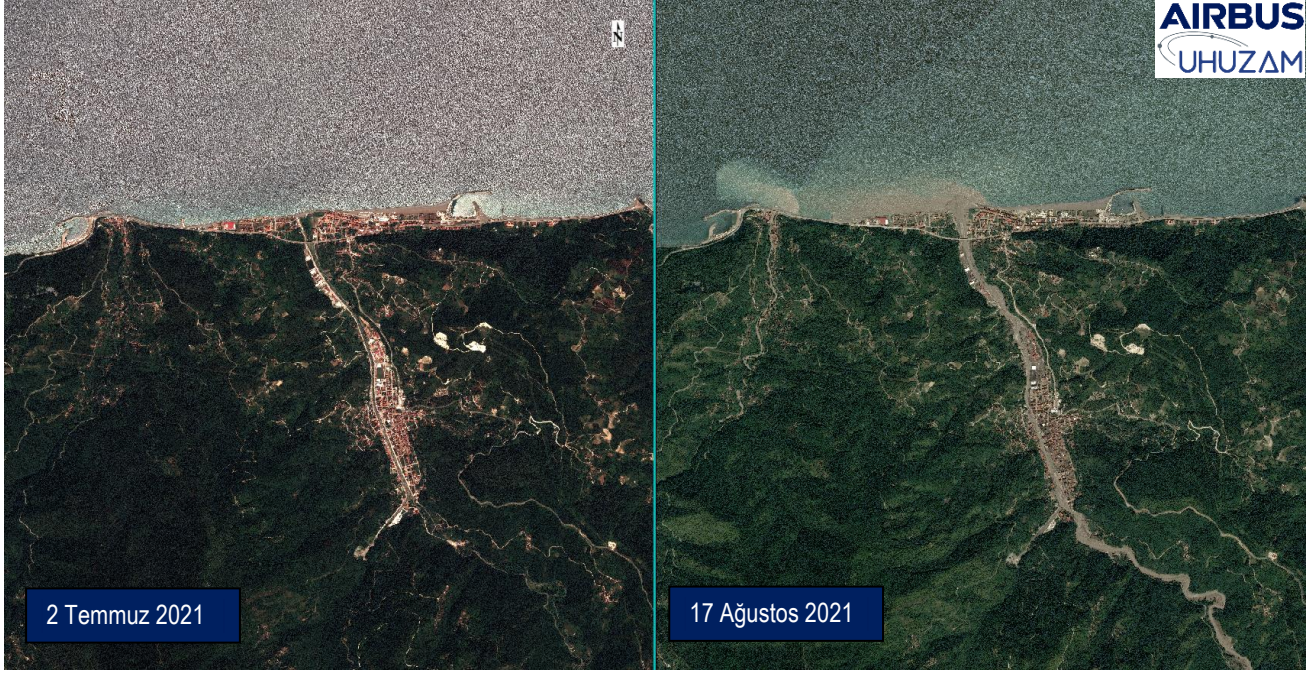
Şekil 14: Genel vaziyet kıyaslaması

- Ezine Çayının sel sonrası taşıdığı sedimentin veya rüsubatın hem dere yatağındaki hem şehir merkezindeki izleri hem de denize döküldüğü noktada birikmesi afetin boyutunu göstermektedir.
- Bozkurt ilçesinin büyük bir bölümünün Ezine Çayı dere yatağına kurulduğu açıkça görülmektedir.

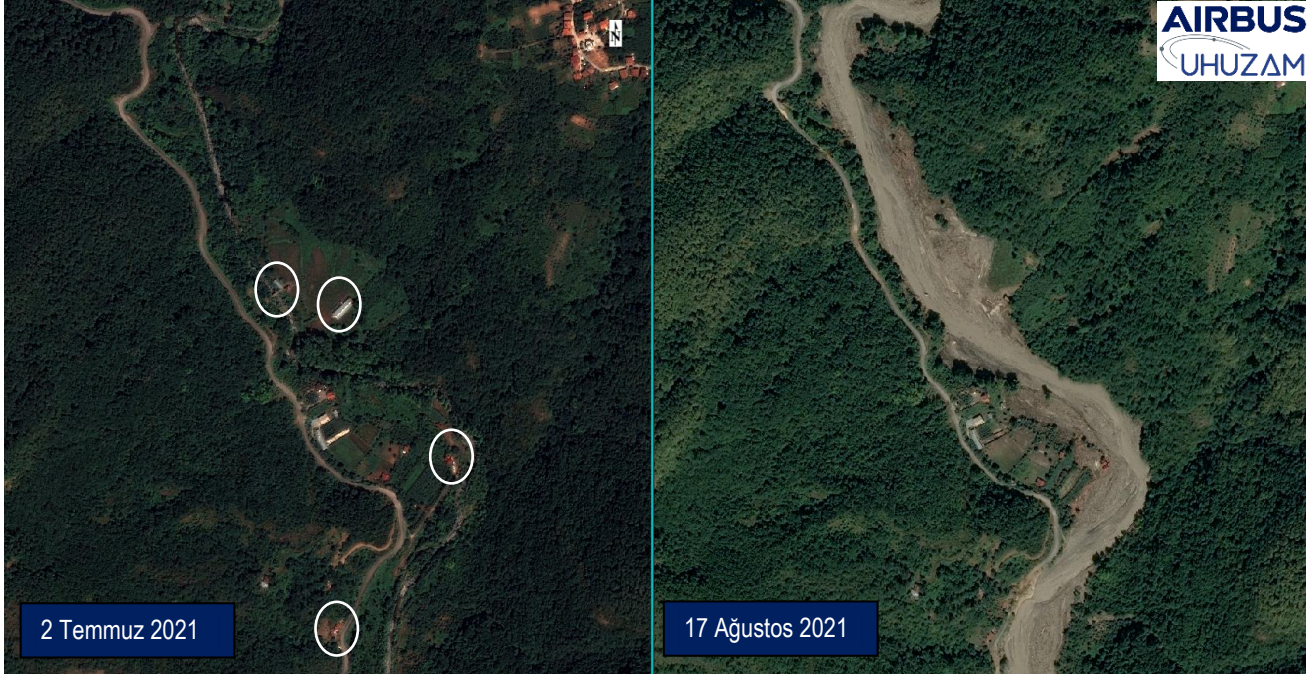
Şekil 15: Ezine çayı üst havzadan görünüş

- Beyaz daire içerisine alınmış yapılar selden kısmen zarar görmüş veya tamamen yok olmuştur.
- Dere yatağındaki bütün tarım arazileri ve ağaçlar selle birlikte sürüklenmiş ve yerlerine rüsubat birikmiştir.

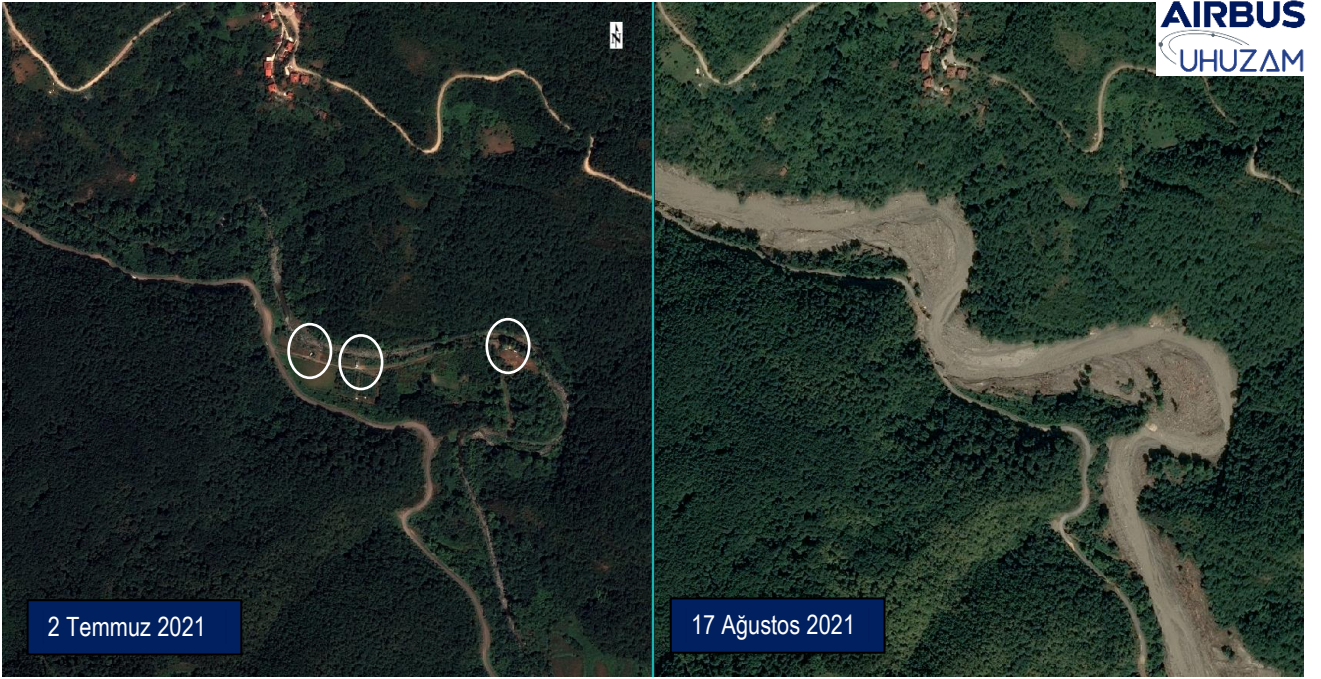
Şekil 16: Ezine çayı üst havzadan görünüş

- Beyaz daire içerisine alınmış yapılar selden selden zarar görmüş veya tamamen yok olmuştur.
- Dere yatağındaki bütün tarım arazileri ve ağaçlar selle birlikte sürüklenmiş ve yerlerine rüsubat birikmiştir.
- Karayolu tahrip olmuştur.

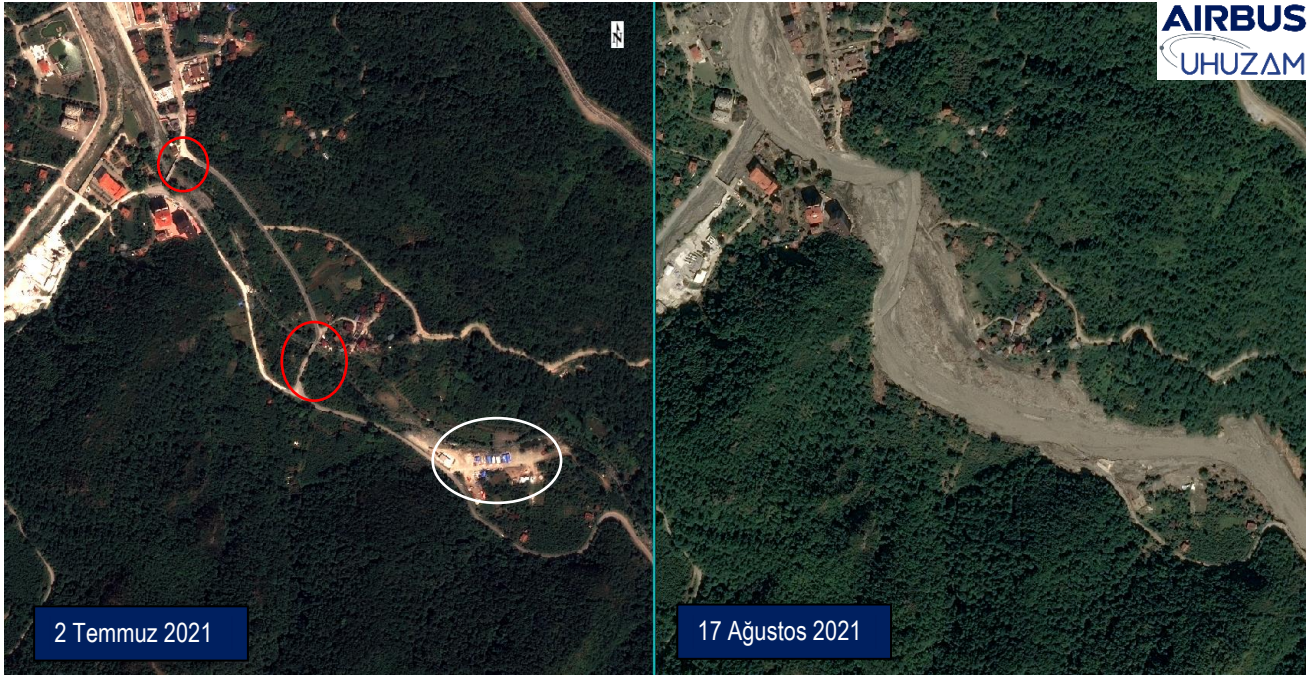
Şekil 17: Ezine çayı ve Bozkurt yerleşimi başlangıcı

- Beyaz daire içerisinde alınmış yapılar selden kısmen zarar görmüş veya tamamen yok olmuştur.
- Dere yatağındaki bütün tarım arazileri ve ağaçlar selle birlikte sürüklenmiş ve yerlerine rüsubat birikmiştir.
- Karayolları tahrip olmuş, köprüler yıkılmıştır (kırmızı daireler).

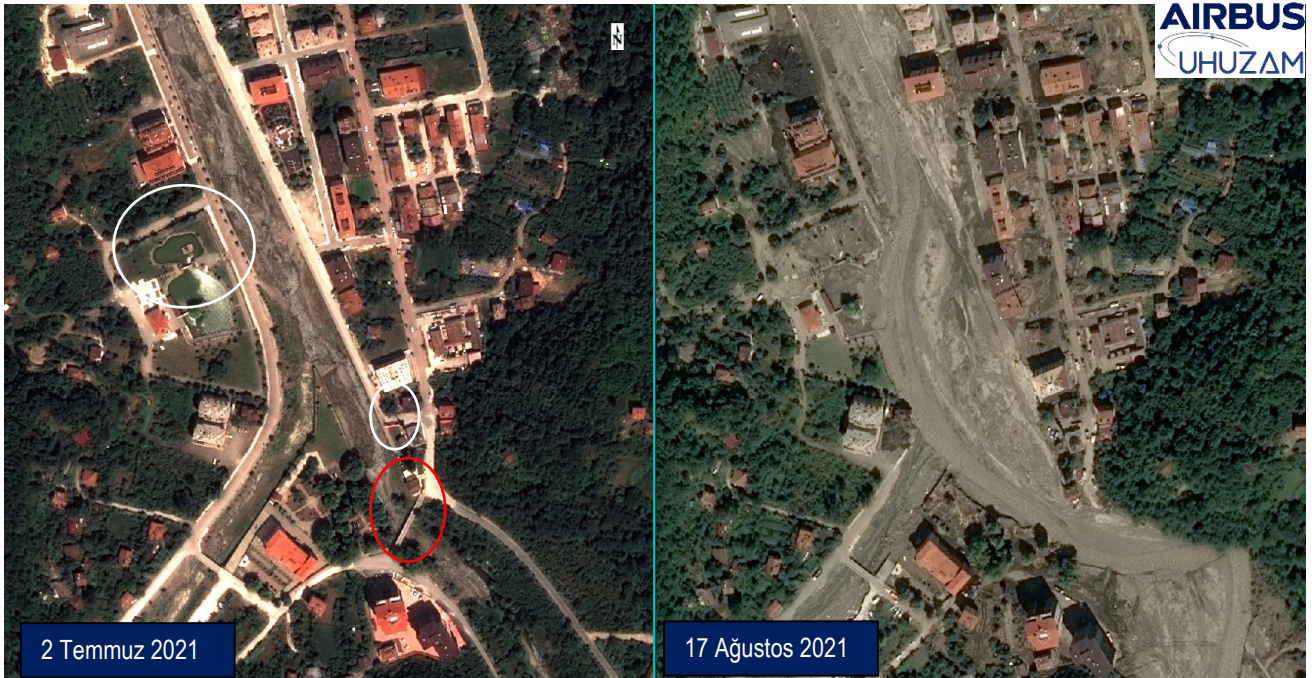
Şekil 18: Ezine çayı ve Bozkurt yerleşimi başlangıcı

- Beyaz daire içerisinde alınmış yapılar selden kısmen zarar görmüş veya tamamen yok olmuştur.
- Dere yatağındaki bütün ağaçlar selle birlikte sürüklenmiş ve yerlerine rüsubat birikmiştir.
- Karayolları tahrip olmuş, köprüler (kırmızı daire) yıkılmıştır. Rüsubatla tıkanan köprü kesiti suyun kabarmasını sağlayarak ilk defa selin şehir merkezine taşmasına sebep olmuştur.
- Park alanları yok olmuştur.
- Derenin sol sahil duvarları yıkılmış, sağ sahil kısmen yıkılmış sediment altında kalmıştır.
- Yan koldan da sel gelmiş fakat asıl büyük debi Ezine Çayı'ndan gelmiştir.

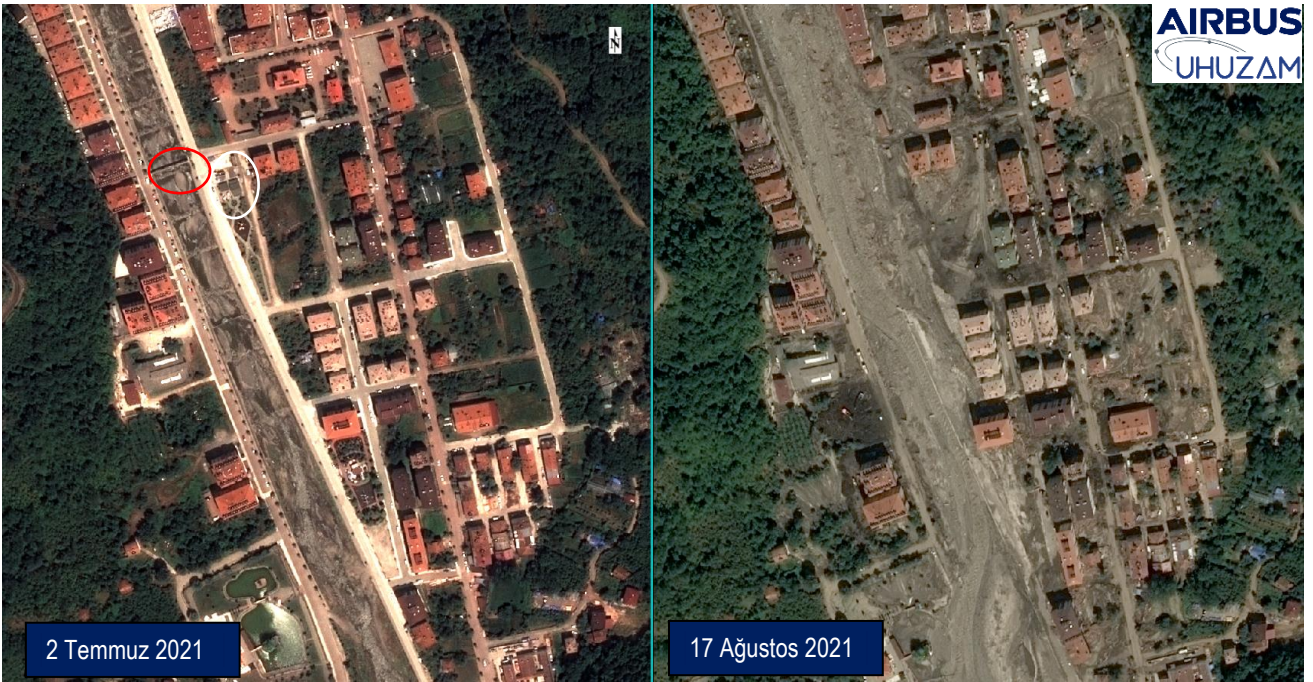
Şekil 19: Ezine çayı ve Bozkurt şehir merkezi

- Beyaz daire içerisinde alınmış yapılar selden kısmen zarar görmüş veya tamamen yok olmuştur.
- Karayolları tahrip olmuş, köprüler (kırmızı daire) yıkılmıştır. Rüşublatla tıkanan köprü kesiti suyun kabarmasını sağlayarak 2. defa şehir merkezine taşmasına sebep olmuştur.
- Park alanları yok olmuştur.
- Derenin sol ve sağ sahil duvarları yıkılmış, sağ sahil kısmen yıkılmış sediment altında kalmıştır.

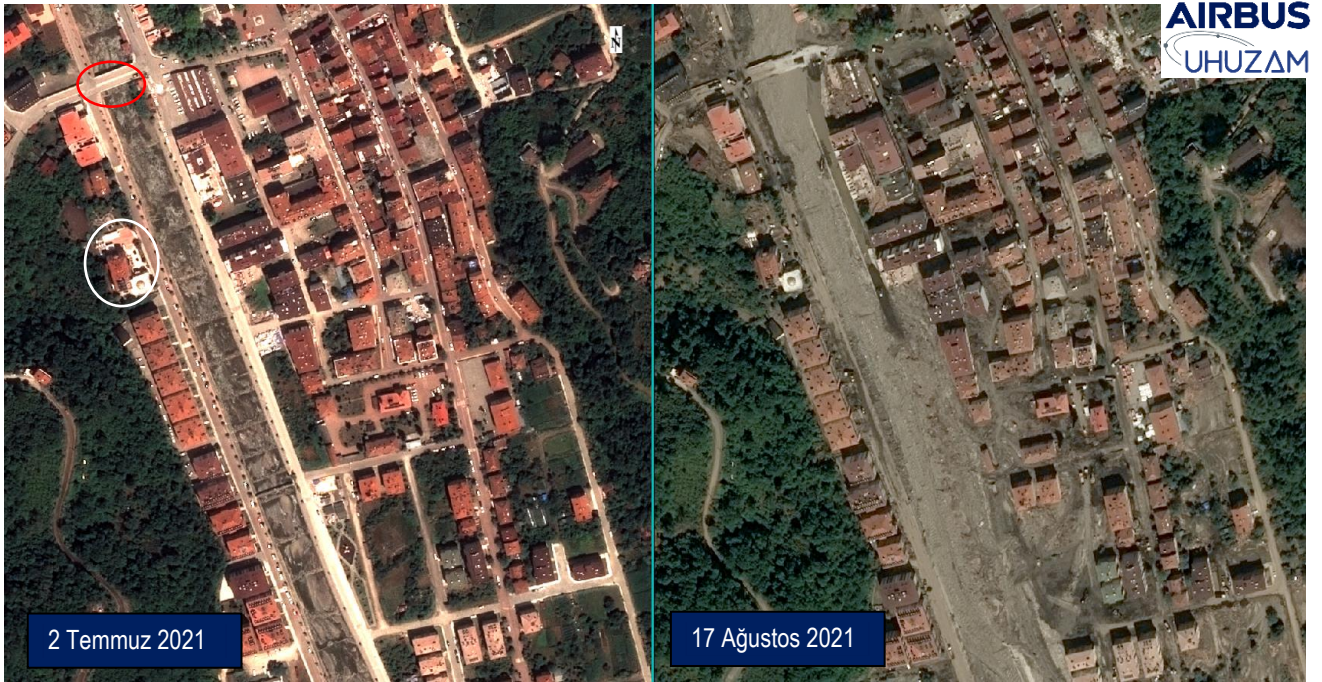
Şekil 20: Ezine çayı ve Bozkurt şehir merkezi

- Beyaz daire içerisinde alınmış yapılar selden kısmen zarar görmüş veya tamamen yok olmuştur.
- Karayolları tahrip olmuş, köprüler (kırmızı daire) kısmen yıkılmıştır. Rüşubarla tıkanan köprü kesiti suyun kabarmasını sağlayarak 3. defa şehir merkezine taşmasına sebep olmuştur.
- Park alanları yok olmuştur.
- Derenin sol ve sağ sahil duvarları yıkılmış, sağ sahil kısmen yıkılmış sediment altında kalmıştır.

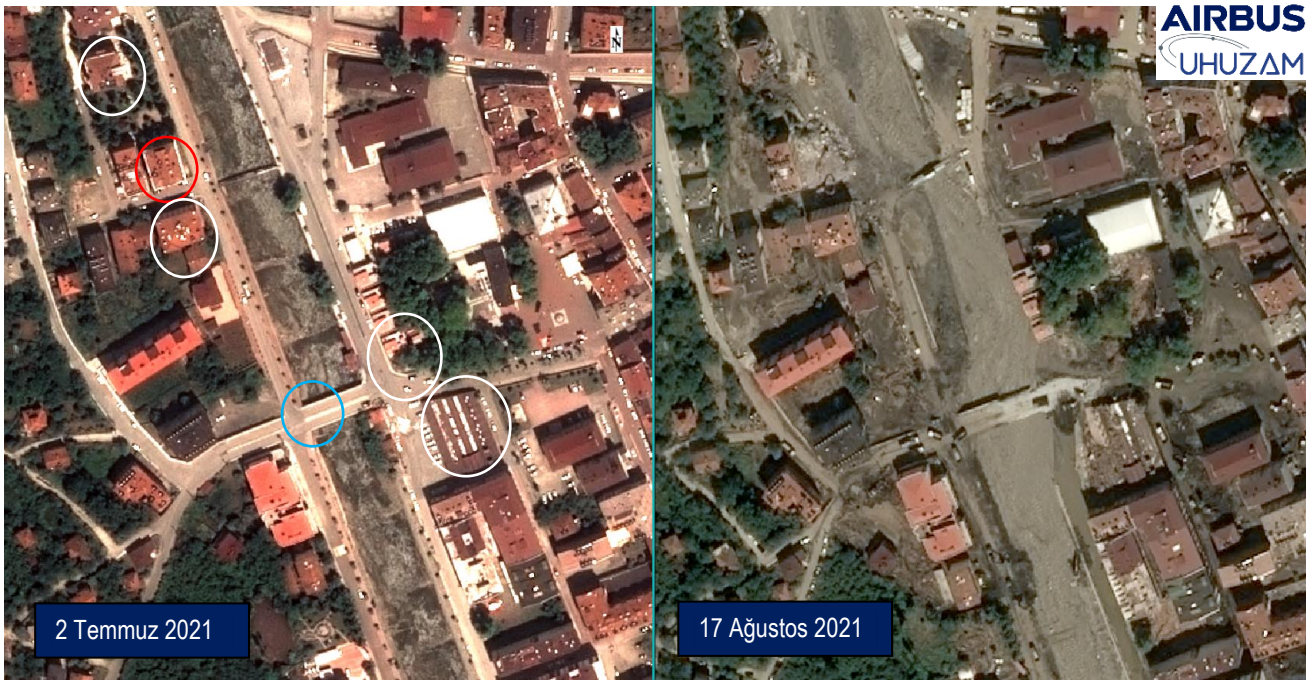
Şekil 21: Ezine çayı ve Bozkurt şehir merkezi

- Beyaz daire içerisinde alınmış yapılar selden kısmen zarar görmüş veya tamamen yok olmuştur.
- Kırmızı daire içerisindeki bina komple yıkılmıştır.
- Park alanları yok olmuştur.
- Derenin sol ve sağ sahil duvarları yıkılmış, sağ sahil kısmen yıkılmış sediment altında kalmıştır.
- Ana köprü'nün sol sahil tarafının tam yıkılmaması (mavi daire) ve rüsubatla tıkanması, selin şehrin sol sahil tarafına taşmasına sebep olmuştur.

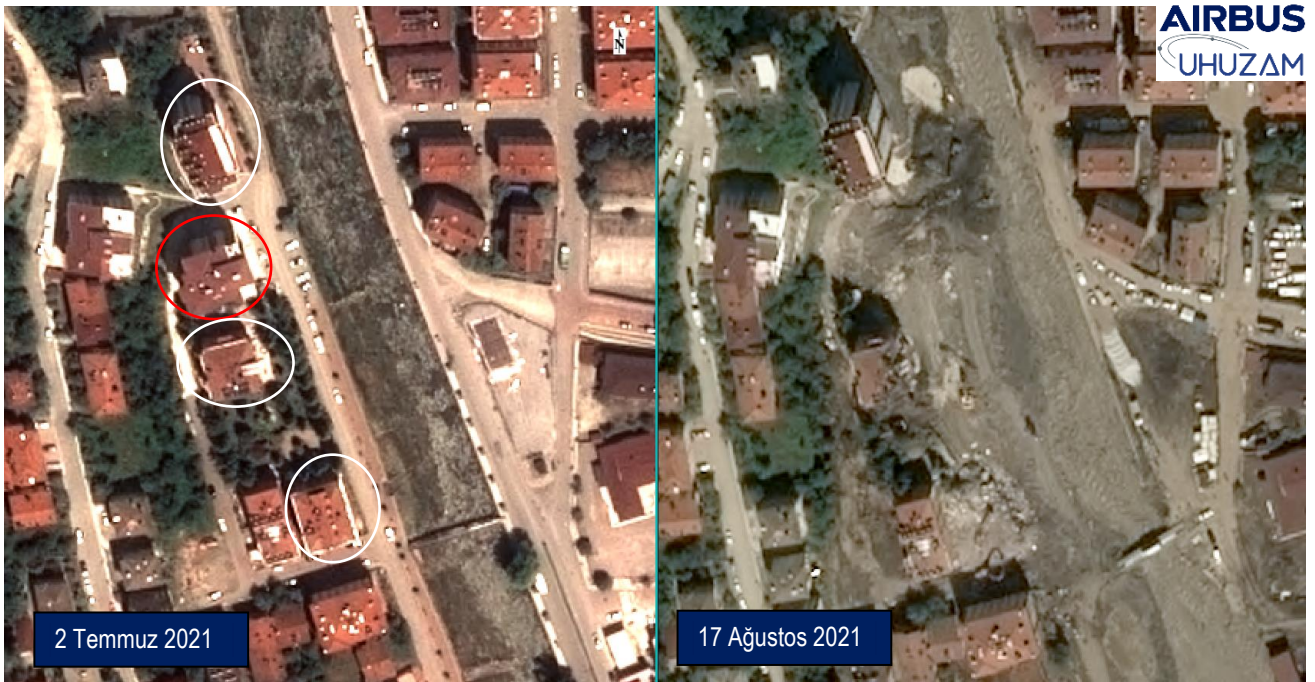
Şekil 22: Ezine çayı ve Bozkurt şehir merkezi

- Beyaz daire içerisinde alınmış yapılar selden kısmen zarar görmüştür.
- Kırmızı daire içerisindeki bina komple yıkılmıştır.
- Park alanları yok olmuştur.
- Derenin sol ve sağ sahil duvarları yıkılmış, sağ sahil kısmen yıkılmış sediment altında kalmıştır.
- Ana köprü'nün sol sahil tarafının tam yıkılmaması, selin şehrin sol sahil tarafına taşmasına sebep olmuştur.

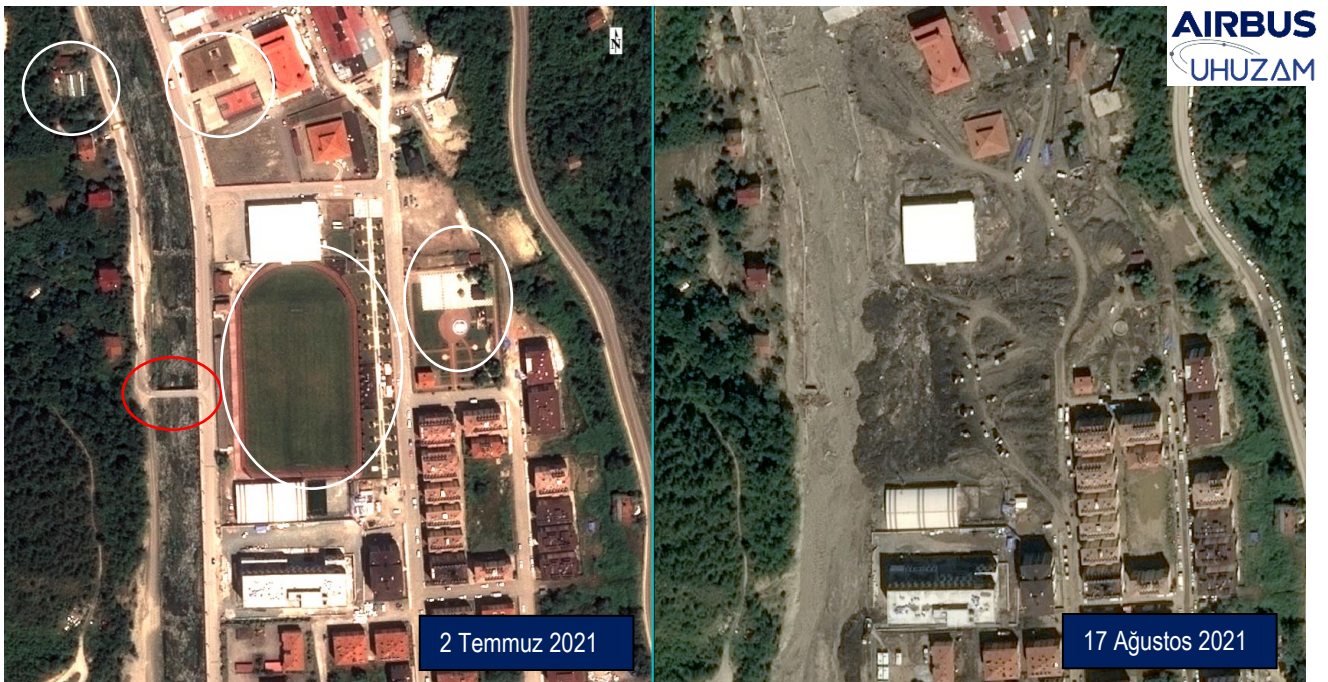
Şekil 23: Ezine çayı ve Bozkurt şehir merkezi

- Beyaz daire içerisinde alınmış yapılar selden kısmen zarar görmüştür.
- Stadyum yıkılmış ve rüsubat altında kalmıştır.
- Park alanları yok olmuştur.
- Derenin sol ve sağ sahil duvarları yıkılmış, sağ ve sol sahil kısmen yıkılmış rüsubat altında kalmıştır.
- Karayolları tahrip olmuş, köprü (kırmızı daire) tamamen yıkılmıştır. Rüsubatla tıkanan köprü kesiti suyun kabarmasına yol açarak 4. defa şehir merkezine taşmasına sebep olmuştur.

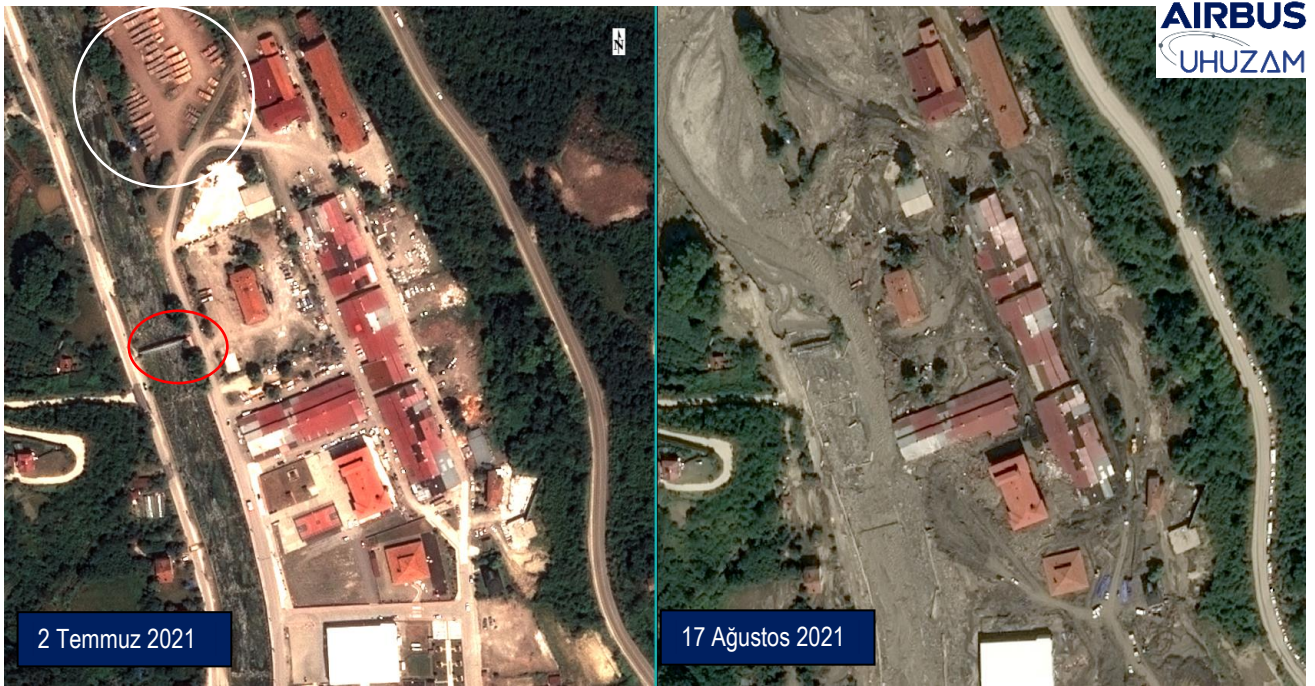
Şekil 24: Ezine çayı ve Bozkurt şehir merkezi

- Beyaz daire içerisinde alınmış tomruklar komple selle sürüklenmiştir.
- Park alanları yok olmuş açık alanda depolanan tüm malzeme selle sürüklenmiştir.
- Derenin sol ve sağ sahil duvarları yıkılmış, sağ ve sol sahil kısmen yıkılmış rüsubat altında kalmıştır.
- Karayolları tahrip olmuş, köprü (kırmızı daire) kısmen yıkılmıştır. Rüsubatla tıkanan köprü kesiti suyun kabarmasına yol açarak 5. defa sanayi merkezine taşmasına sebep olmuştur.

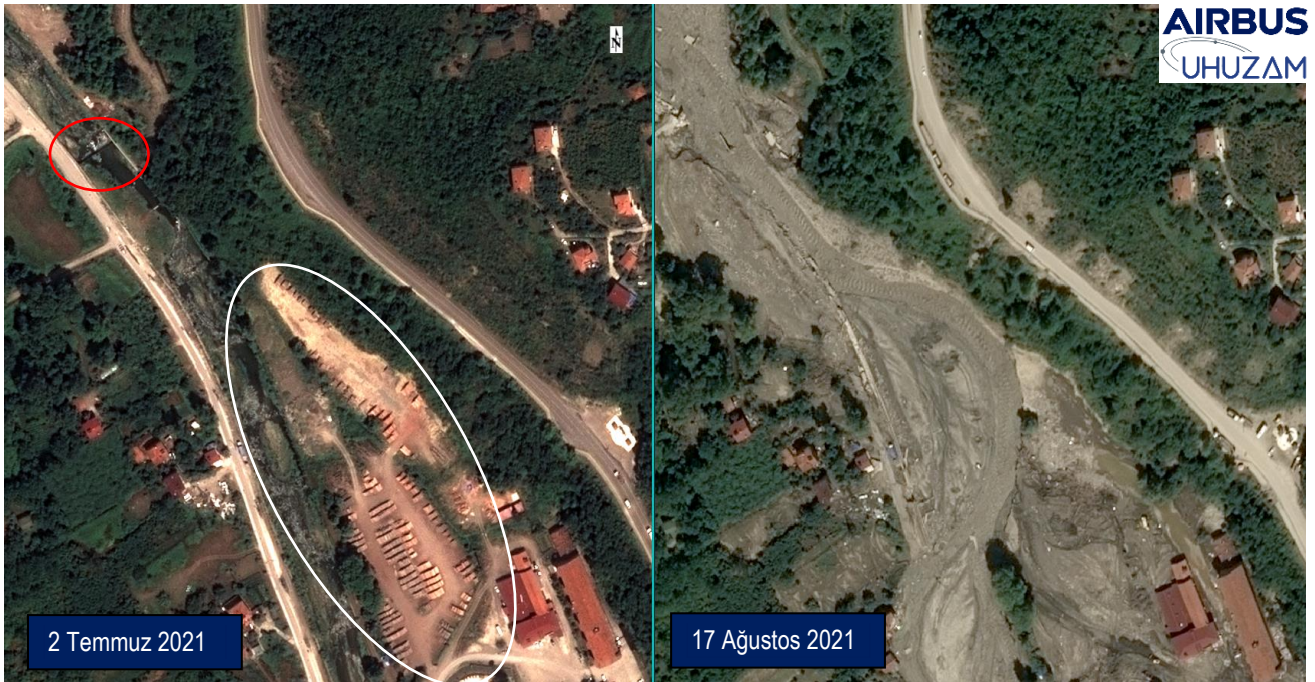
Şekil 25: Ezine çayı ve Bozkurt şehir merkezi

- Beyaz daire içerisinde alınmış tomruklar komple selle sürüklenmiştir.
- Derenin sol ve sağ sahil duvarları yıkılmış, sağ ve sol sahil kısmen yıkılmış rüsubat altında kalmıştır.
- Karayolları tahrip olmuş, arkasında su tutan bent (kırmızı daire) tamamen yıkılmıştır. Rüsubatla tıkanan köprü kesiti suyun kabarmasına yol açarak 6. defa sanayi sol ve sağ sahile taşmasına sebep olmuştur.

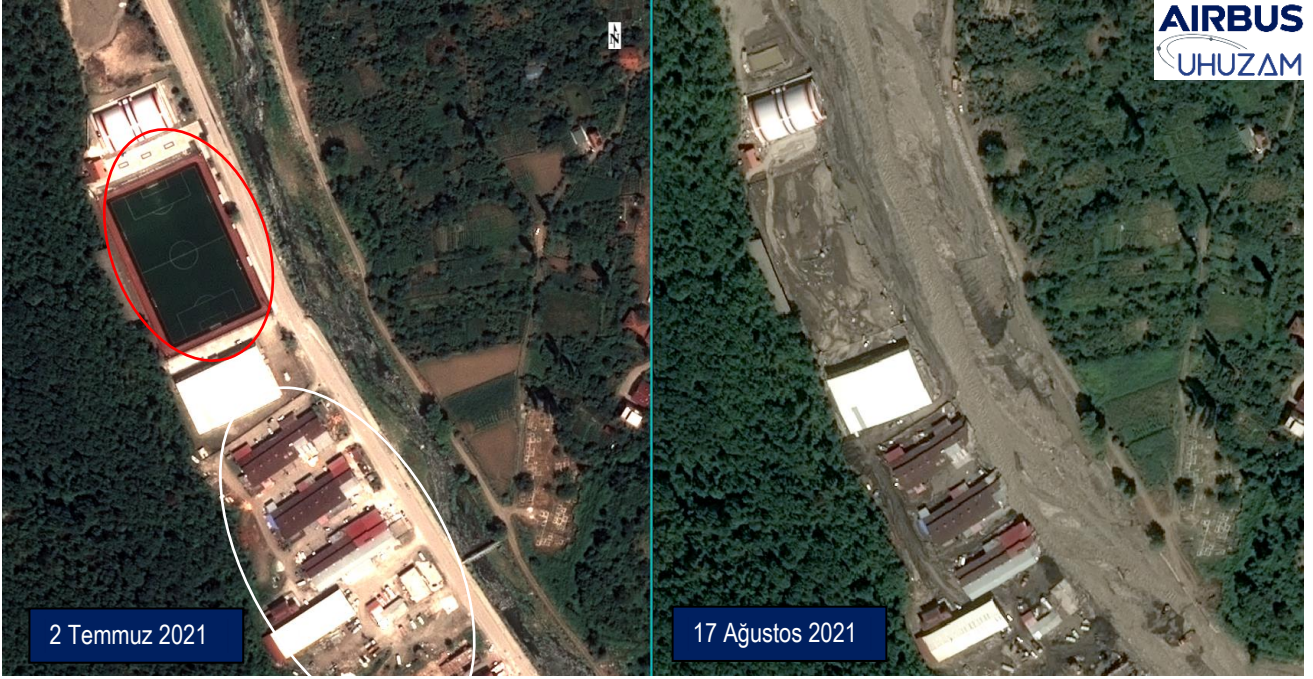
Şekil 26: Ezine çayı ve Bozkurt şehir merkezi

- Beyaz daire içerisinde yapılar kısmen zarar görmüştür.
- Derenin sol ve sağ sahil duvarları yıkılmış, sağ ve sol sahil kısmen yıkılmış rüsubat altında kalmıştır.
- Karayolları tahrip olmuş, halı saha rüsubat altında kalmıştır.

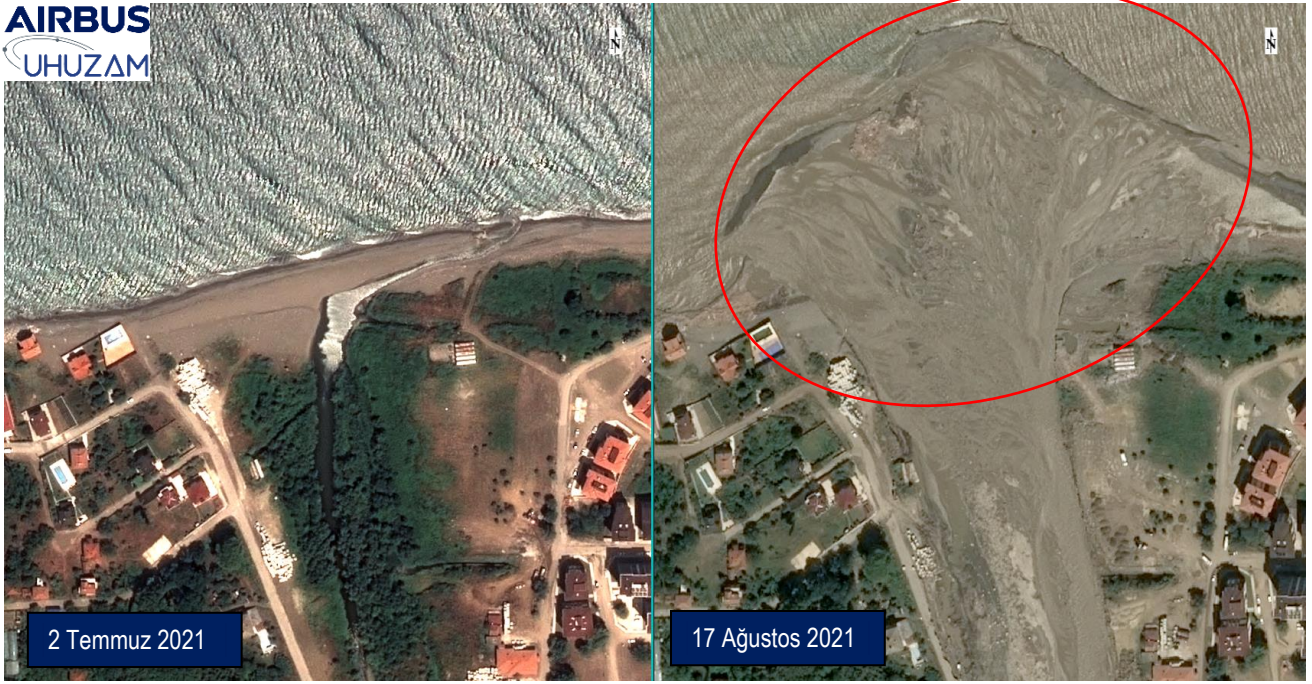
Şekil 27: Ezine çayının karadenize döküldüğü nokta

- Kıyı çizgisinin değişmesine sebep olan selin oluşturduğu delta, yaşanan sel afetinin büyüklüğünü gözler önüne sermektedir (kırmızı daire).

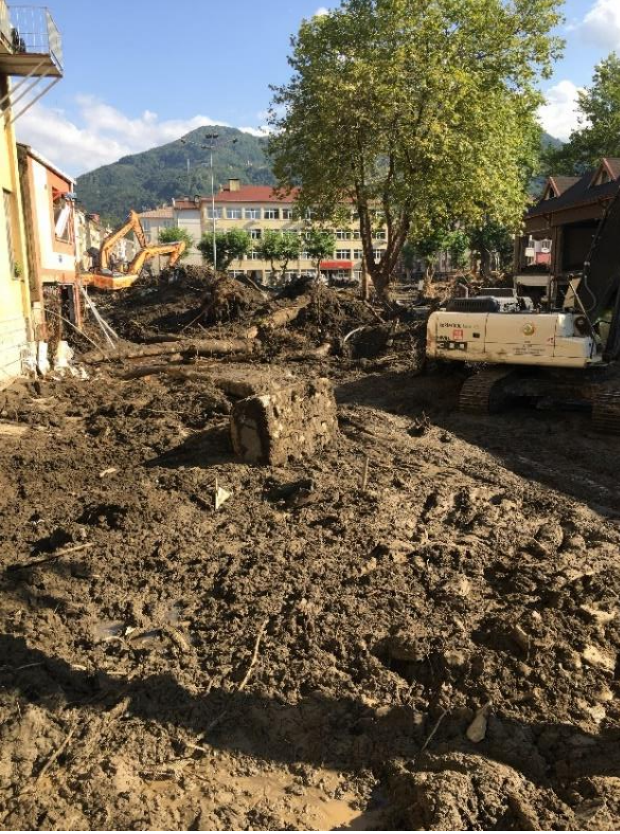
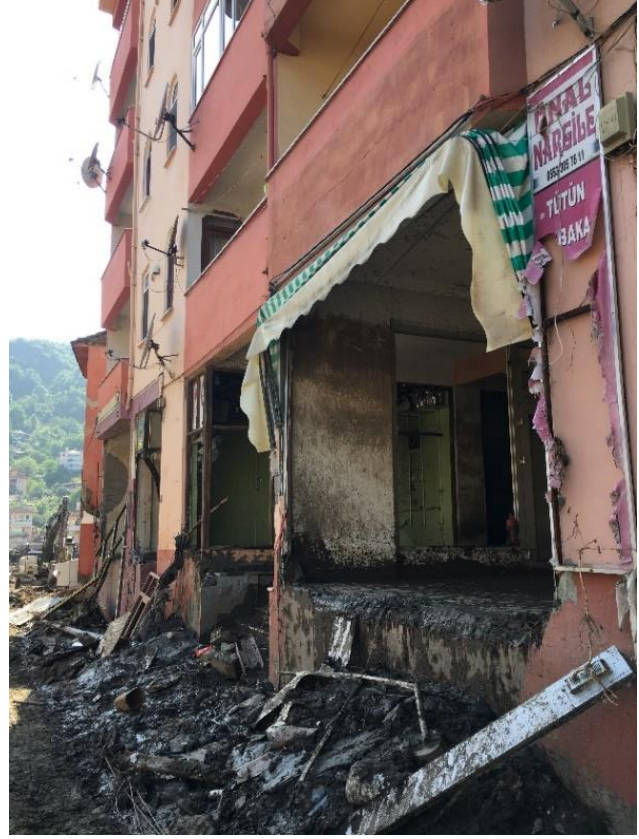
Şekil 28: Hükümet Konağı (solda) yakın çevresindeki rüsubat yığınları ve zemin katlardaki etkisi (sağda)

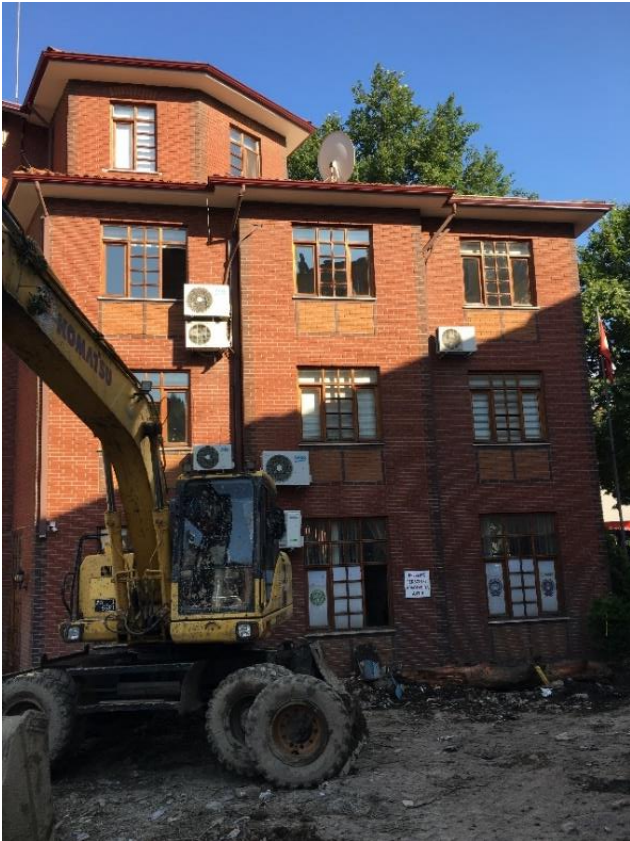
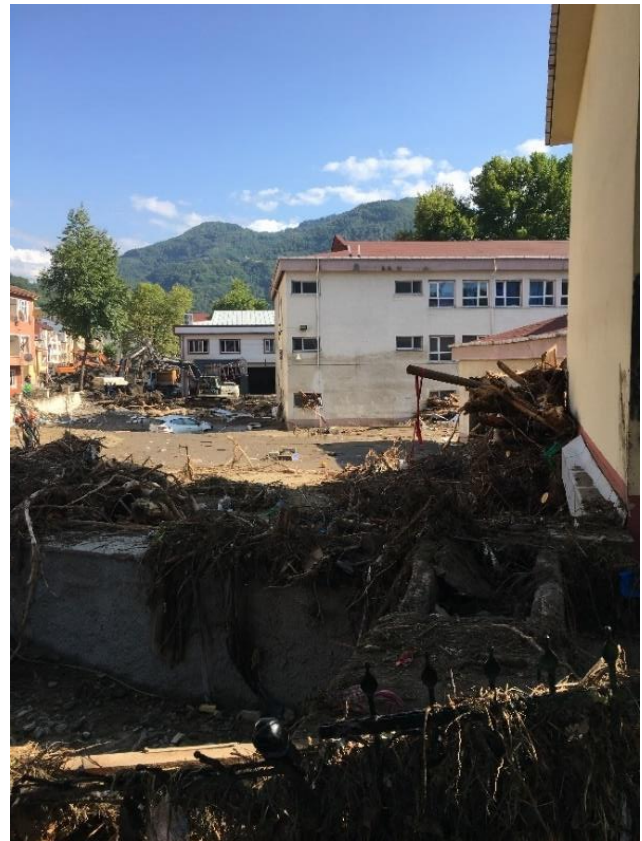
Şekil 29: Belediye Binası (solda) ve yakın çevresindeki rüsubat yığınları (sağda)
