6 Şubat 2023

04.17 Mw 7,8 Kahramanmaraş (Pazarcık, Türkoğlu), Hatay (Kırıkhan),
ve
13.24 Mw 7,7 Kahramanmaraş (Elbistan / Nurhak-Çardak)

DEPREMLERİ

Ön İnceleme Raporu

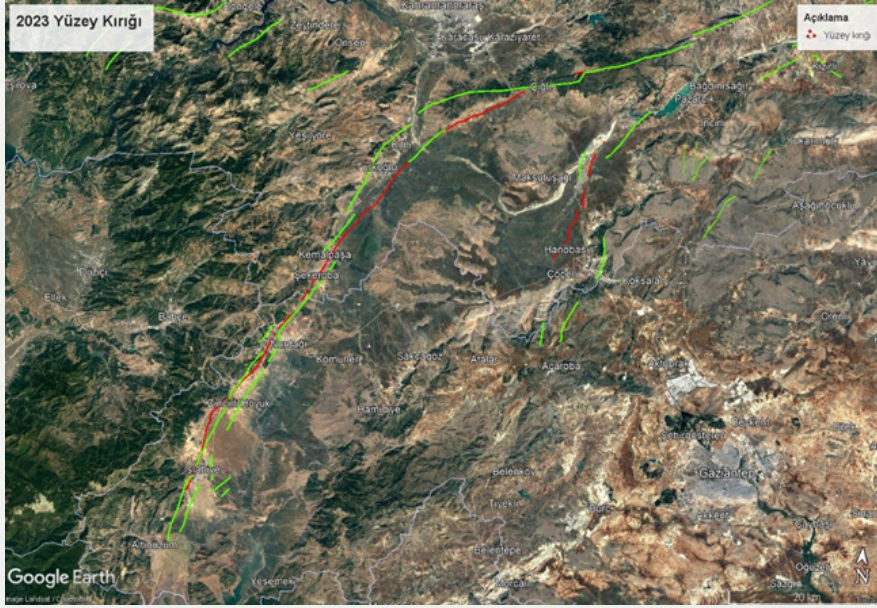
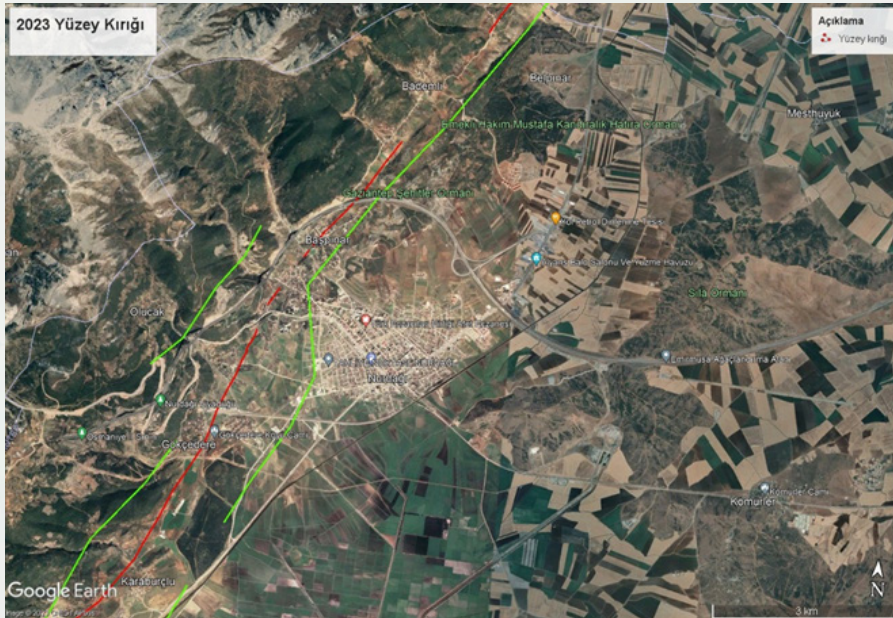
1.1.2. Uydu Görüntüleri Analizi: Yüksek çözünürlüklü uydu verisi üzerinden takip edilen yüzey kırığı tek bir çizgi halinde bir fayı göstermemektedir (Şekil 1.2a). Bu haritalama esnasında Amanos Segmentinin sekmeli bir yapısı olduğu ve alüvyon ana kaya sınırını da izlemediği, yer yer ana kaya üzerinde veya tamamen graben dolgusu üzerinde olduğu görülmektedir. Pazarcık Fayı yüzey kırığı 16 km'dir. Amanos Segmenti yüzey kırığı eşelon ve parçalı olup kuzey parçası 98 km, güney parçası ise 68 km kadardır. Hassa ve İslahiye arasında atım sekmekte ve en az iki farklı segment olduğu görülmektedir.

Şekil 1.2. a) Uydu görüntüsünden yapılan aktif fay izi ve yüzey kırıkları dağılımı (üstteki) (Tarı-Yaltırak) **b)** MTA aktif fay haritası (yeşil) ile yüzey kırığının farklılığı (alttaki) (kırmızı çizgiler).

Bu depremin önemli bir verisi de MTA tarafından üretilen aktif fay haritası kırığa paralel olmasına rağmen kent yerleşimlerinde önemli farklılıklar göstermektedir (Şekil 1.2b).

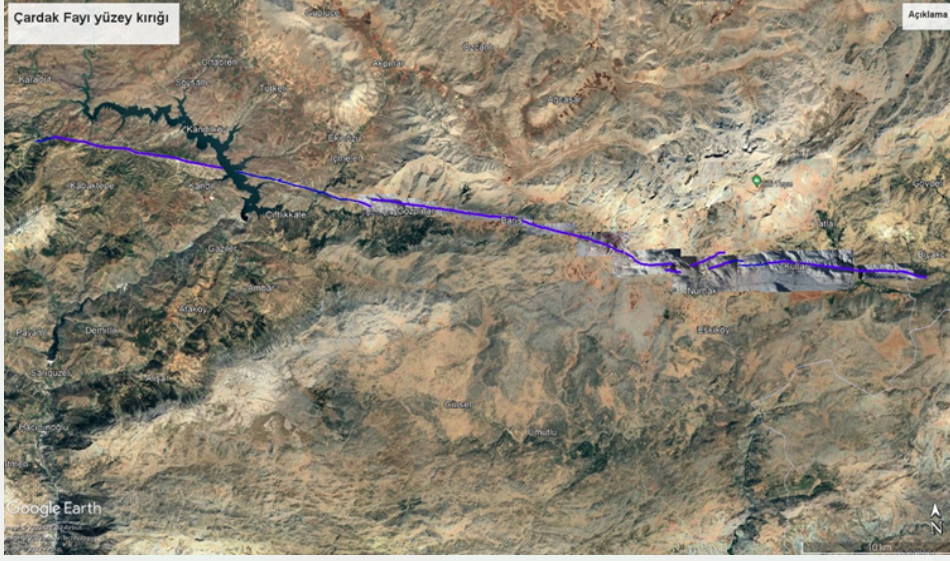
Çardak Fayı üzerinde ise bölge karla örtülü olmasına rağmen uydu görüntüleri ile 58 km uzunluğunda yüzey kırığı arazide haritalanabilmiştir. Bu arazi kırığı üzerinde doğuda en büyük atım 6,7 m olarak Munzur Üniversitesi'nden Dr. Taylan Sancar ve Fırat Üniversitesi'nden Dr. Mehmet Köküm tarafından Nurhak kuzeyinde saptanmıştır. Doğuda kırık Malatya, Bıçakçı; batıda Kahramanmaraş, Karaturu köyü Dağuşağı mevkesine kadar uzanmakta, güneye doğru dönerek karlar altında görünmez hale gelmektedir (Şekil 1.3.)

Şekil 1.3. Çardak fayı uydu görüntüsünden haritalanan kırık uzanımı.

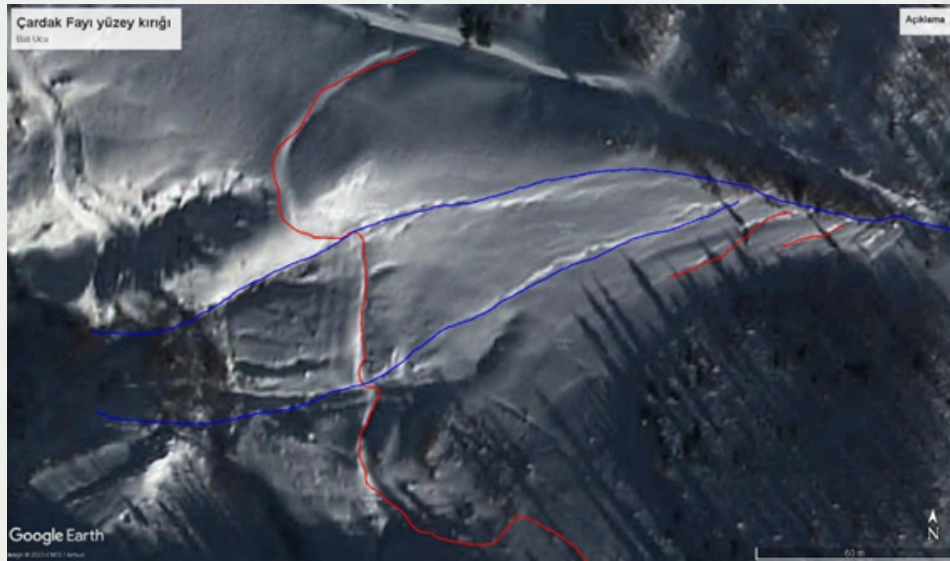
Şekil 1.4. Çardak yüzey kırığı en batı ucunda Dağuşağı mezrasında ikiye ayrılan kırık, 3,6 m ve 4,8 m.

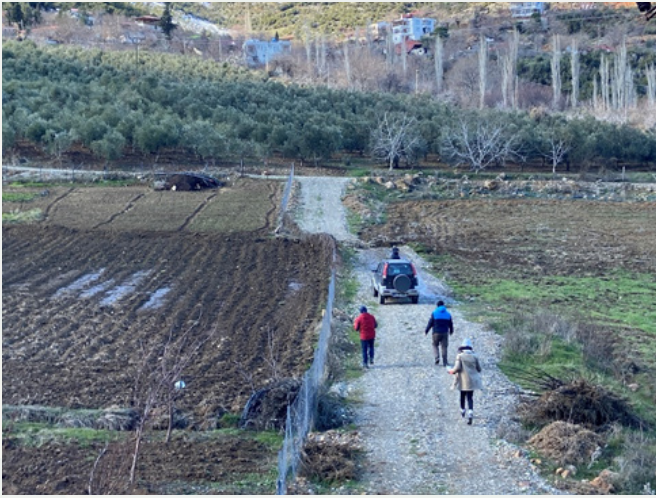
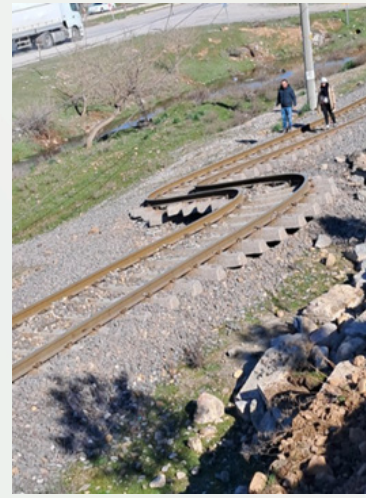
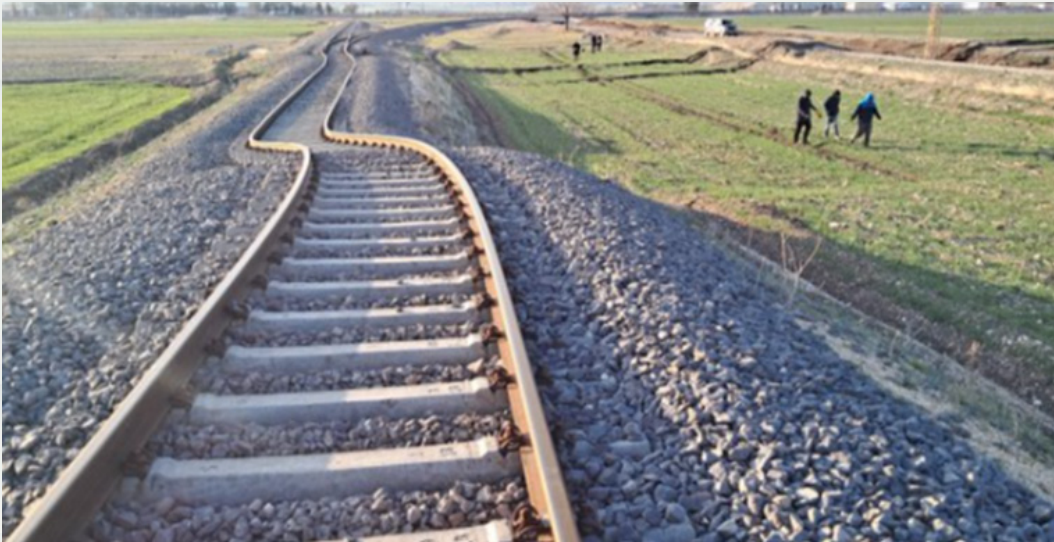
1.1.3. Arazi Gözlemleri: Arazide hem uydu görüntülerinden hem de arazi çalışmasında yüzey kırığının yolları ötelediği ve arazi sınırlarında değişiklikler yaptığı görülmektedir. Depremlerin ilki Türkoğlu ile Kırıkhan arasında yaklaşık 3,5 m civarında atım yapmış (Şekil 2), ikinci depremin ise Çardak Fayı doğusunda 6,5 m maksimum atım yapmış olduğu gözlemlenmiştir. İki deprem de arazi gözlemlerinde sol yanal atımlıdır ve yanal atımın yarattığı topografik ötelenmeden kaynaklanan 80 cm kadar düşey yükselmeler gözlenmiştir.

Şekil 1.5. Amanos Segmenti Yeşilyurt mevkii ve Türkoğlu doğusu demiryolu atımları (Foto: S. Akyüz, G. Sunal, C. Zabcı, Havva Neslihan Kiray, Erdem Kırkan, Nurettin Yakupoğlu, Asen Sabuncu).

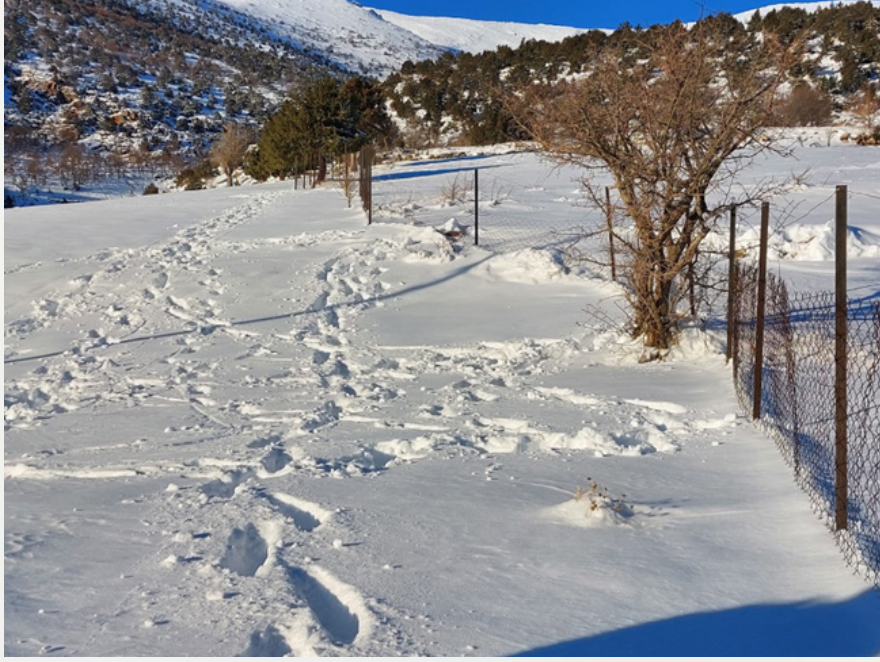
Şekil 1.6. Çardak Fayı Ekinözü batısında çitler iki kademeli olarak 6,5 m ötelenmiştir
(Foto: Dr. Taylan Sançar, Munzur Üniversitesi).

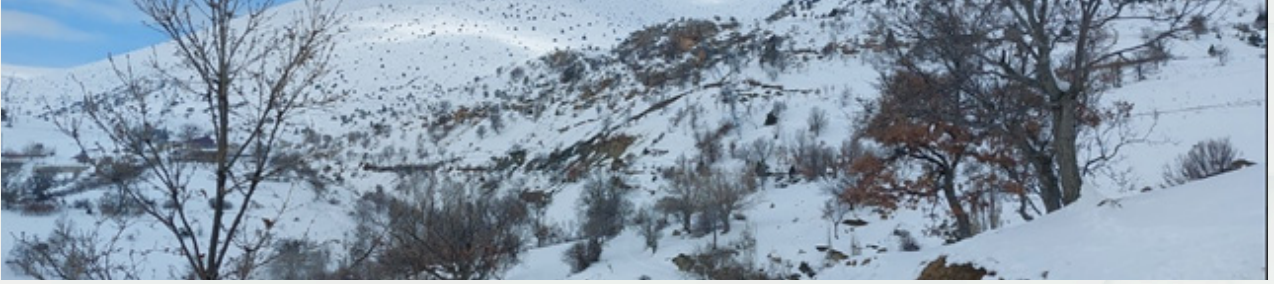
Şekil 1.7. Çardak Fayı Doğanşehir-Nurhak yolu doğusunda yüzey kırığını güneyden görünüşü
(Foto: Dr. Taylan Sançar, Munzur Üniversitesi).

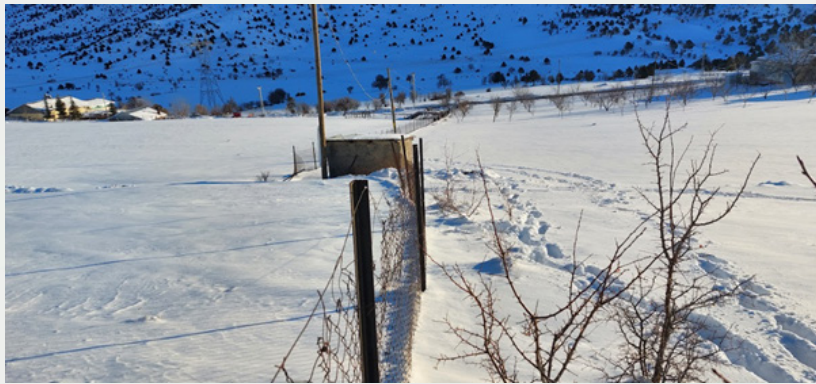
Şekil 1.8. Çardak Fayı üzerinde Nurhak batısında tel örgülerde oluşan ötelenme (4,2 m)
(Foto: Dr. Taylan Sançar, Munzur Üniversitesi).

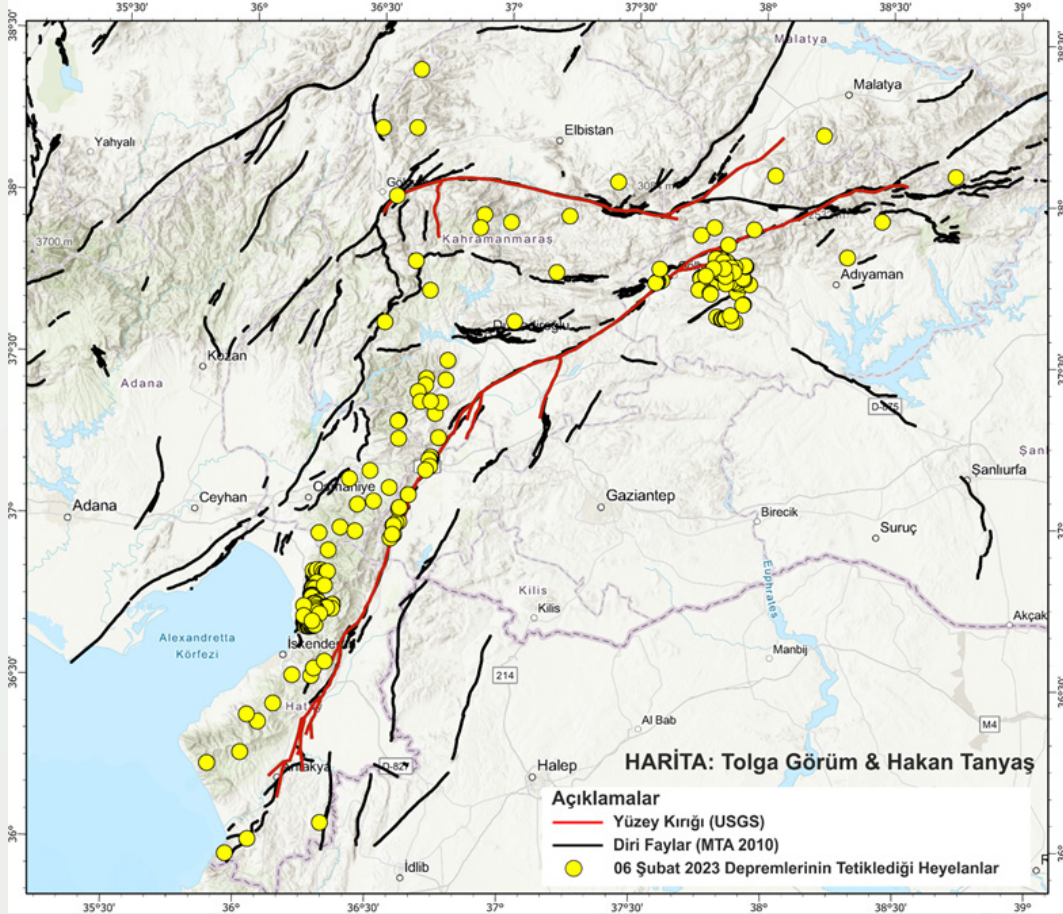
Yüksek çözünürlüklü uydu görüntüleri ve Harita Genel Müdürlüğü'nün farklı günlerde düzenlediği uçuşlarla topladığı yüksek çözünürlüklü hava fotoğraflarına ilişkin incelemelerimiz sonrasında bölgede yaklaşık olarak 3000'in üzerinde kütle hareketinin geliştiği tespit edilmiştir (Şekil 1.4.1). Çok geniş bir alanda dağılım gösteren kütle hareketlerinin büyük bir yüzdesinin kaya düşmeleri tipinde geliştiği, buna karşın bazı alanlarda geniş yüzeysel alanları kaplayan yanal yayımların varlığı belirlenmiştir (Şekil 1.4.2).

Şekil 1.4.1. Depremin tetiklediği heyelanların dağılışı (Kaynak: Tolga Görüm ve Hakan Tanyaş).

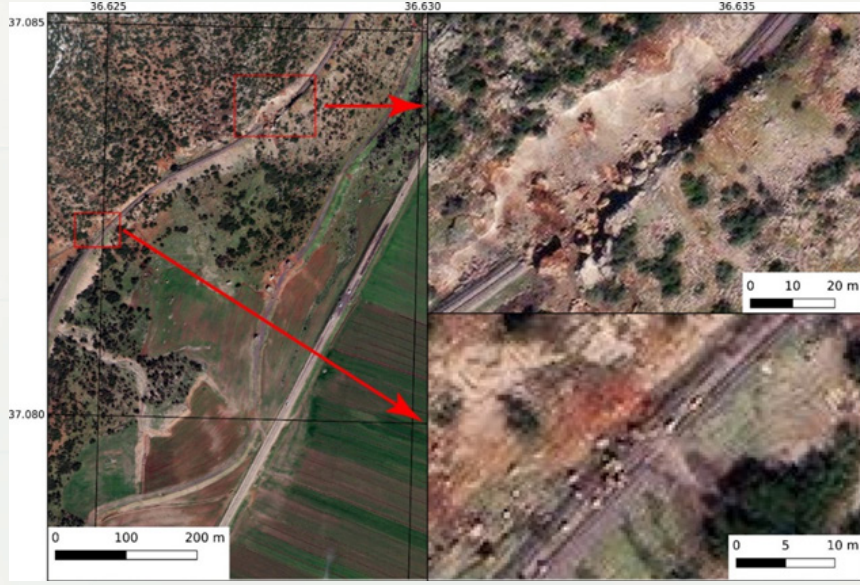
Şekil 1.4.2. Ulaşım ağını etkileyen kaya düşmeleri ve yakından görünümüleri
(Kaynak görüntü: MAXAR – 2023)

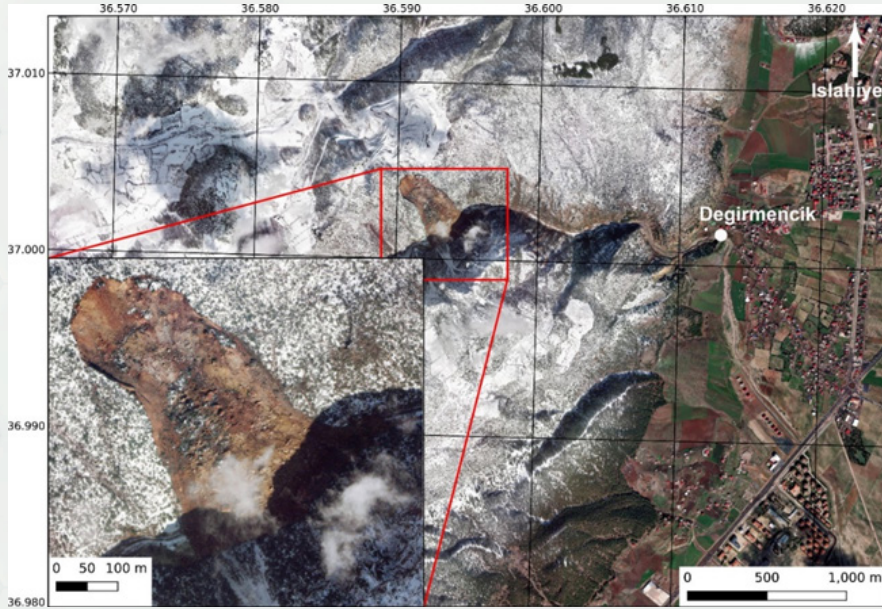
Bu kütle hareketleri içerisinde özellikle, Gaziantep, İslahiye’de Değirmencik Mahallesi ile İdilli Yolu üzerinde gelişen ve İdilli Deresini tamamen bloklayan bir alanda gerçekleşmiştir. Bu heyelan gerisinde setlediği İdilli Deresi orta çığırında bir göl oluşturmuştur (Şekil 1.4.3).

Şekil 1.4.3. İslahiye (Gaziantep) Değirmencik dolayında İdilli Deresini setleyen heyelan
(Kaynak görüntü: MAXAR – 2023).

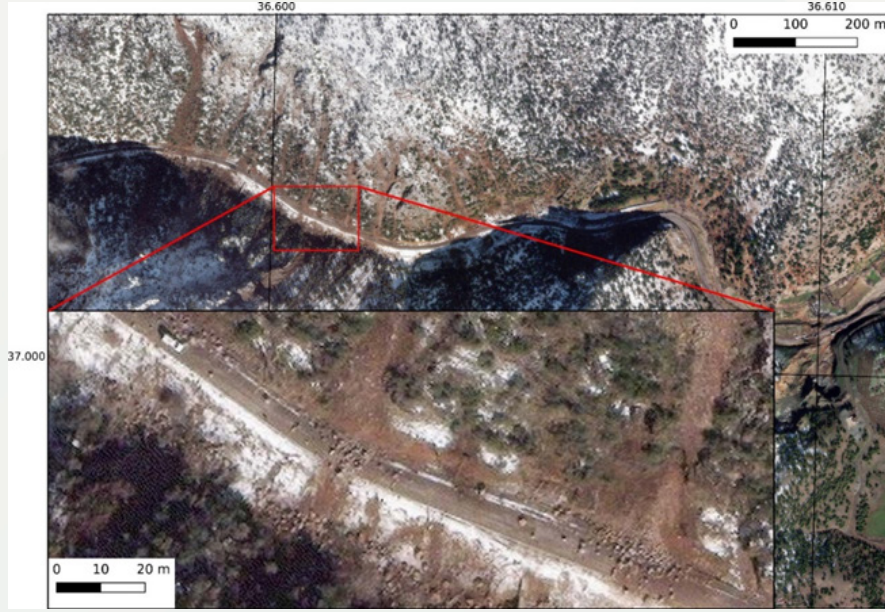
Ağırlıklı olarak kaya düşmelerini (Şekil 1.4.4 ve 1.4.5) tetikleyen deprem diğer benzer büyüklükteki depremlerle karşılaştırıldığında, heyelan bakımından ortalama sayısı ve toplam yüzey alanı düşük olarak gözlenmiştir.

Şekil 1.4.4. İslahiye (Gaziantep) kuzeyindeki kaya düşmeleri (Kaynak görüntü: MAXAR – 2023).

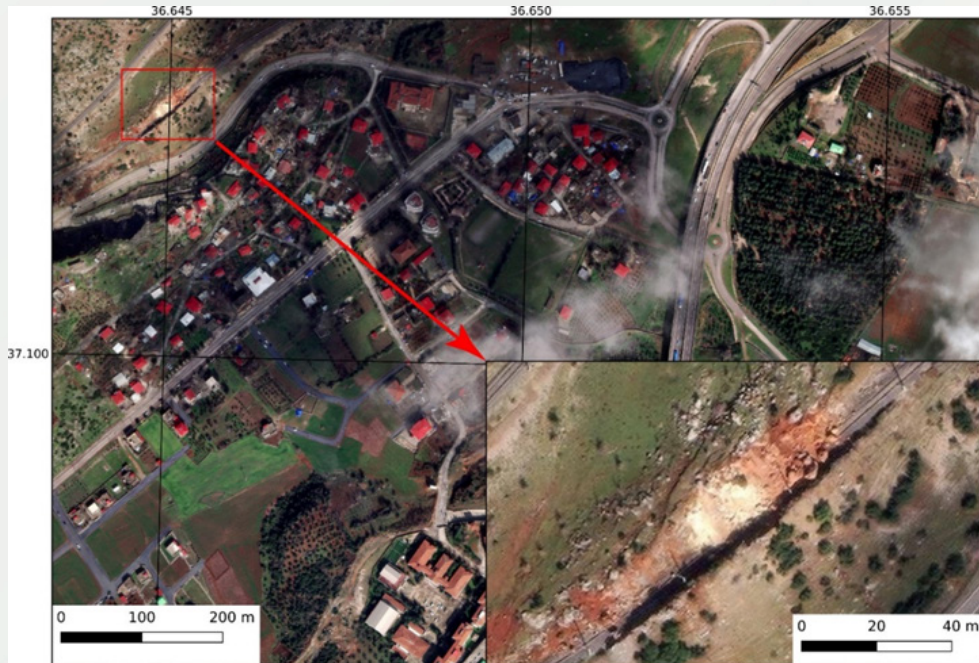
Şekil 1.4.5. Nurdağı kuzeybatısında depremin tetiklediği kaya düşmeleri (Kaynak görüntü: MAXAR – 2023).

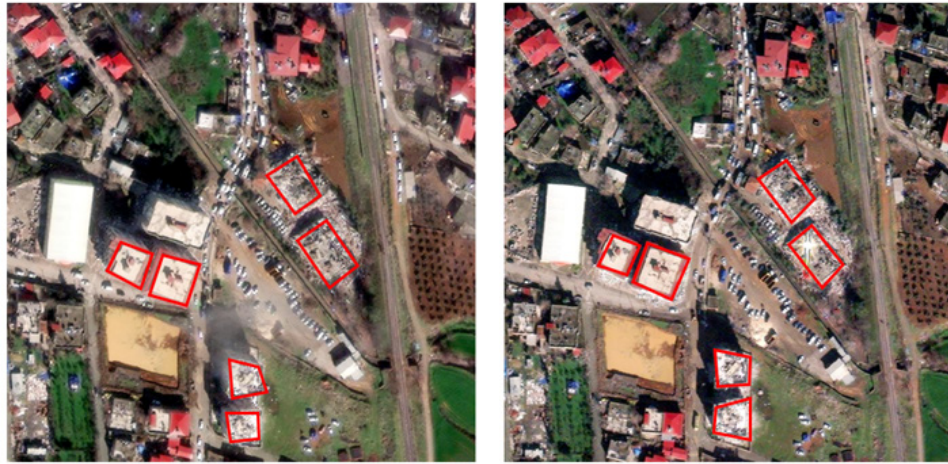
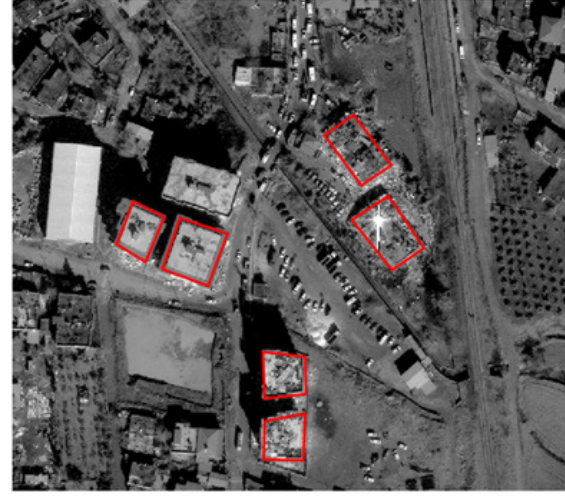
Şekil 3.2. 07.02.2023 Islahiye yıkık bina örneği a) GeoEye-1 Pan Keskinleştirilmiş Görüntü b) WorldView-3 Pan Keskinleştirilmiş Görüntü c) WorldView-3 Pankromatik Görüntü

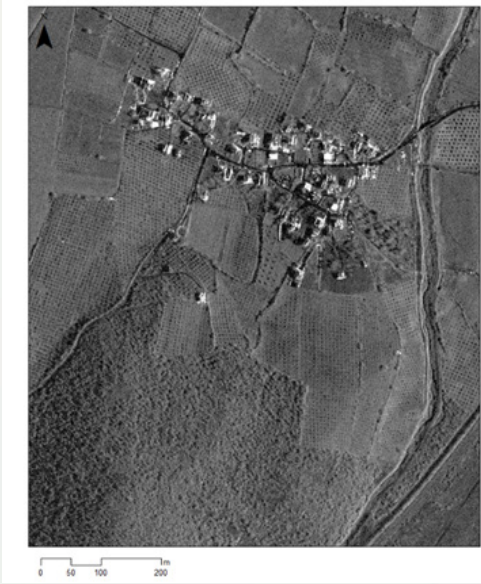
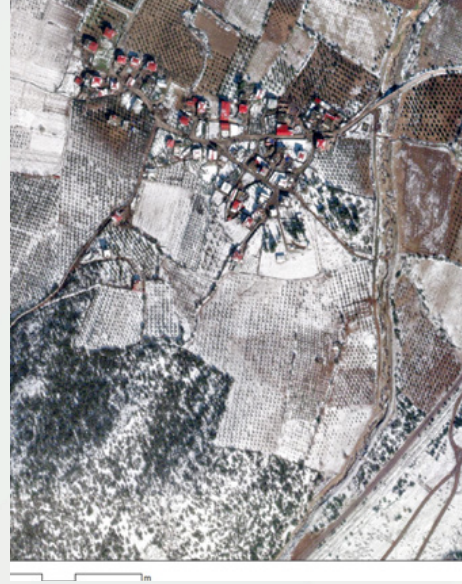
Şekil 3.3. a) 09.02.2023 Telli-Islahiye Capella Uydu Görüntüsü (URL-2) b) 07.02.2023 Worldview-3 uydu görüntüsü

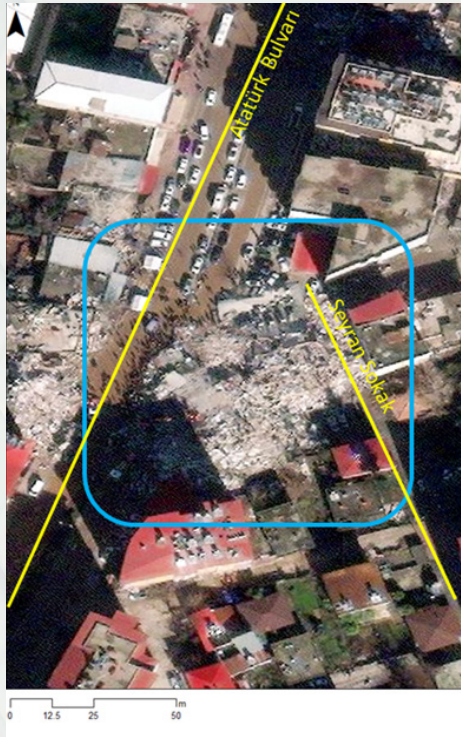
Şekil 3.5a. Gaziantep-İslahiye uydu görüntüsünden kapanan yol örneği

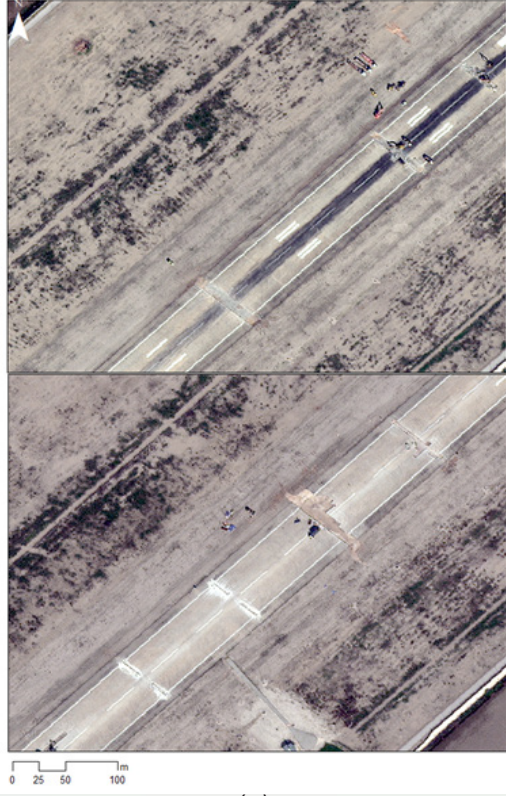
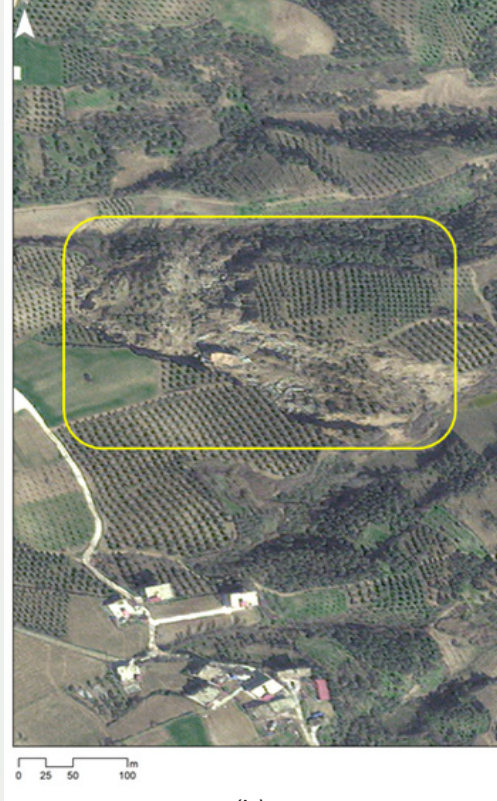
Şekil 3.6a. Hatay Havalimanı'nda meydana gelen değişimler - 09.02.2023

Şekil 3.6b. Hatay yüzey deformasyonu

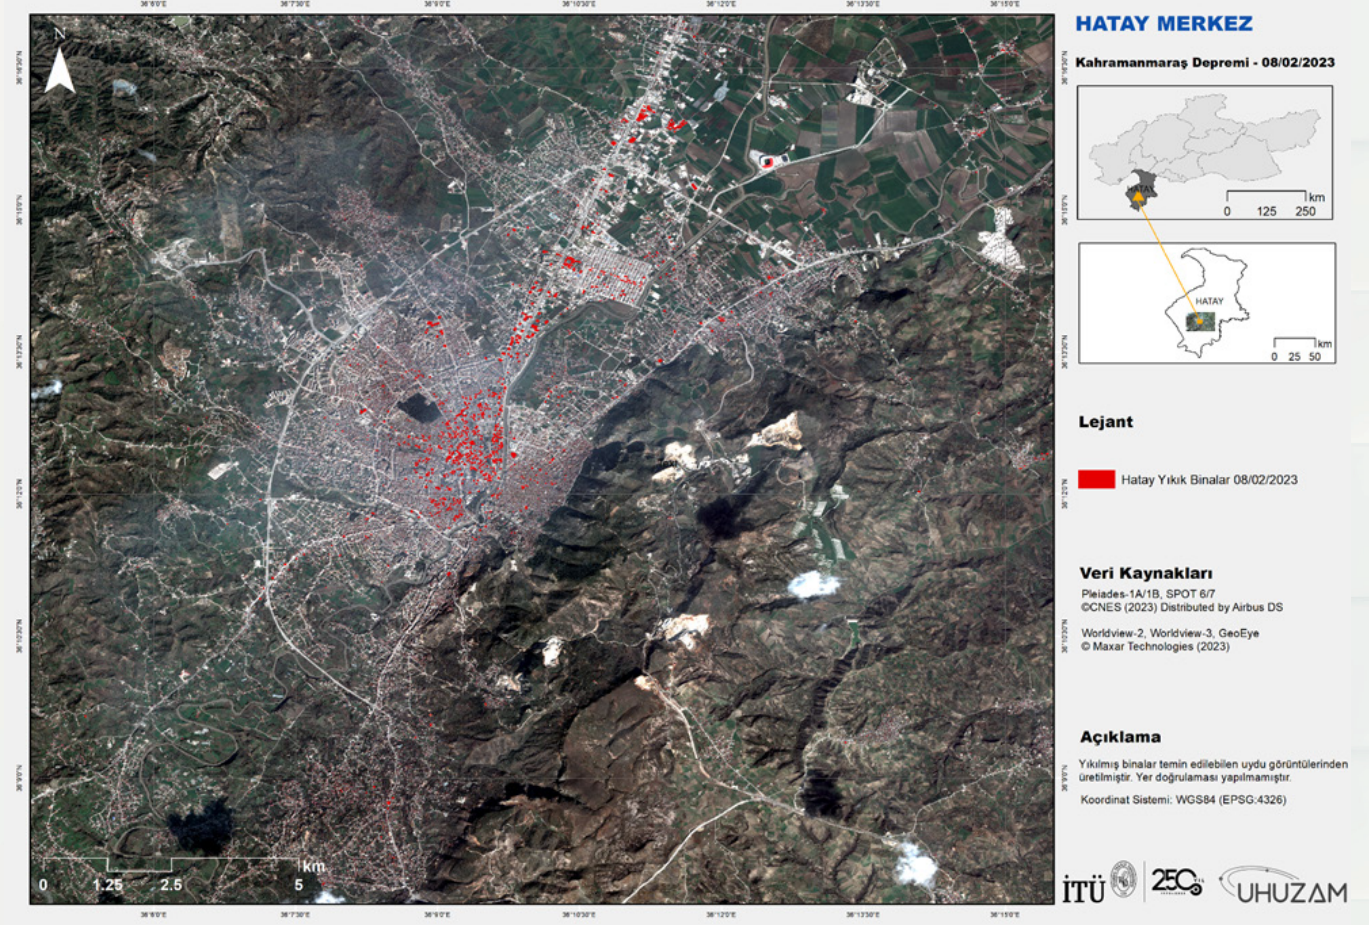
Şekil 3.8. Uydu görüntülerinden tespit edilen Hatay merkez ve çevresindeki yıkık binalar

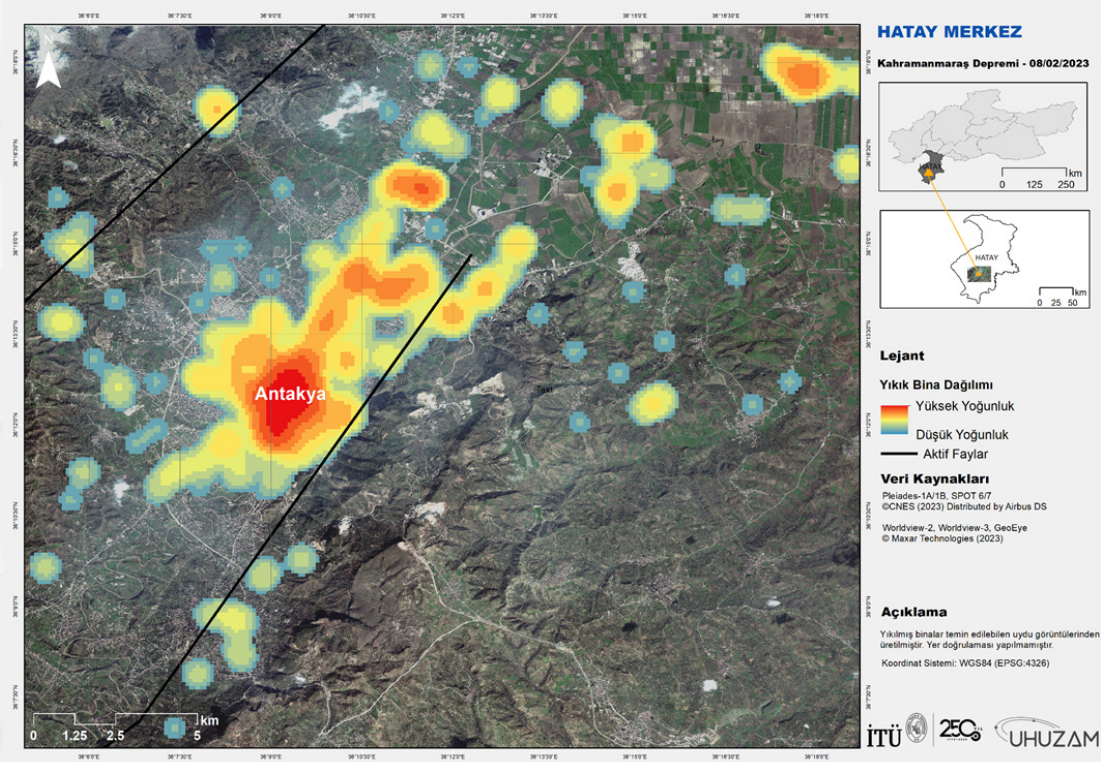
Şekil 3.9. Uydu görüntülerinden tespit edilen Hatay merkez ve çevresindeki yıkık binaların yoğunluğu

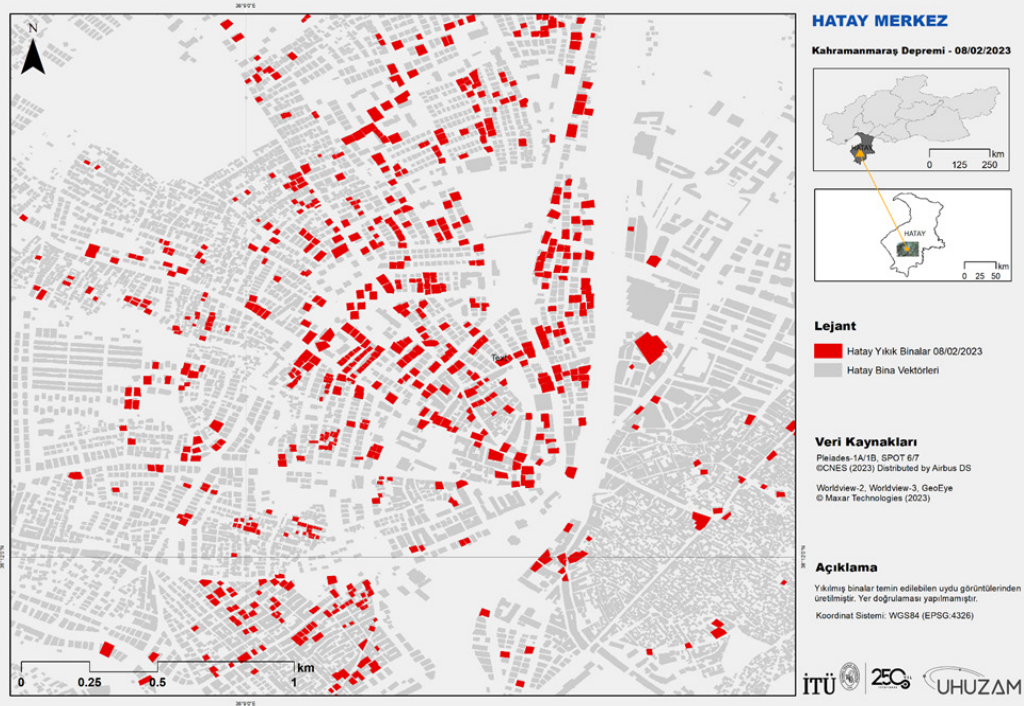
Şekil 3.10. Uydu görüntülerinden tespit edilen Hatay merkezdeki yıkık binalar

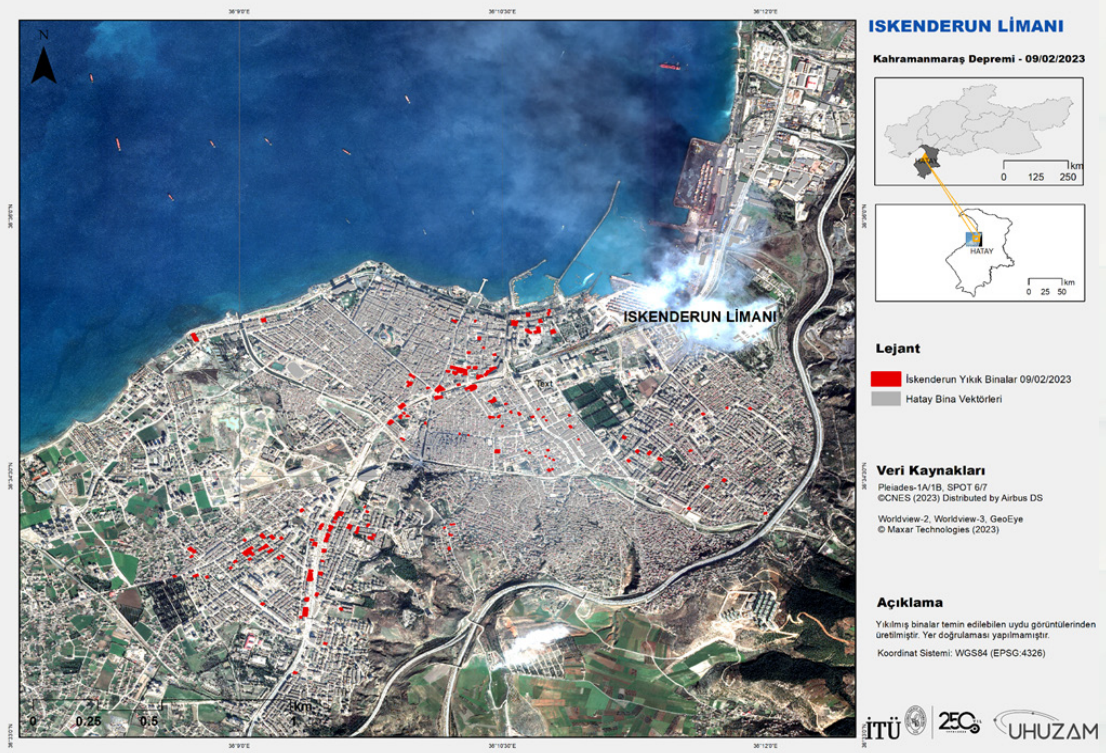
Şekil 3.11. Uydu görüntülerinden tespit edilen Hatay-İskenderun'daki yıkık binalar

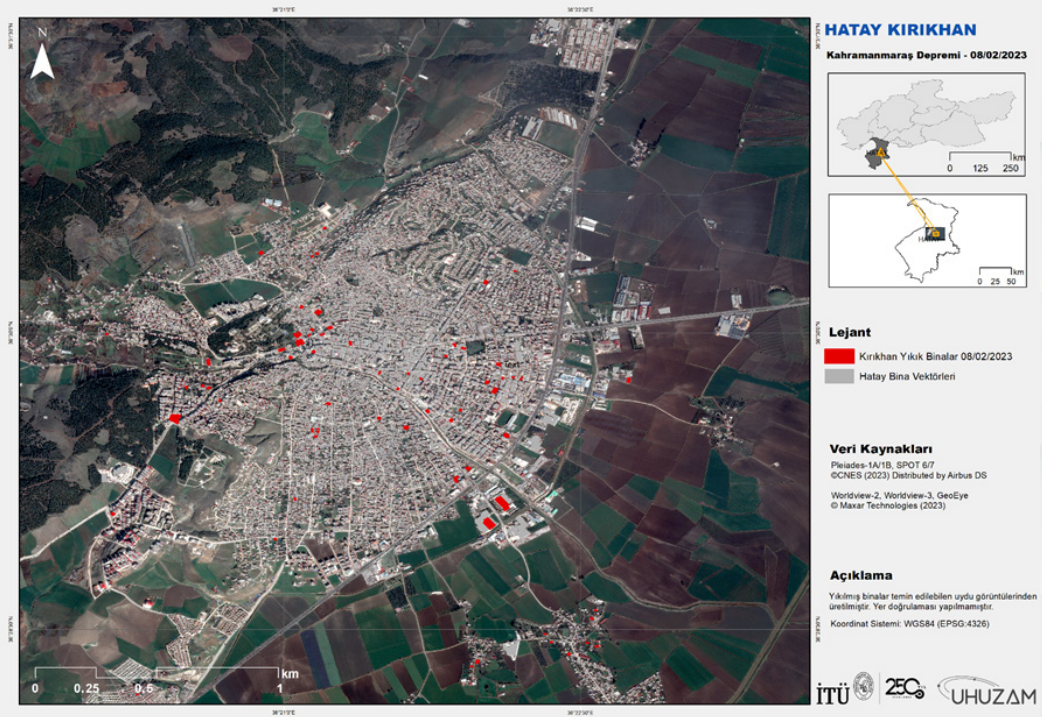
Şekil 3.12. Uydu görüntülerinden tespit edilen Hatay-Kirikhan'daki yıkık binalar

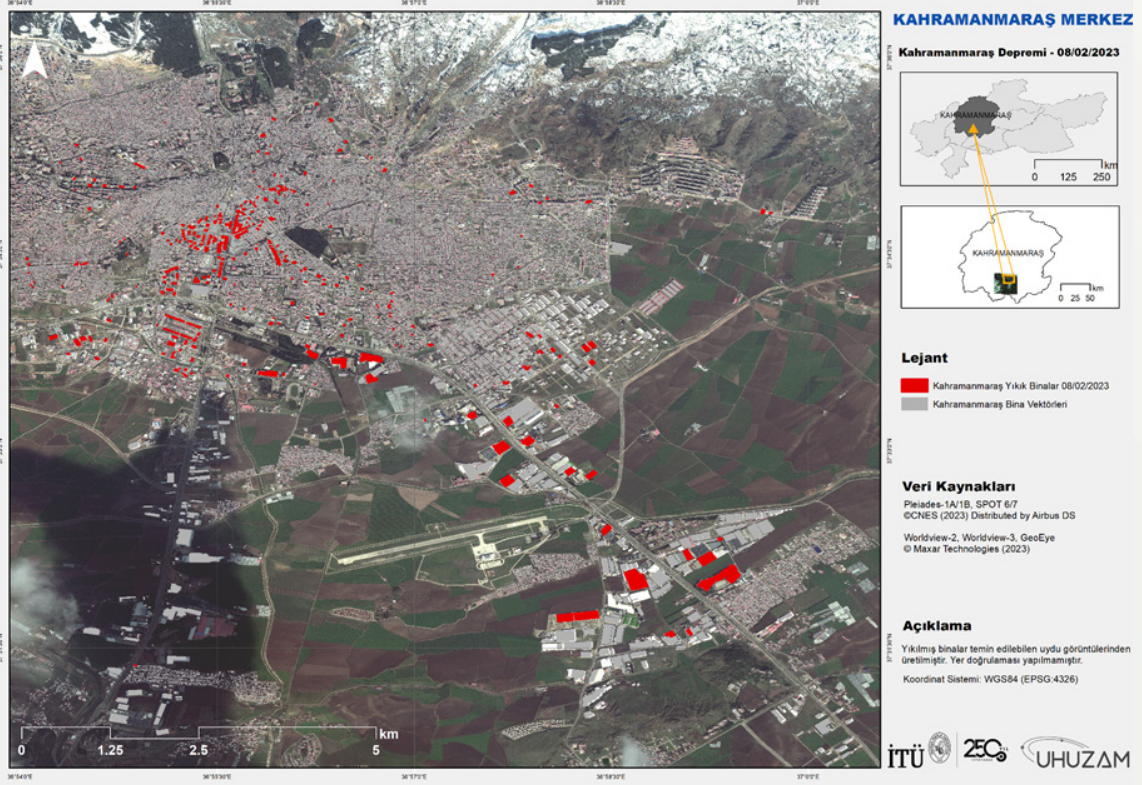
Şekil 3.13. Uydu görüntülerinden tespit edilen Kahramanmaraş'taki yıkık binalar

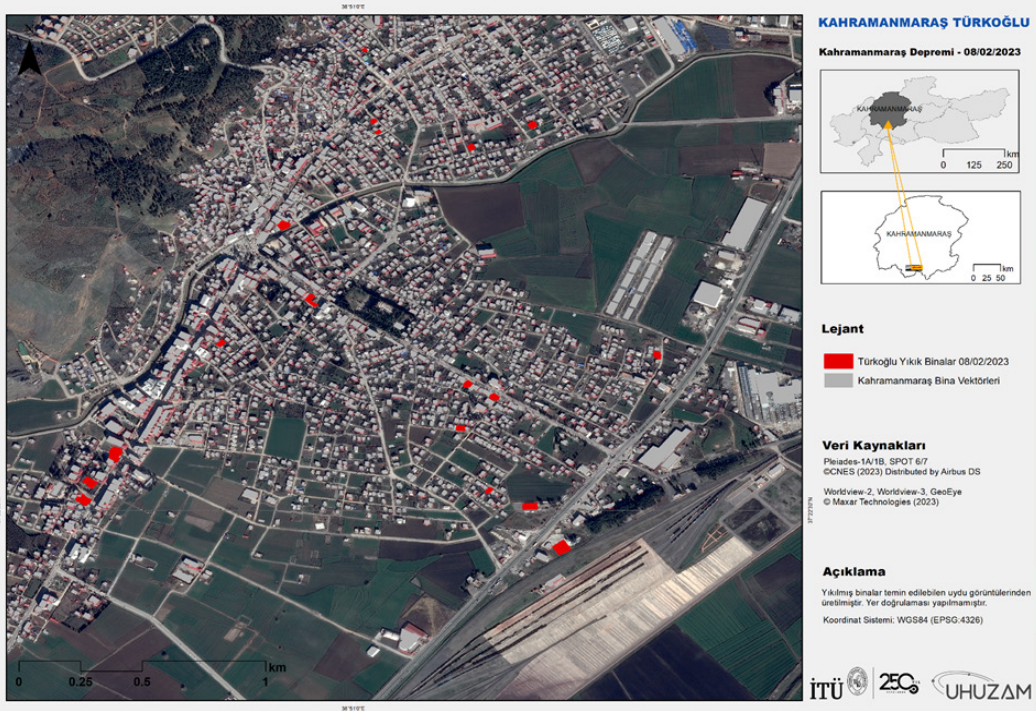
Şekil 3.14. Uydu görüntülerinden tespit edilen Kahramanmaraş-Türkoğlu'ndaki yıkık binalar

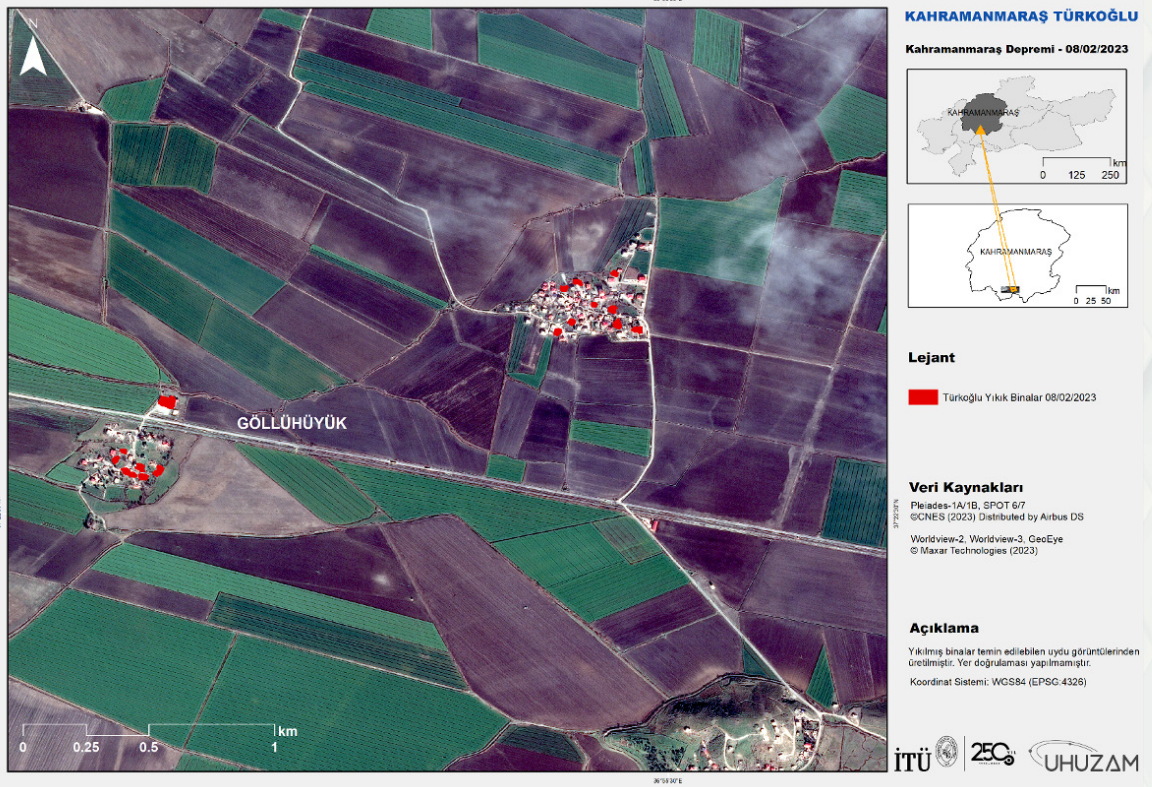
Şekil 3.15. Uydu görüntülerinden tespit edilen Kahramanmaraş-Türkoğlu Göllühüyük Köyündeki yıkık binalar

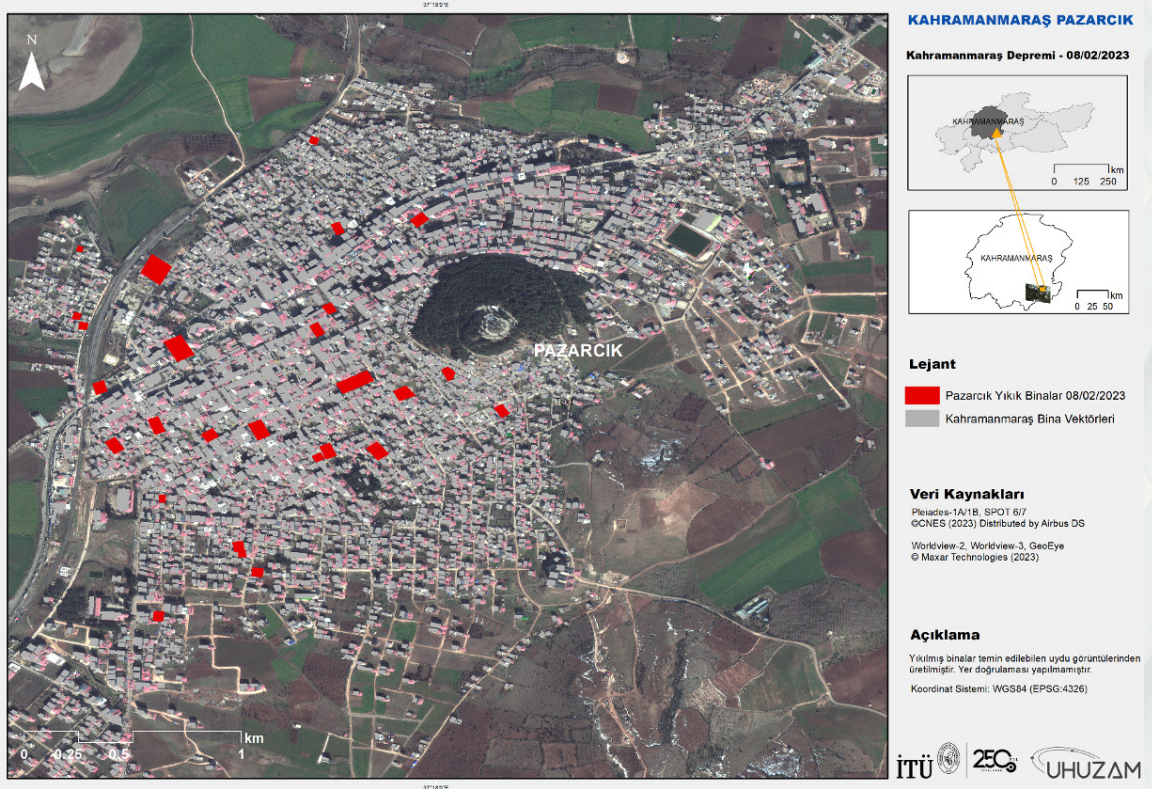
Şekil 3.16. Uydu görüntülerinden tespit edilen Kahramanmaraş-Pazarcık'taki yıkık binalar

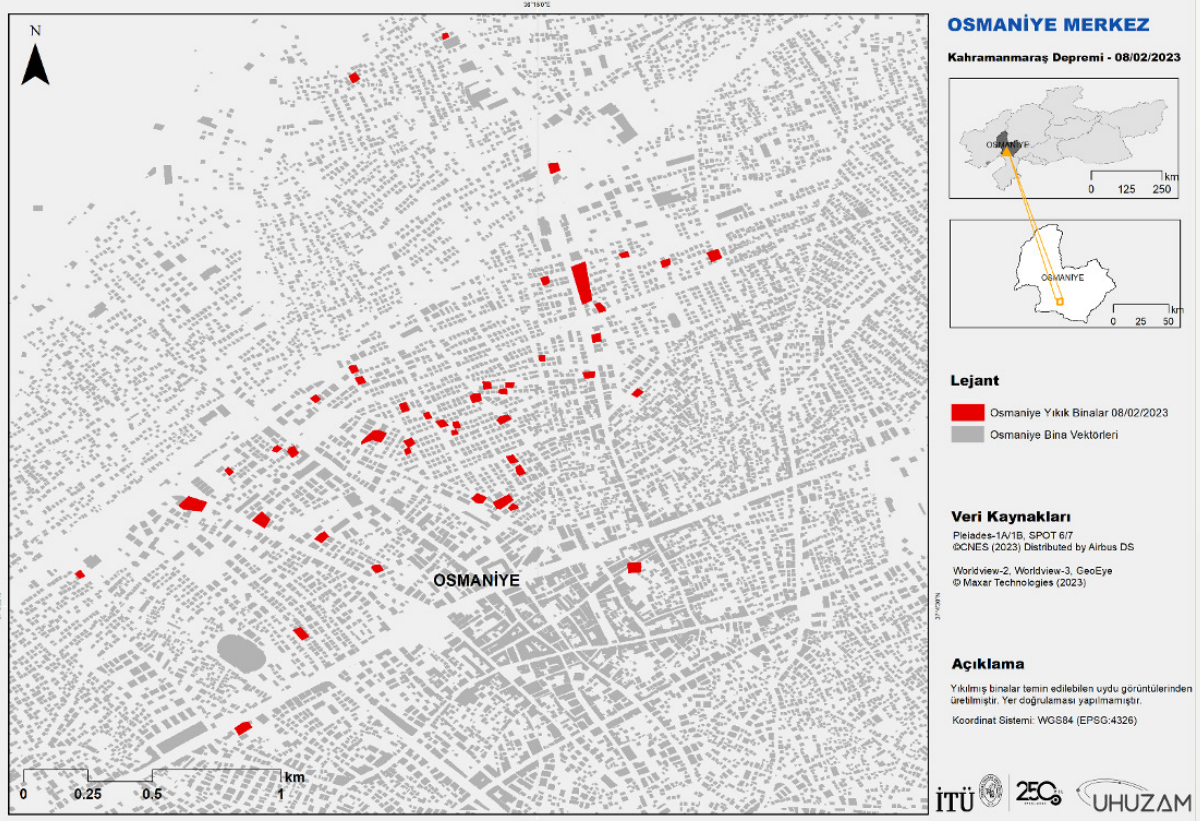
Şekil 3.17. Uydu görüntülerinden tespit edilen Osmaniye'deki yıkık binalar

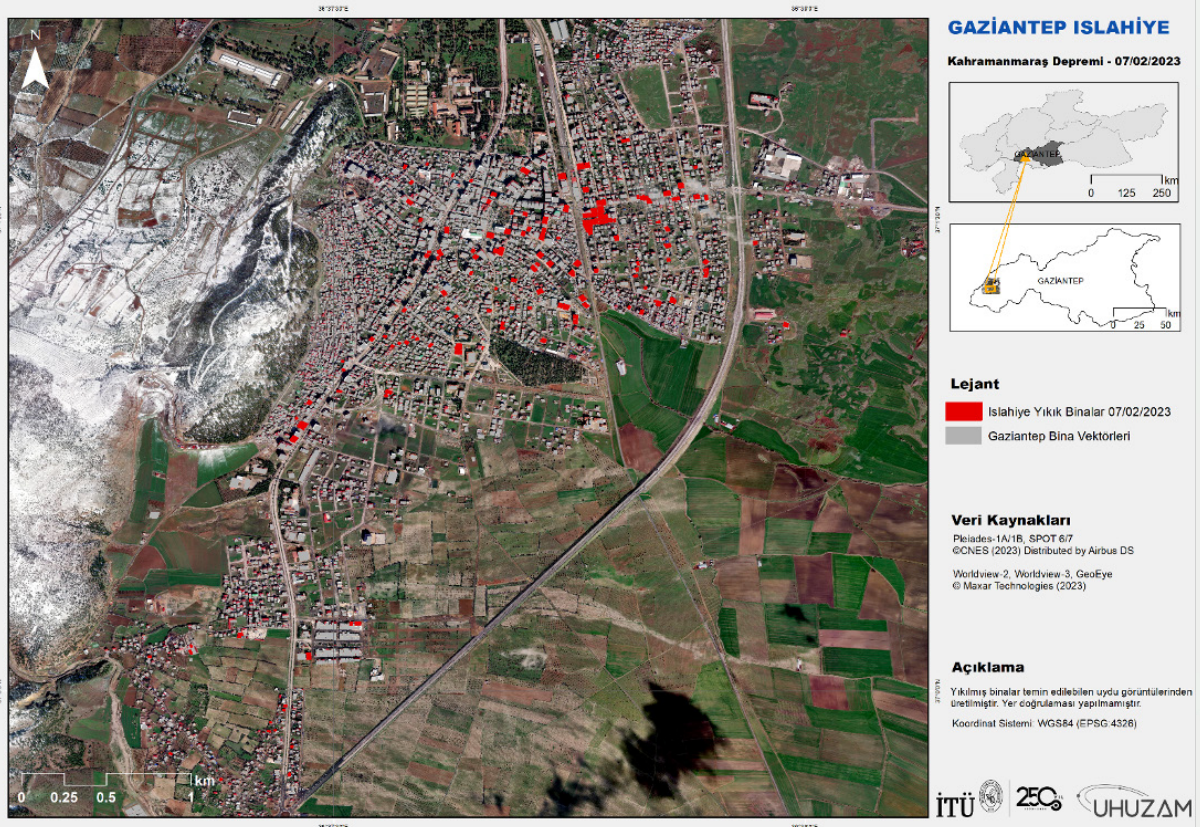
Şekil 3.18. Uydu görüntülerinden tespit edilen Gaziantep-Islahiye'deki yıkık binalar

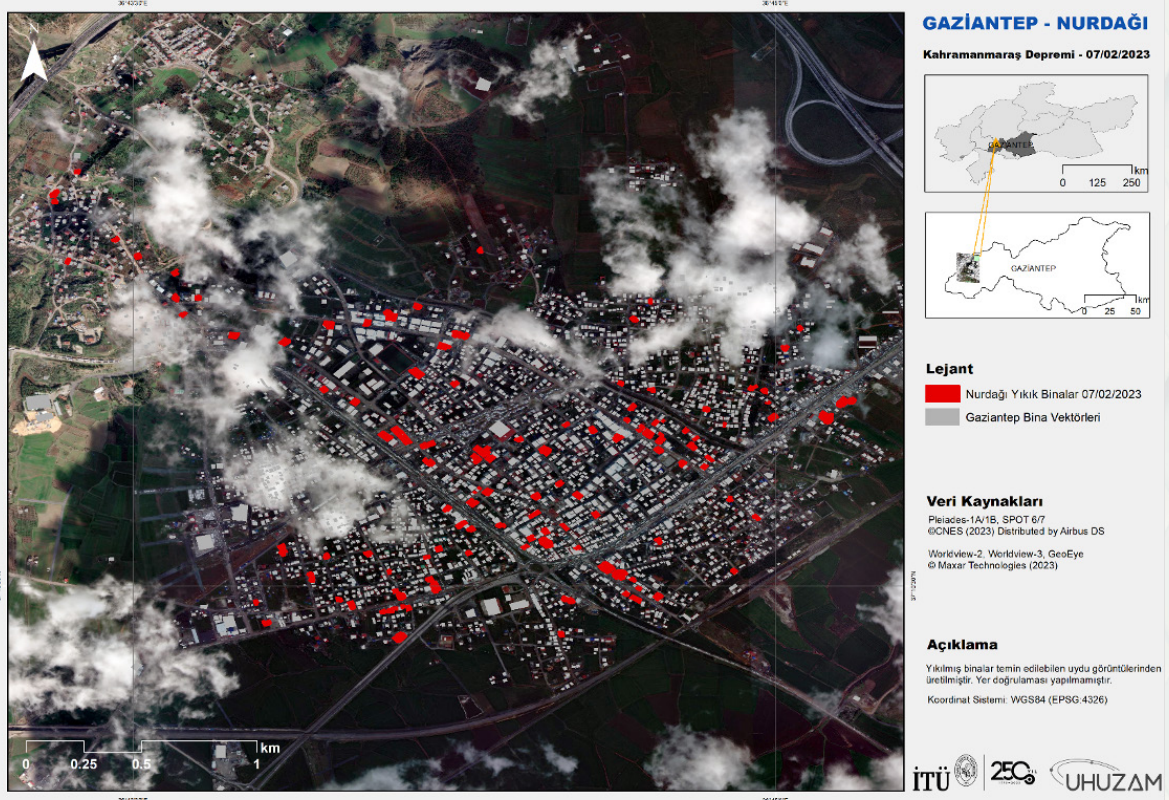
Şekil 3.19. Uydu görüntülerinden tespit edilen Gaziantep-Nurdağı'ndaki yıkık binalar
