6 Şubat 2023

04.17 Mw 7,8 Kahramanmaraş (Pazarcık, Türkoğlu), Hatay (Kırıkhan),
ve
13.24 Mw 7,7 Kahramanmaraş (Elbistan / Nurhak-Çardak)

DEPREMLERİ

Ön İnceleme Raporu

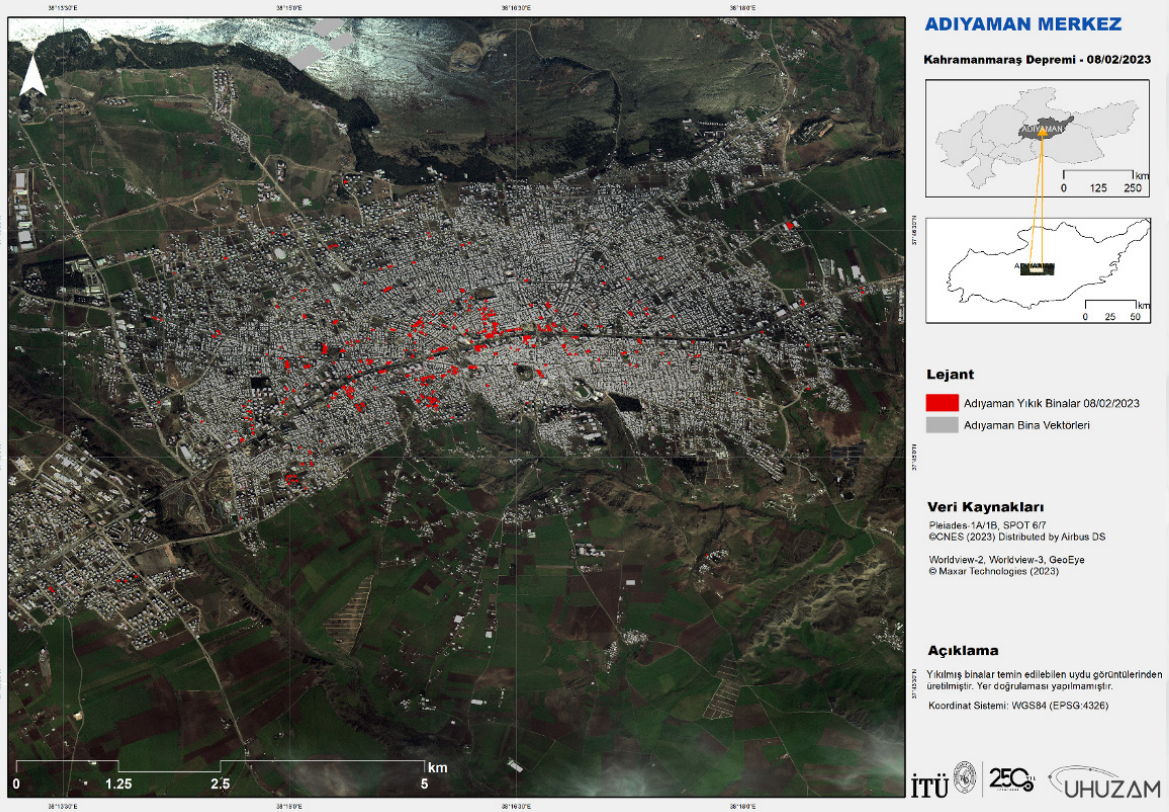
Şekil 3.20. Uydu görüntülerinden tespit edilen Adiyaman'daki yıkık binalar

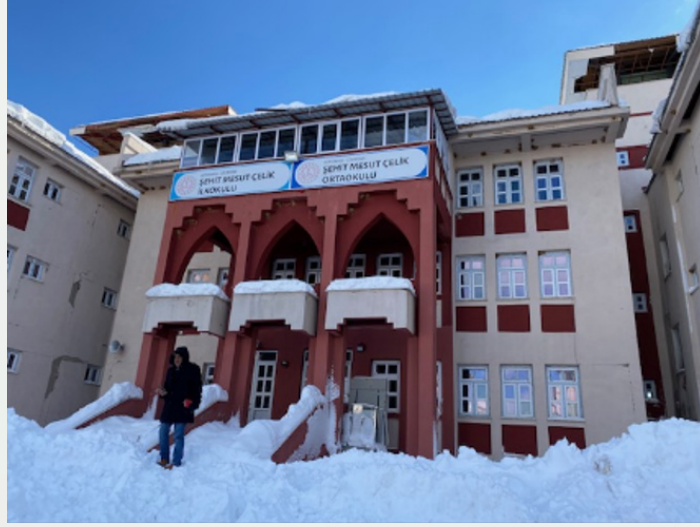
Şekil 3.25. Şehit Mesut Çelik İlkokulu ve Ortaokulu

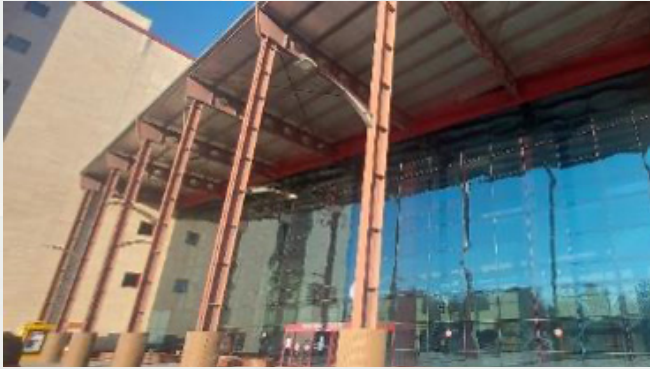
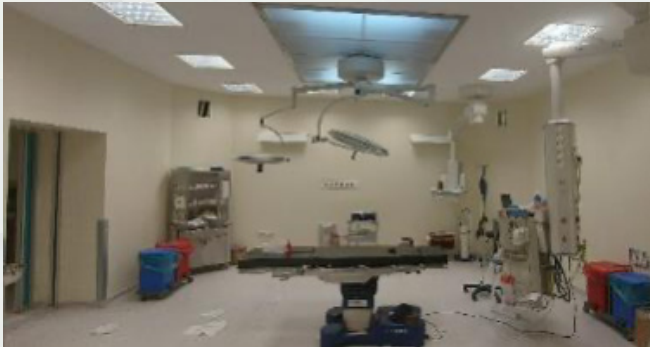
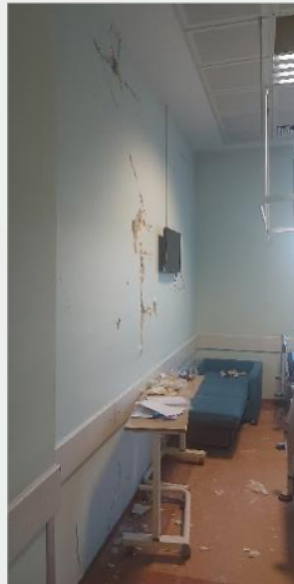
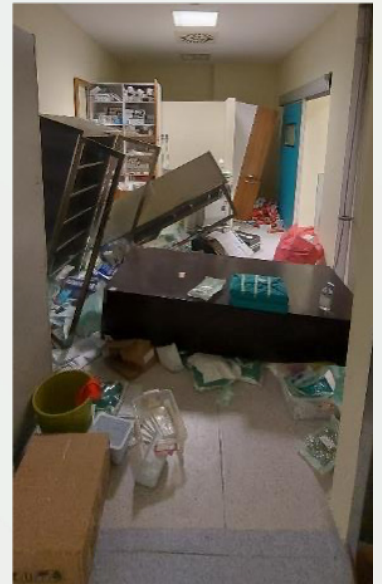
Şekil 3.30. Kahramanmaraş Necip Fazıl Şehir Hastanesi Ana Hizmet Binası: (a) Giriş, (b) Makine ve teçhizatın durumu, (c) Dolgu duvar hasarları (d) Muhteviyat hasarı

Deprem sonrasında, 7 Şubat tarihinde yapılmış ön hasar inceleme çalışmasında hastane binasının taşıyıcı sisteminde deprem nedeniyle meydana gelmiş herhangi bir kritik hasar gözlenmemiştir. Bununla birlikte, ileride bina taşıyıcı sisteminin tasarım dokümanları ve binanın tüm taşıyıcı sistem elemanlarının detaylı kontrolünün yapıldığı bir teknik çalışma yapılarak nihai hasar tespiti yapılması önem taşımaktadır.

Hastanenin çeşitli bloklarında ve katlarında taşıyıcı olmayan elemanlarda, yapısal risk oluşturmayan ancak kullanılmasını zorlaştıracak düzeyde hasarların meydana geldiği görülmüştür (c). Yapısal olmayan bu dolgu duvar hasarların büyük bölümü 6 katlı olan ana blokta meydana gelmiştir. Üç katlı klinik bloklarındaysa daha az olmakla beraber yine benzer dolgu duvar hasarları meydana gelmiştir. İlgili hasarların önemli bir kısmının, taşıyıcı sistem elemanlarıyla dolgu duvar olarak kullanılan bims beton blok tuğlalar arasındaki bağlantının deprem sırasında deformasyona izin vermeyecek şekilde inşa edilmiş olması nedeniyle meydana geldiği kanaatine varılmıştır. Benzer şekilde, dış cephede meydana gelmiş deformasyonlar nedeniyle hastane binasıyla dış cephesi arasında boşluklar açılmıştır. Bu boşluklardan hava geçişi meydana gelmesi nedeniyle hastanenin bazı odalarının ısıtılması mümkün olamamaktadır. Hastane binasında bir dış cephe elemanının sarsıntı sırasında kopup düştüğü gözlenmiştir (a). Benzer şekilde, binada asansör girişlerinde bulunan duvar kaplama elemanlarında da hasarlar meydana geldiği gözlenmiştir.

Hastane çalışanları, bina içerisindeki kritik teçhizatın deprem sırasında önemli bir hasar almadığını bildirmiştir (c). Özellikle ameliyathane ve diğer kritik sağlık ekipmanlarının hasar almadan atlatmış olduğu söylenmiştir. Bu sistemlerinin tavana mesnetlendiği noktalardaki zorlamalar nedeniyle herhangi bir hasarın meydana gelip gelmediğinin ileride daha detaylı bir incelemeyle tespit edilmesi faydalı olacaktır.

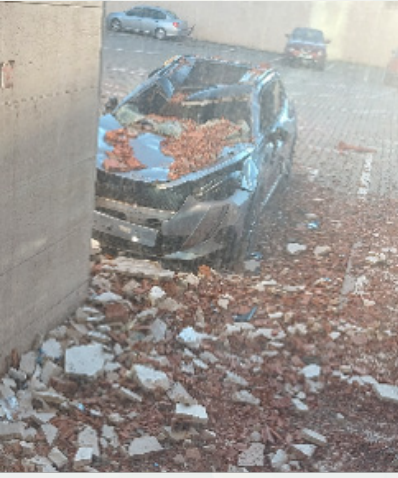
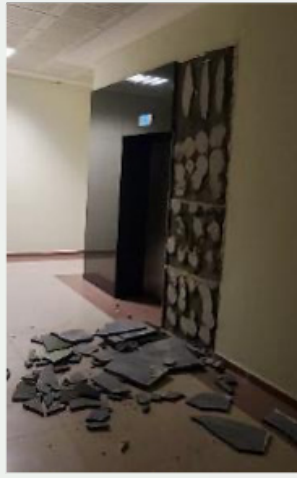
Deprem sonrasında, 8 Şubat tarihinde yapılmış ön hasar inceleme çalışmasında hastane binasının taşıyıcı sisteminde deprem nedeniyle meydana gelmiş herhangi bir kritik hasar gözlenmemiştir. İleride binanın mühendislik tasarım dokümanlarının da incelenmesiyle tüm taşıyıcı sistem elemanlarının detaylı kontrolünün yapılacağı teknik bir inceleme yürütülmesiyle kesin hasar tespiti yapılması faydalı olacaktır.

Şekil 3.31. Kahramanmaraş Necip Fazıl Şehir Hastanesi Ana Hizmet Binası: (a) Dış cephe hasarları, (b) Duvar kaplama elemanı hasarları ve (c) Hastane yetkililerine ve hastalara durumla ilgili açıklama

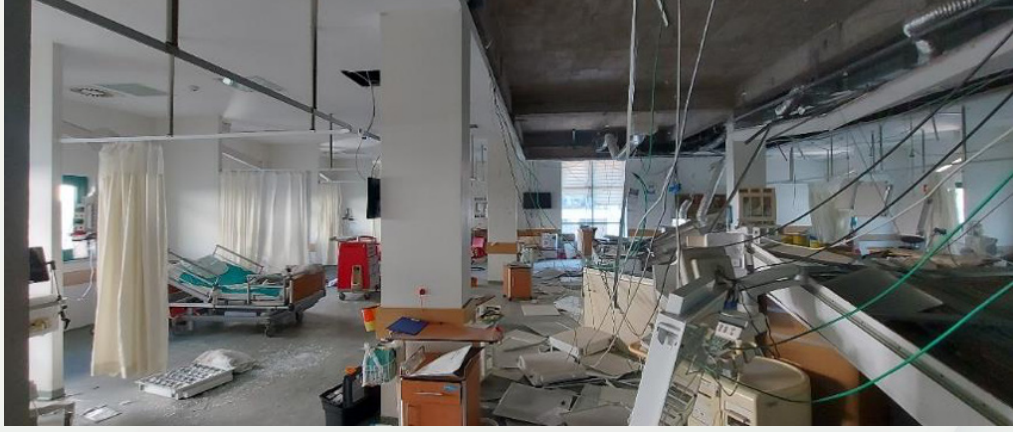
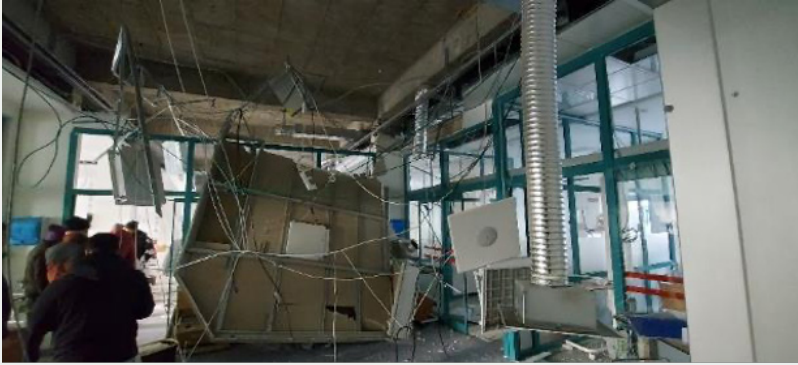
Binada çok sayıda katta ve blokta taşıyıcı olmayan elemanlarda yaygın hasar. Düşen asma tavan elemanlarının hastanede bulunan çalışan ve hastalarda yaralanmalara sebebiyet vermiş olma ihtimali çok yüksektir. Bu elemanların kritik teçhizata önemli hasar vermiş olduğu gözlenmiştir (a). Deprem sırasında binanın su tesisatında meydana gelmiş zorlamaların sonucunda çeşitli yerlerde su sızıntıları meydana gelmiş ve binada yer yer su sızıntıları meydana gelmiştir (b).

Şekil 3.33. Kahramanmaraş Necip Fazıl Şehir Hastanesi Ana Hizmet Binası: (a, b) taşıyıcı olmayan eleman ve kritik teçhizat hasaları, ve (c) su tesisatındaki sızıntılar nedeniyle meydana gelmiş hasarlar

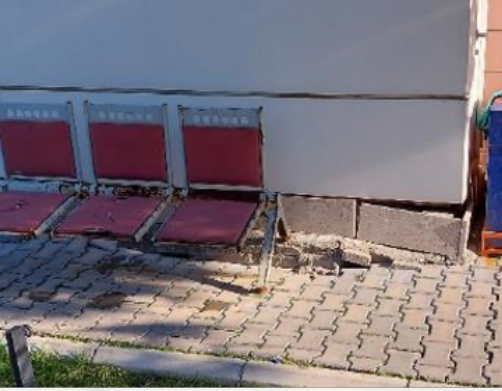
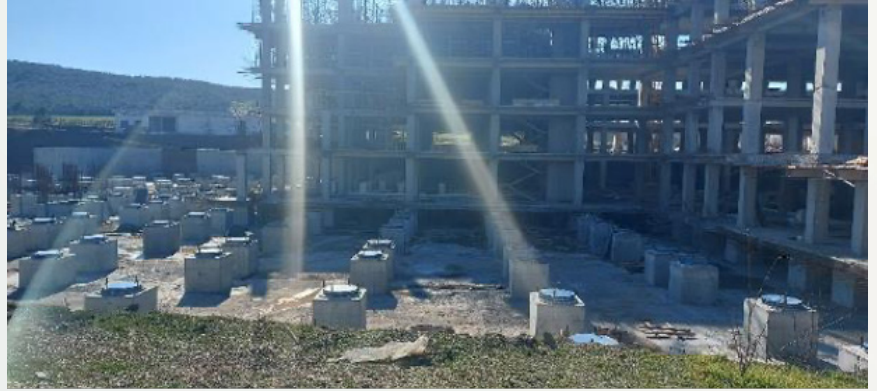
Ana binanın hemen arkasında yer alan bağımsız iki katlı ek binada deprem sırasında zemin kotunun bir köşede yükselmiş olduğu gözlenmiştir (c).

Şekil 3.44. Kahramanmaraş Necip Fazıl Şehir Hastanesi: (a) ek binanın zemin kotunda gözlenmiş yükselme ve (b) komşu alanda inşası devam eden deprem yalıtımlı hastane binası

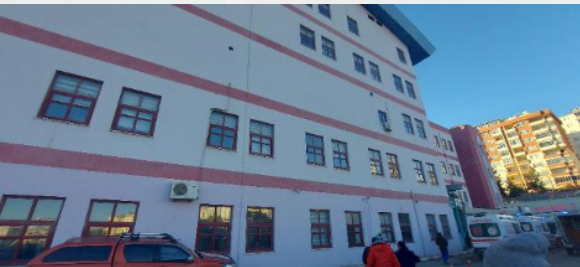
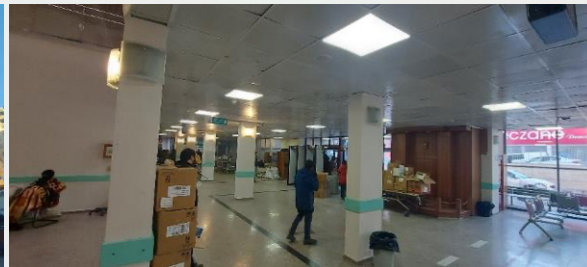
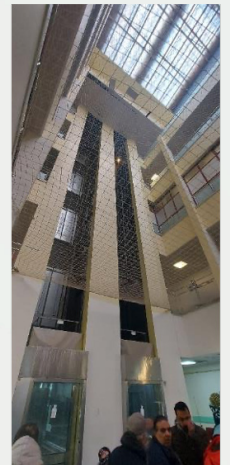
Hastane, şehrin kuzeyindeki Onikişubat ilçesi, Mimarsinan Mahallesi'nde yer almaktadır. Deprem sonrasında binada sınırlı bir hasar değerlendirmesi yapılmıştır. Yapılan ön değerlendirmede taşıyıcı sistemde kritik bir hasar gözlenmemiştir. Bununla birlikte binanın taşıyıcı sisteminin tasarımında önemli miktarda döşeme- de süreksizlik olduğu ve kolonların kesit boyutlarının beklenen boyutlara kıyasla daha küçük olduğu gözlenmiştir. İleride binanın mühendislik tasarım dokümanlarının da incelenmesiyle tüm taşıyıcı sistem elemanlarının detaylı kontrolünün yapılacağı teknik bir inceleme yürütülmesiyle kesin hasar tespiti yapılması faydalı olacaktır.

Hastane binasında, taşıyıcı olmayan eleman hasarı olarak dolgu duvar hasarı, fayanslarda yer yer kırılmalar gözlenmiştir. Binada herhangi bir makine teçhizat veya muhteviyat hasarı gözlenmemiştir.

Şekil 3.45. Kahramanmaraş Necip Fazıl Şehir Hastanesi Kadın Doğum ve Çocuk Ek Hizmet Binası: (a) Dış görünüm, (b) zemin kat kolonlarına örnekler, ve (c) döşeme açıklıklarına örnek

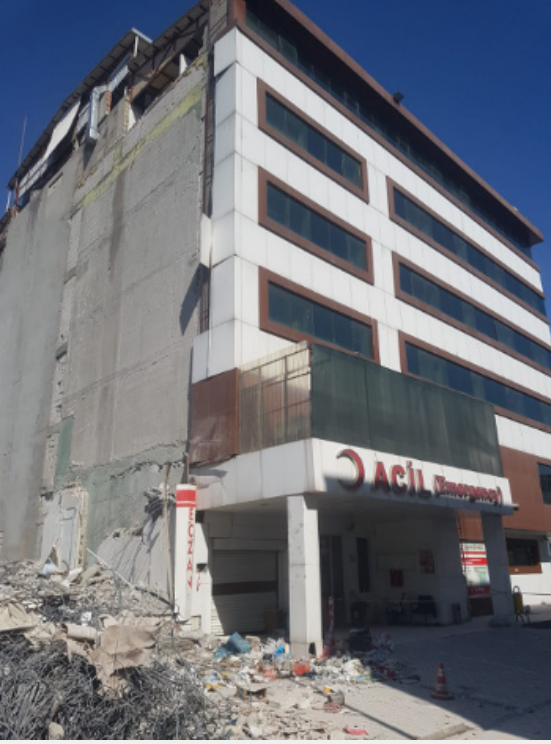
Yerinde yapılan incelemede hastane binasının batı cephesinde bulunan bir betonarme perdenin zemin kat üst seviyesinde ağır hasar tespit edilmiştir.

Şekil 3.46. Adıyaman Özel Gözde Tıp Merkezi (a) dış görünüm, (b) perde hasarı

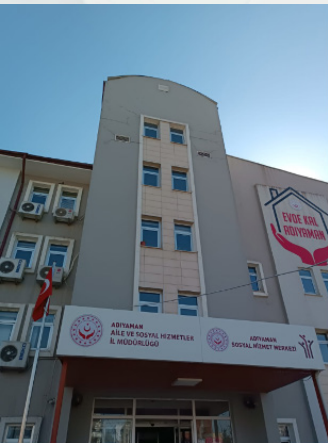
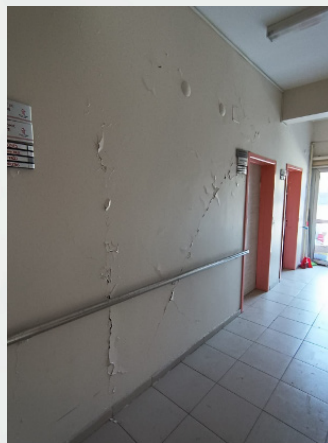
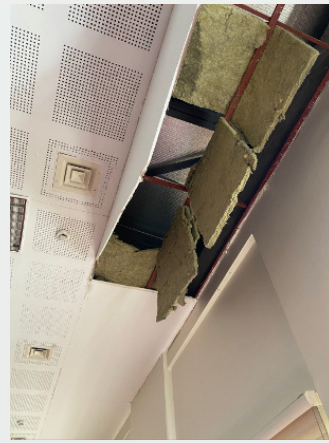
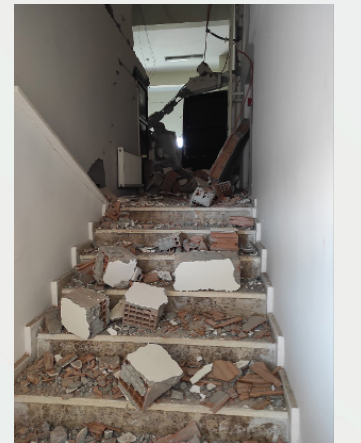
Şekil 3.49. Aile ve Sosyal Hizmetler İl Müdürlüğü

Bodrum, zemin ve üç normal kattan oluşan, yapım derzi ile ayrılmış iki bloklu yapıda deprem sonrası bölme duvar hasarları gözlemlenmiştir. Tehlike teşkil eden duvar hasarları için gerekli onarım ve/veya yenileme çalışmaları mutlaka yapılmalıdır. Yapıda derzle ayrılmış bölümde bulunan konferans salonunun üstü çelik elemanlarla oluşturulmuş çatı sistemine sahiptir. Çatı sistemi asma tavanda hasar görmüş bölgelerden gözlemlenmiştir. Asma tavanda ve duvarlarda yapısal olmayan hasarlara rastlanmıştır.

Merdiven kulesi, sağ ve sol yapı bölgesi incelenmiş ve çatı kotunun farklı yüksekliklere sahip olduğu, özellikle asansör makine dairesi için orta bölümün daha yüksek yapıldığı ve bu bölümde yapısal olmayan hasarların daha büyük olduğu belirlenmiştir.

Şekil 3.50. Asma tavan ve bölme duvar hasarları

Yapısal olmayan (bölme duvar ve asma tavan gibi) hasarların onarılması gerekmektedir.

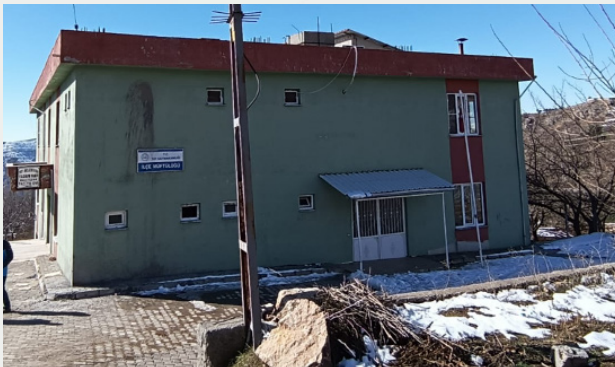
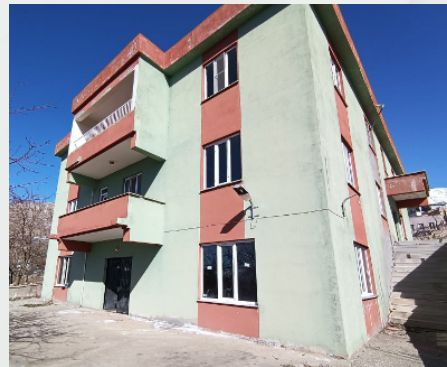
Şekil 3.57. Tut İlçe Müftülüğü binası

2010 yılında inşa edildiği öğrenilen üç katlı yapı betonarme çerçevelerden oluşturulmuştur. Çatı katı terası gezildiğinde yapıda kullanılan donatı tipinin nervürlü donatı olduğu anlaşılmıştır. Taşıyıcı sistem hasarına rastlanmamıştır.

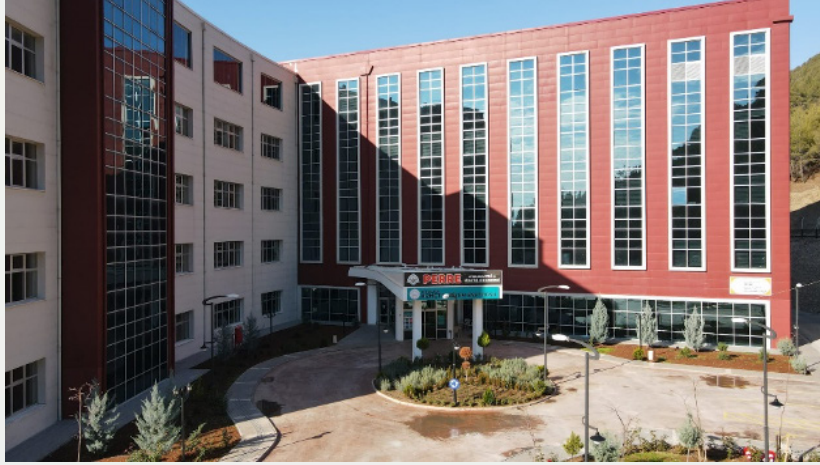
Şekil 3.59. Perre Turizm Uygulama Oteli

Binanın girişindeki lobinin hemen sol tarafında yer alan oturma alanı binanın tüm yüksekliğini kapsayan kat yüksekliğine ve cam cepheye sahip olup, bu bölgenin yan cephelerindeki cephe duvarlarında kayma çatlakları bulunmaktadır.

Otel binasında taşıyıcı sistemin herhangi bir hasara maruz kalmamış olması dolayısıyla kullanılmasında sakınca olmadığı görüş ve kanaatine varılmıştır. Yukarıda bahsedilen lobi kenarı oturma alanında devrilme tehlikesi bulunan duvar nedeniyle bu hacmin kullanılması önerilmemektedir.

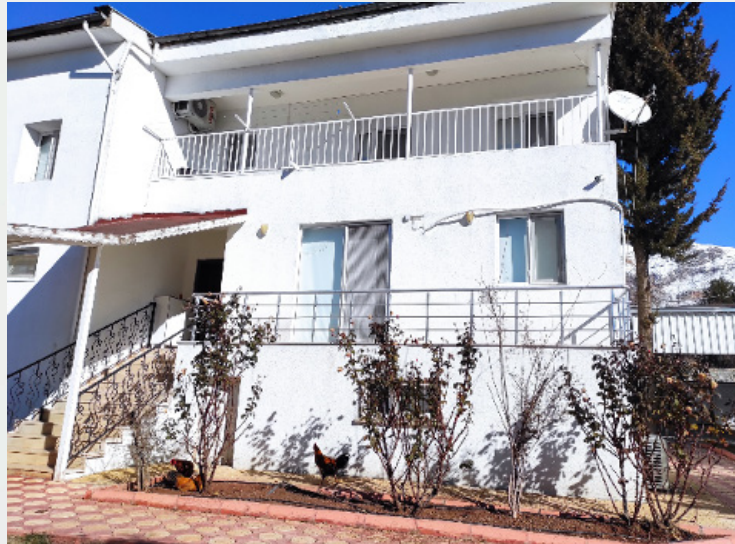
Şekil 4.60. Kaymakamlık Lojmanı binasının genel görünüşü

Bodrum, zemin ve bir normal kattan oluşan betonarme çerçeve sistemli yapıda bölme duvar sıva çatlakları dışında herhangi bir yapısal hasara rastlanmamıştır.

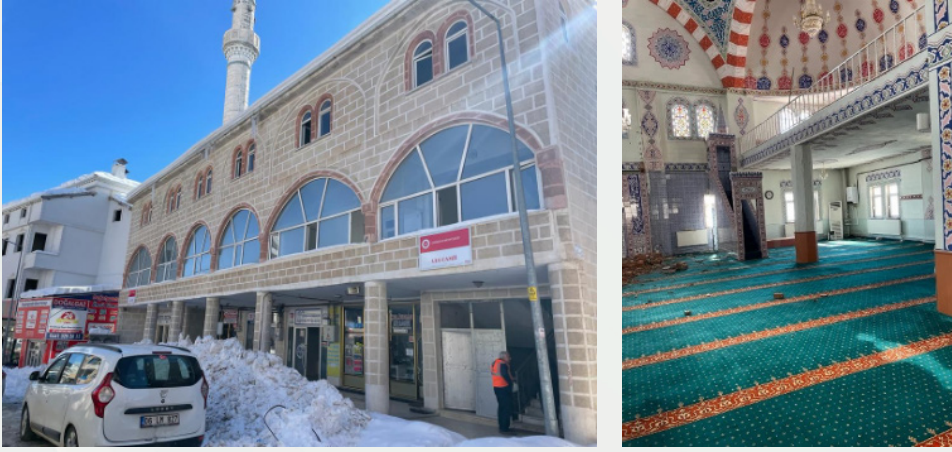
Şekil 3.61. Ulu Cami ve Çelikhan Müftülüğü Camiinin dıştan ve içten görüntüsü

Bu camilerden Ali Can Camii hariç diğerleri betonarme çerçeve olarak inşa edilmiş olup, yedi tanesinin çoğunda kılcal duvar hasarları mevcut olup taşıyıcı sistemlerinde yapısal hasarlar görülmemiştir. Taşıyıcı sisteminde yapısal hasar tespit edilmemiş olan camiler; Ulu Cami-Çelikhan Müftülüğü (Şekil 3.61), Ali Can Camii, Başpınar Camii (sadece minaresi yıkılmış) Yunus Emre Camii-Kuran Kursu, 15 Temmuz Camii, TOKİ Camii ve Pınarbaşı Camileridir. Bu yapılar taşıyıcı olmayan sistemlerinde yapılacak onarım ve bakımından sonra kullanılabilir durumdadır.

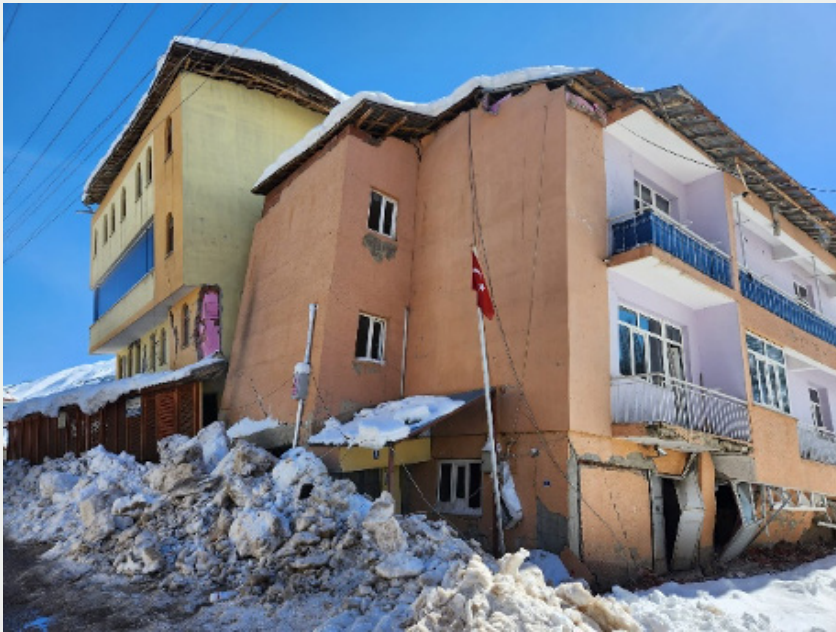
Şekil 3.64. Müftü Lojmanı ve Kuran Kursu

Müftü Lojmanı ve Kuran Kursu'nda büyük hasarlar oluşmuş olup, kısmi bodrum katları göçmüş, bina devrilme konumuna gelmiştir (Şekil 3.64). Bina ağır hasarlı olup acilen yıkılması gerekir. Bu binanın alt katı Kuran kursu olarak kullanılmaktadır. Eğimli bir arazide inşa edilmiş olan bu yapının düşük kottaki kolonlarının daha çok hasar aldığı belirlenmiştir. Ayrıca Çelikhan Müftüsü'nün deprem esnasında en üst katında ikamet ettiği, yapının ilk depremde asıl hasarı aldığı ve bu esnada ailesiyle birlikte yaralanmadan yapıyı terk ettiği, ikinci depremde yapının durumunun çok değişmediği ifade edilmiştir. Bu olay, bu bölgedeki esas yıkımın ilk depremde meydana geldiğinin bir göstergesidir.

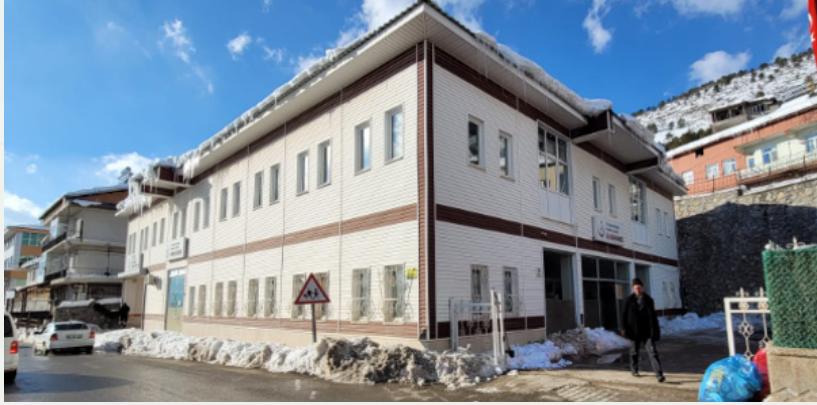
Şekil 3.65. Çelikhan İlçesi ASM binası

Zemin kat + 1 normal kattan oluşan iki katlı bina betonarme perde-çerçeve taşıyıcı sisteme sahiptir. Yapılan incelemede hasar tespit edilmemiştir.

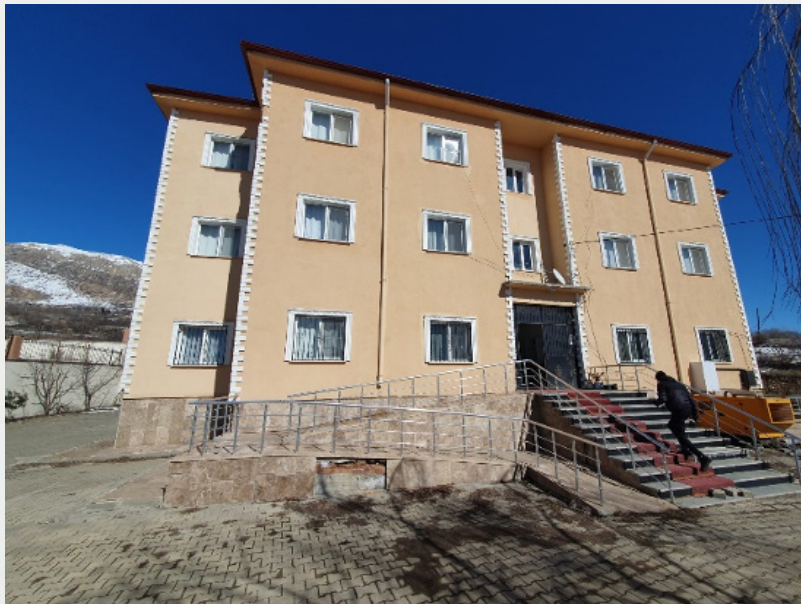
Şekil 3.66. Tut İlçesi Devlet Hastanesi Lojmanı

2015 senesinde imal edilmiş, bodrum + zemin + 2 normal katlı betonarme perde + çerçeve sistemlidir. Yapılan incelemede çatlak/hasar tespit edilmemiştir..

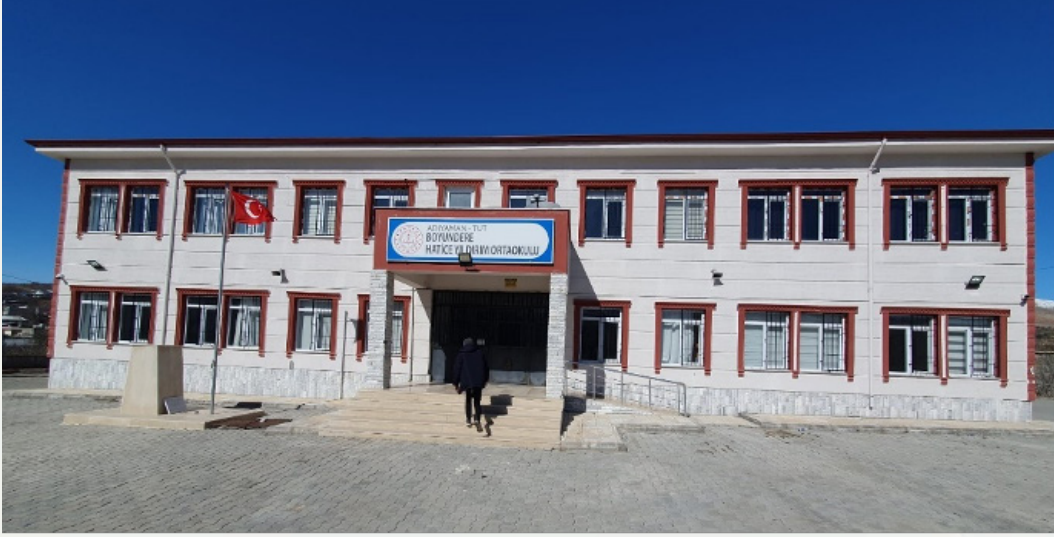
Şekil 3.67. Boyundere Hatice Yıldırım Ortaokul binası

Zemin + 1 normal katlı betonarme perde + çerçeve tipi yapıdır. Taşıyıcı sistemi düzenli ve simetrik. Hasar tespit edilmemiştir.

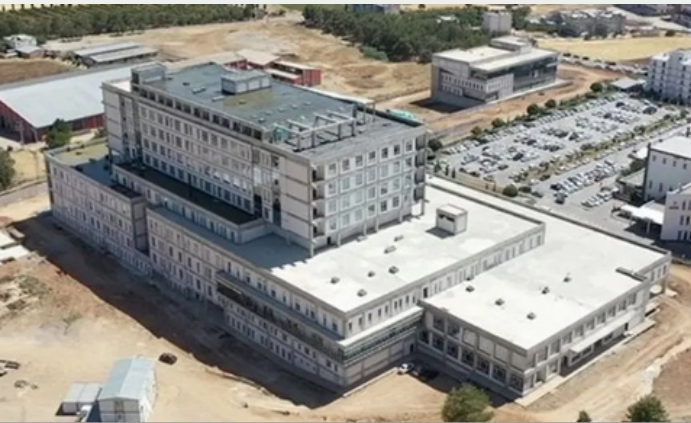
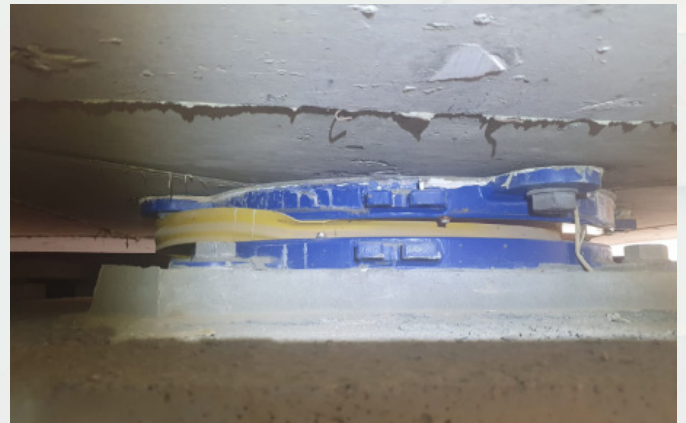
Şekil 3.68. Sismik izolasyonlu Adıyaman EAH binası

Yapı sismik izolasyonlu olup kaba inşaat ve tefrişatın büyük bölümü tamamlanmış, ancak henüz hizmete açılmamıştır. Yapılan incelemede yapısal veya yapısal olmayan bir hasar tespit edilmemiştir. İzolatör katında yapılan incelemede sürtünmeli sarkaç tipi izolatörlerde bir miktar kalıcı deformasyon tespit edilmiştir.

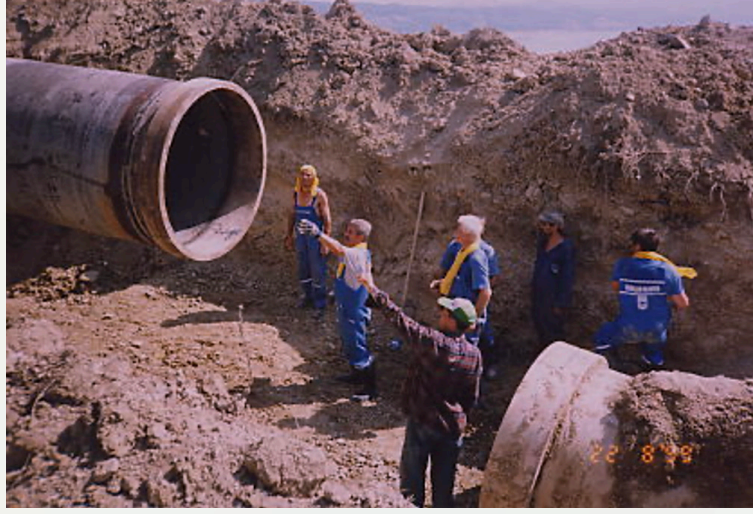
17 Ağustos 1999'da Marmara Bölgesi'ni etkileyen 7,4 büyüklüğünde bir deprem meydana gelmiştir. Bu deprem sırasında Adapazarı'ndaki su temin sistemi büyük hasar görmüştür. Şehirdeki asbestli çimento borularında sıvılaşma kaynaklı zemin deformasyonları ve alüvyal çökeltilerin yumuşaması nedeniyle en büyük hasar iletim ve dağıtım sistemlerinde meydana gelmiştir. Bu bölgede deprem öncesinde su dağıtım sistemi esas olarak 350 mm ve 600 mm çapında asbestli çimento boru hatlarından oluşmaktaydı. Bu boru hatlarının % 70'inin Marmara Depremi sırasında hasar gördüğü, kalan % 30'unda ise bir miktar sızıntı tespit edildiği tespit edilmiştir. Asbestli çimento boru hatlarındaki hasarın çoğunun, dönme ve eksenel kaymanın meydana geldiği bağlantı noktalarında olduğu tespit görülmüştür (Ansal ve diğ., 2008). Deprem sonrası hasar gören asbestli çimento boru hattında meydana gelen onarım ve yenileme çalışmaları Şekil 5.2.1'de verilmektedir. Şebeke altyapısının onarım ve yenileme çalışmaları bir aydan fazla sürmüştür (Sarıkaya ve Koyuncu, 2001).

Şekil 5.2.1. Deprem sonrası hasar gören asbestli çimento boru hattında onarım ve yenileme çalışmaları (Ansal ve diğ., 2008)

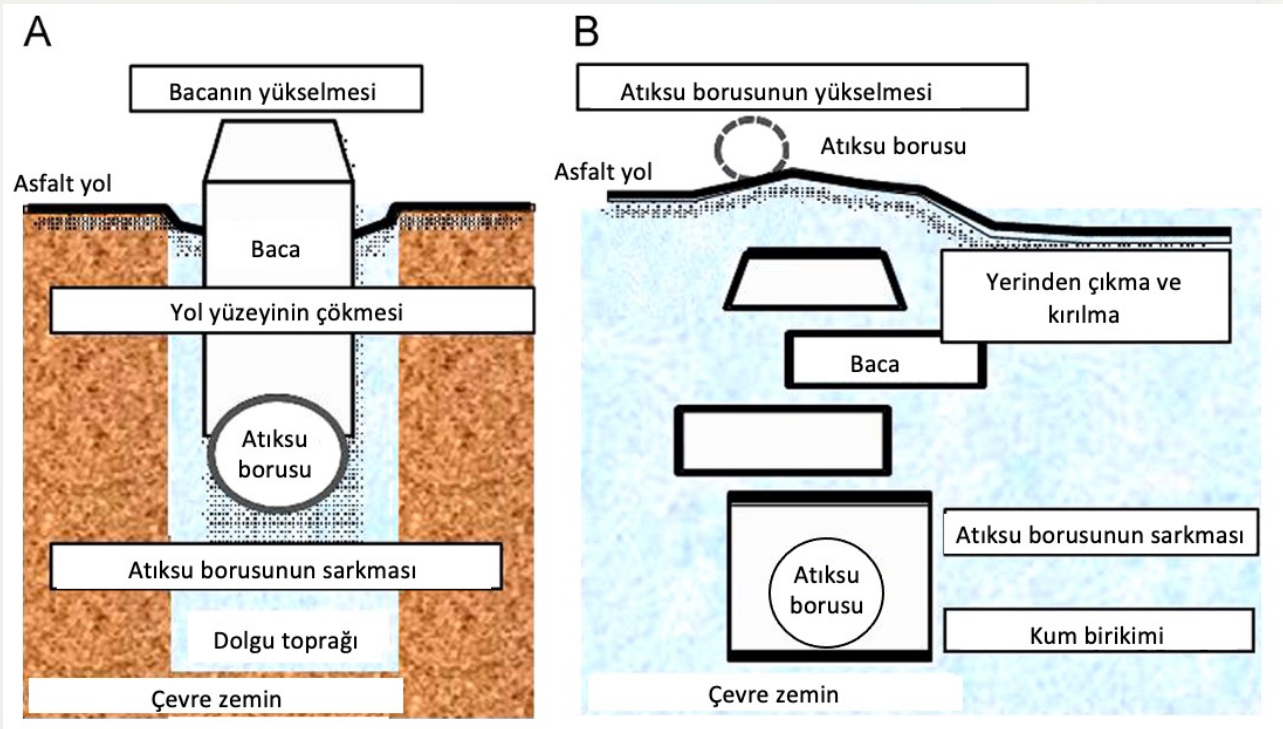
Büyük depremlerde gözlenen bir diğer olay ise zeminin sıvılaşmasıdır. Şekil 5.2.2, Büyük Doğu Japonya depreminde sıvılaşmanın neden olduğu bir atıksu kanalizasyon sisteminde meydana gelen hasarın şematik çizimini göstermektedir. Hasar, sıvılaşma modeline göre iki türe ayrılır: Dolgu zeminde kısmi sıvılaşma ve çevredeki alanda yoğun sıvılaşma. Büyük Doğu Japonya Depremi sonrasında hasarlı kanalizasyon borusu uzunluğunun yaklaşık % 90'ının sıvılaşma nedeniyle hasar gördüğü tespit edilmiştir. Boru hasarlarının % 65'i dolgu toprağındaki kısmi sıvılaşma, % 25'i ise çevredeki büyük sıvılaşma kaynaklı olmuştur. Hasarlı bacaların/rögarların toplam sayısının % 70'i ise sıvılaşma nedeniyle hasar görmüştür. Gerçekleşen bu hasarların % 40'ı dolgu toprağındaki kısmi sıvılaşma nedeniyle, % 30'u ise çevredeki büyük sıvılaşma nedeniyle oluşmuştur. Bu veriler, Japonya'da yaşanan depremde kanalizasyon sistemlerindeki en büyük hasarların sıvılaşma yüzünden meydana geldiğini göstermiştir. Japonya Depreme Dayanıklı Tasarım Kılavuzu'nda (Japan Sewage Works Association, 2006), kanalizasyon borularının ve bacalarının sıvılaşmasına karşı önlem olarak: (1) Dolgu toprağıının sıkıştırılması, (2) Kırma taşla dolgu yapılması, (3) Dolgu toprağıının katılaştırılması olmak üzere üç farklı yöntem tanımlanmaktadır. İlk iki önlemin etkinliği belirlenmiş olmakla birlikte dolgu toprağıının sıkıştırılması yönteminin etkinliği için deneysel çalışmalara ihtiyaç duyulmaktadır.

Şekil 5.2.2. Sıvılaşma nedeniyle kanalizasyon sistemlerinde meydana gelen hasarın şematik gösterimi: (a) Sıvılaşma sadece kanalizasyon borularının etrafındaki dolgu toprağıında meydana geldiğinde, bacanın/rögarın yükselmesine, yol yüzeyinin çökmesine ve kanalizasyon borusunun sarkmasına neden olmuştur, (b) Çevredeki alanda sıvılaşma meydana geldiğinde; kanalizasyon borusunun yükselmesine, bacanın/rögarın yer değiştirmesine veya kırılmasına, kanalizasyon borusunun sarkmasına ve kum birikmesine neden olmuştur (Matsushashi ve diğ., 2014)

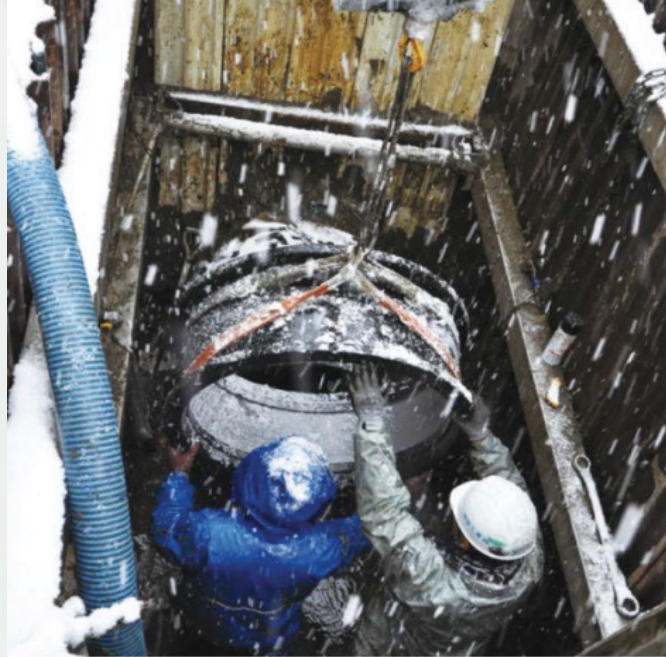
Şekil 5.2.3. Büyük Doğu Japonya Depremi sonrasında 800 mm çaplı bir su dağıtım borusunun tamiri (Wakamatsu ve diğ., 2016).

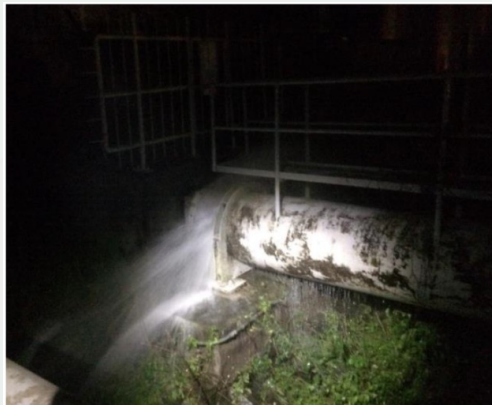
Şekil 5.2.4. Kumamoto Depremi sırasında 800 mm çaplı bir borunun birleşim noktasında meydana gelen sızıntı (Wham ve diğ., 2017)

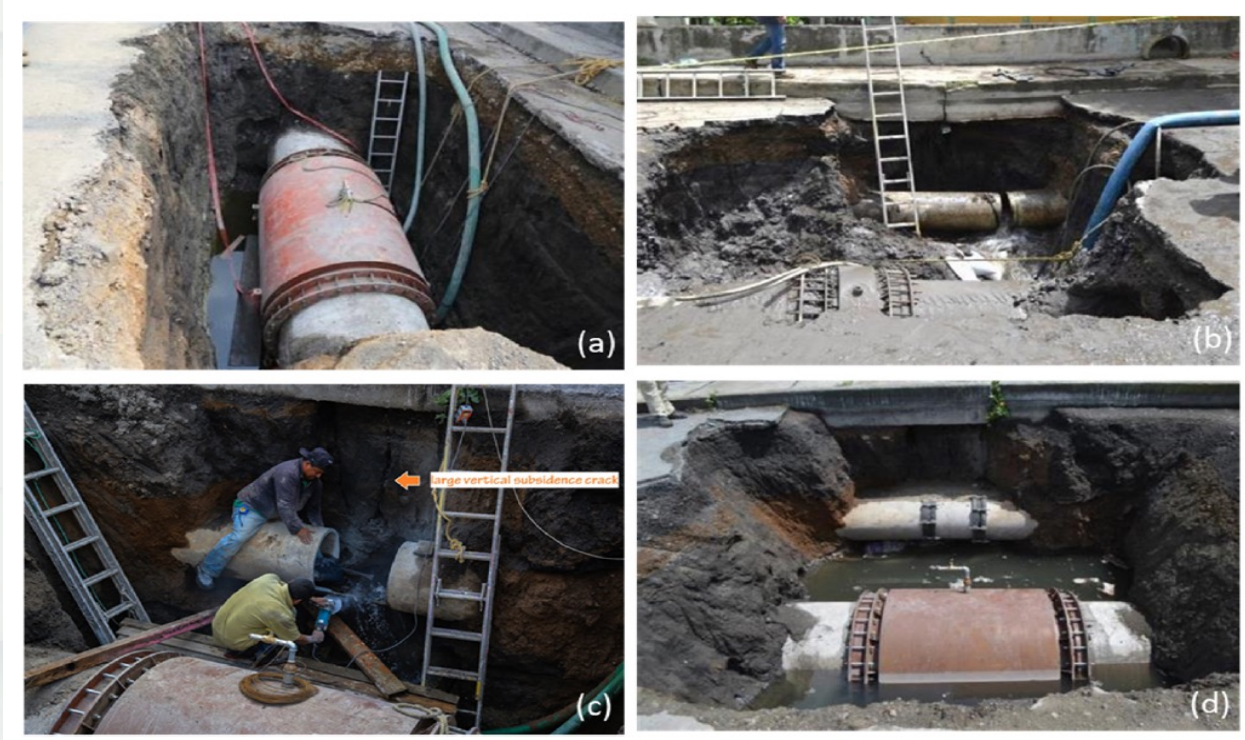
19 Eylül 2017 tarihinde Meksika merkezinde 7,1 büyüklüğünde bir deprem meydana gelmiştir. Meksika Depremi sonrasında en kapsamlı olumsuz etki su şebekesinde gözlenmiş ve yaklaşık 6 milyon insanın suya erişimi geçici olarak ortadan kalkmıştır (Lemnitzer ve diğ., 2021). Mexico City’de, 5 bölgede 2.300’den fazla sızıntı vakası meydana gelmiş ve dağıtım şebekesinde boru kırılmaları gözlenmiştir (Şekil 5.2.5).

Şekil 5.2.5. Mexico City’deki Colonia Del Mar bölgesinde yaygın olarak görülen boru hattı hasarları ve onarımı (Lemnitzer ve diğ., 2021)
