6 Şubat 2023

04.17 Mw 7,8 Kahramanmaraş (Pazarcık, Türkoğlu), Hatay (Kırıkhan),  
ve  
13.24 Mw 7,7 Kahramanmaraş (Elbistan / Nurhak-Çardak)

# DEPREMLERİ

Nihai Rapor

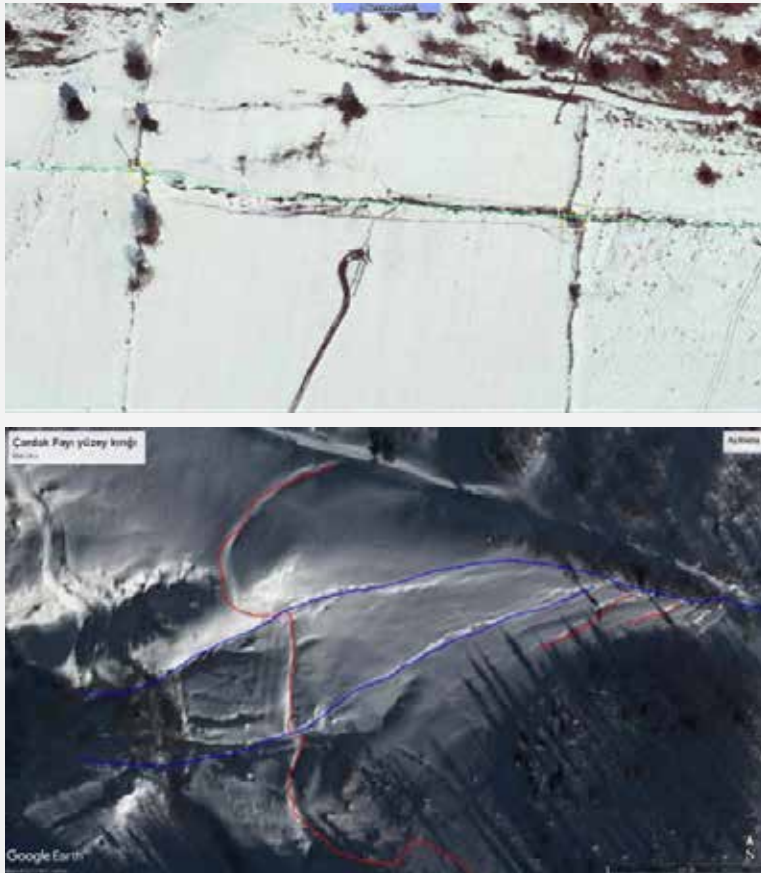
Şekil 1.6. Çardak yüzey kırığı Doğuda Nurhak batısında çitlerde görülen atım (5.8 m)(Üstte) batıda Dağuşağı mezrasında ikiye ayrılan kırık(Altta), atım 3,6m ve 4,8m.

Çardak fayı orta batısında Dağuşağı güneyinde bir sırtın 8.4 metre toplam atımı olduğu ölçülmüştür (Şekil-1.6). Ericek güneyinde Çardak fayı, ve ilk depremde kırılan Doğu Anadolu Fayı Adıyaman, Gölbaşı güneyinde Balkar ile Söğütlü arasında 16 km izlenebilen sol yanal bileşenli zaman zaman sıçramalı kırıklara sahiptir. Bu kesimde en büyük atım bu kesimde 3.2 metre kadardır. Pazarcık segmentinin arada yüzeyde iyi izlenmemesine rağmen arada parçalar halinde atım olan kesimleri vardır. Bu durumda Harmanlı kuzeyine kadar tamamı kırılmış varsayılabılır.

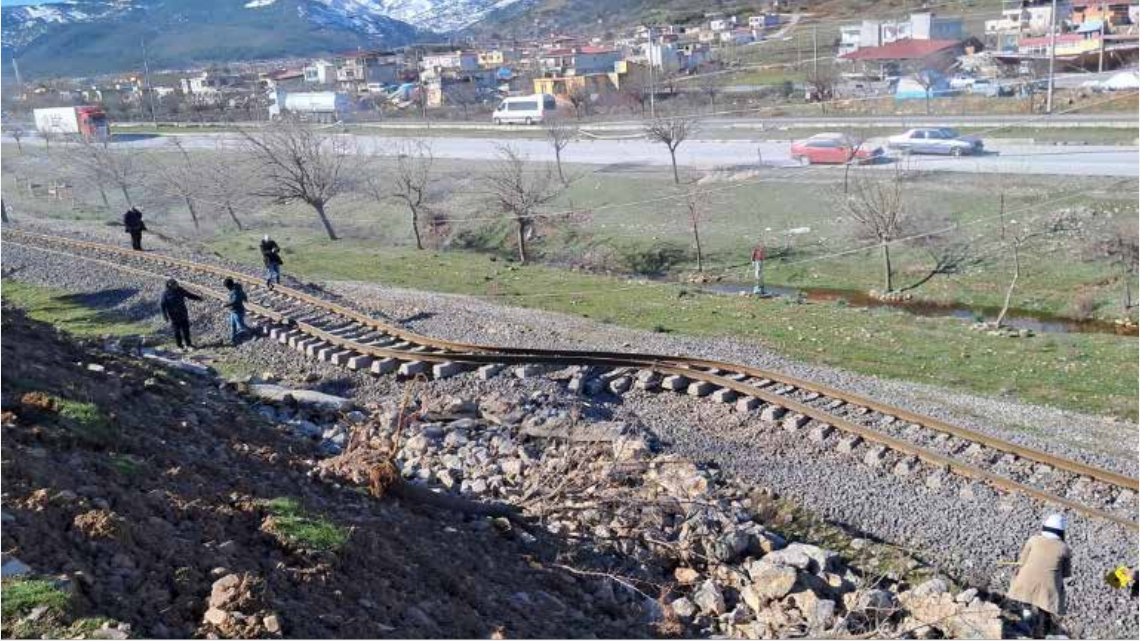
**Şekil 1.13.** Şekeroba doğusunda tren raylarında meydana gelen sol yanal ötelenme  
(Enlem: 37° 16' 13,62" N; Boylam: 36° 47' 0,678" E; Yükseklik: 540 m)

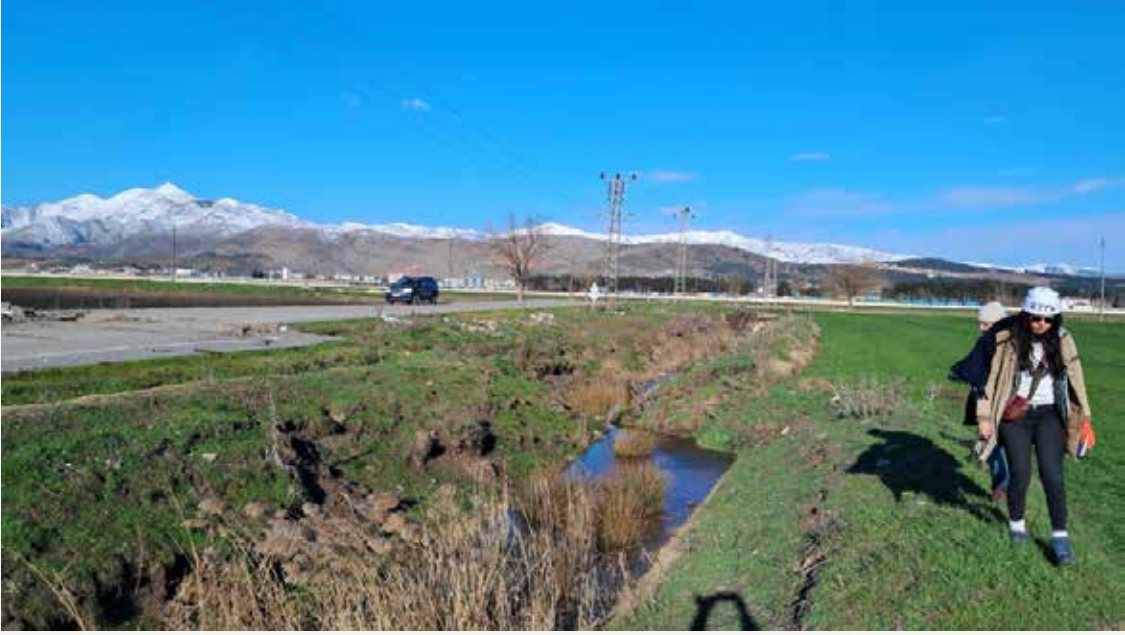
**Şekil 1.15.** Türkoğlu doğusunda asfalt yolda ve su kanalında  $330 \pm 10$  cm sol yanal ötelenme  
(Enlem:  $37^{\circ} 22' 14,148''$  N; Boylam:  $36^{\circ} 52' 10,458''$  E; Yükseklik: 512 m)

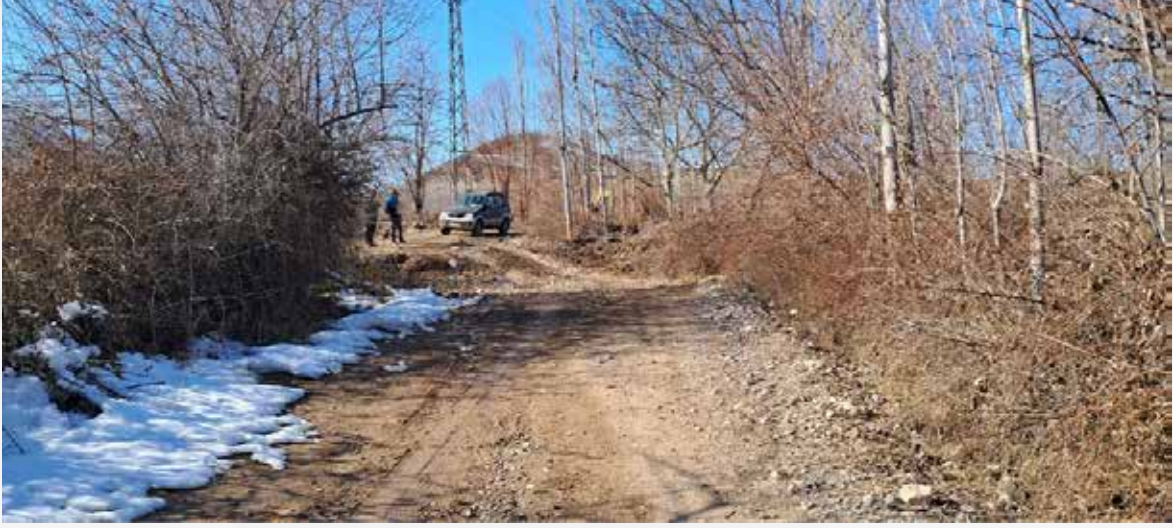
**Şekil 1.20.** Küçükören batısında ~5 m yol ötelenmesi (Enlem: 37° 38' 22,938" N; Boylam: 37° 25' 45,936" E; Yükseklik: 898 m.)

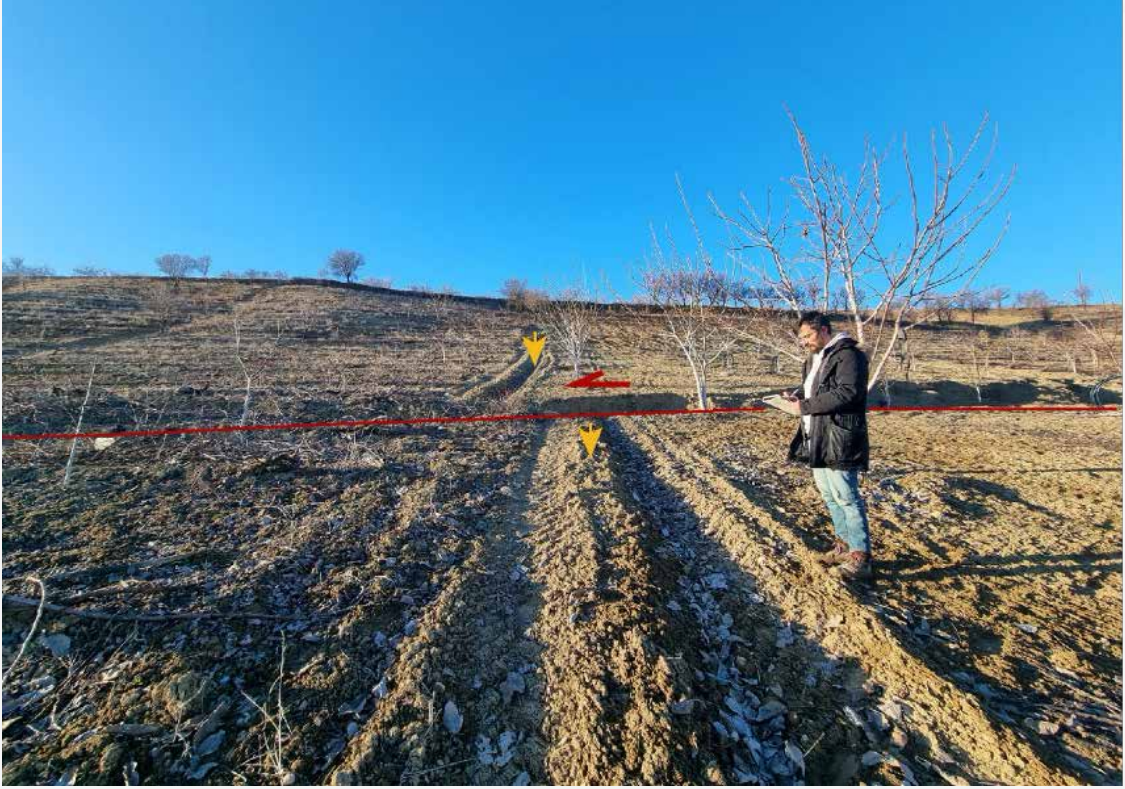
**Şekil 1.22.** Balkar'da yüzey kırığı boyunca bir tarlada  $325 \pm 15$  cm yanıl ve 70 cm düşey atım gözlenmiştir.

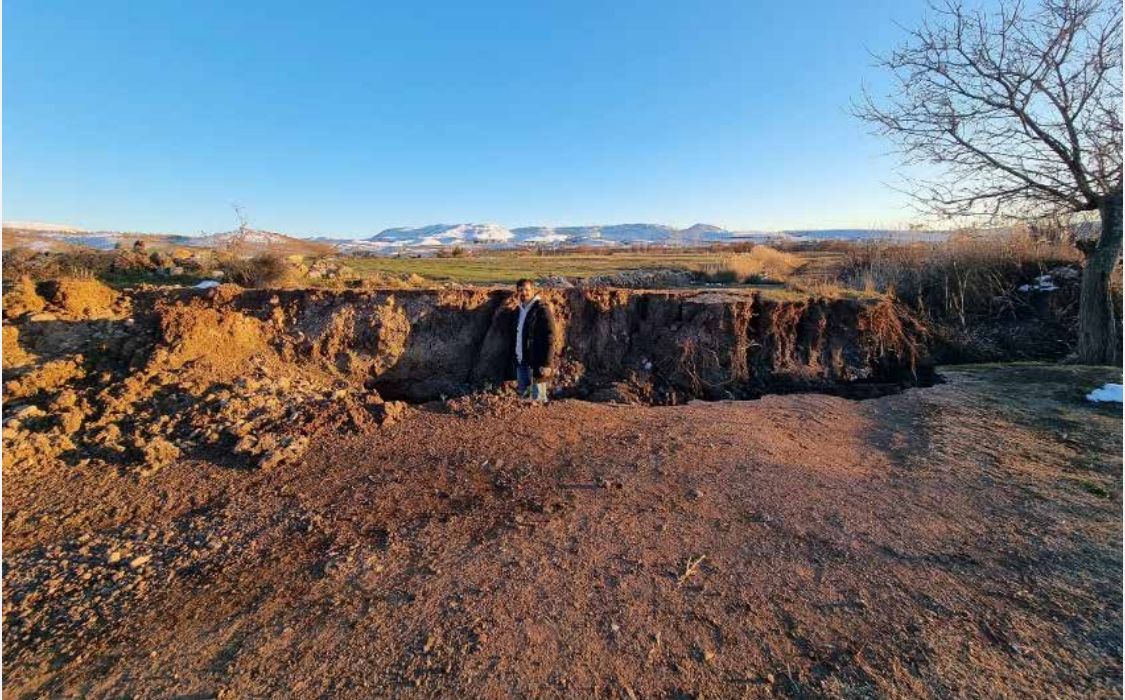
**Şekil 1. 23.** Balkar batısında ölçülen 150 cm'lik düşey atım

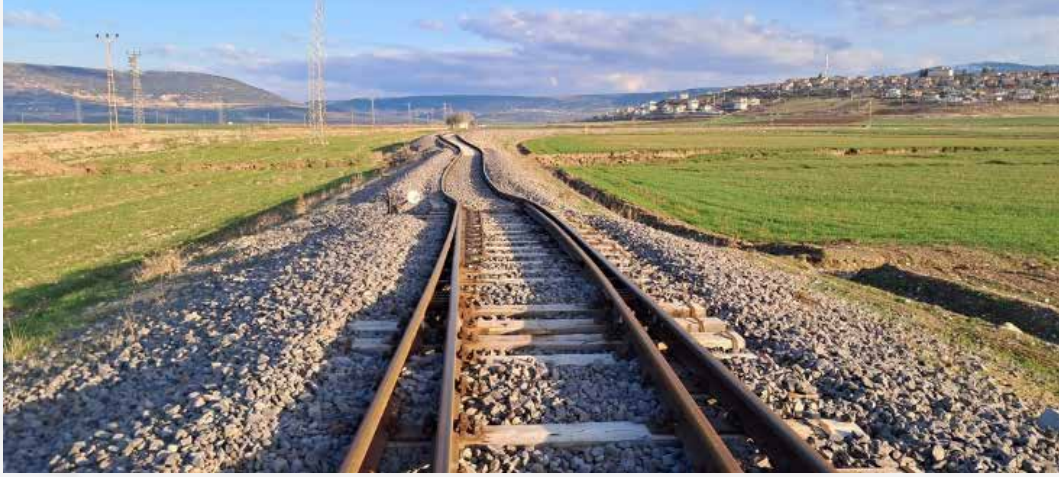
**Şekil 1.24.** Narlı kuzeyinde 70 m.lik bir zon içinde 5 kırık halinde görülen deformasyon. Toplam yer değiştirme 240±20 cm olarak ölçülmüştür

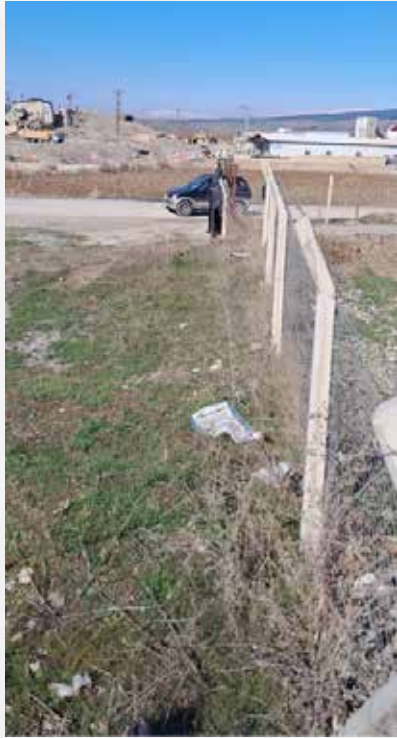
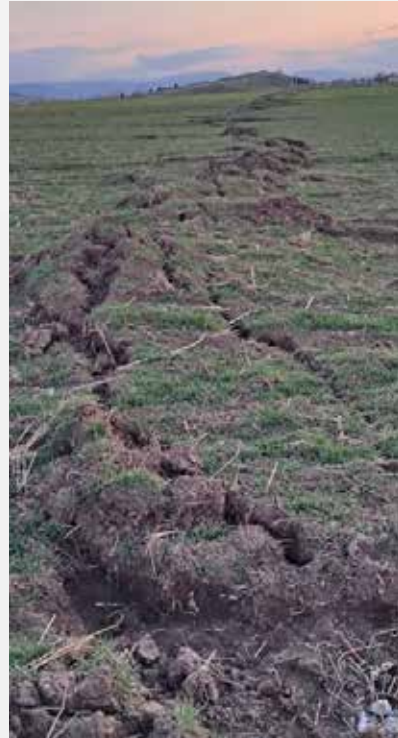
**Şekil 1.25.** Narlı beldesi kuzeyinde 95±10 cm ötelenmiş bir çit (solda) (Enlem: 37° 25' 22,44" N; Boylam: 37° 9' 52,57" E; Yükseklik: 630 m) ve aynı bölgenin güneyinde izlenen köstebek izi (moletrack) yapısı (sağda)

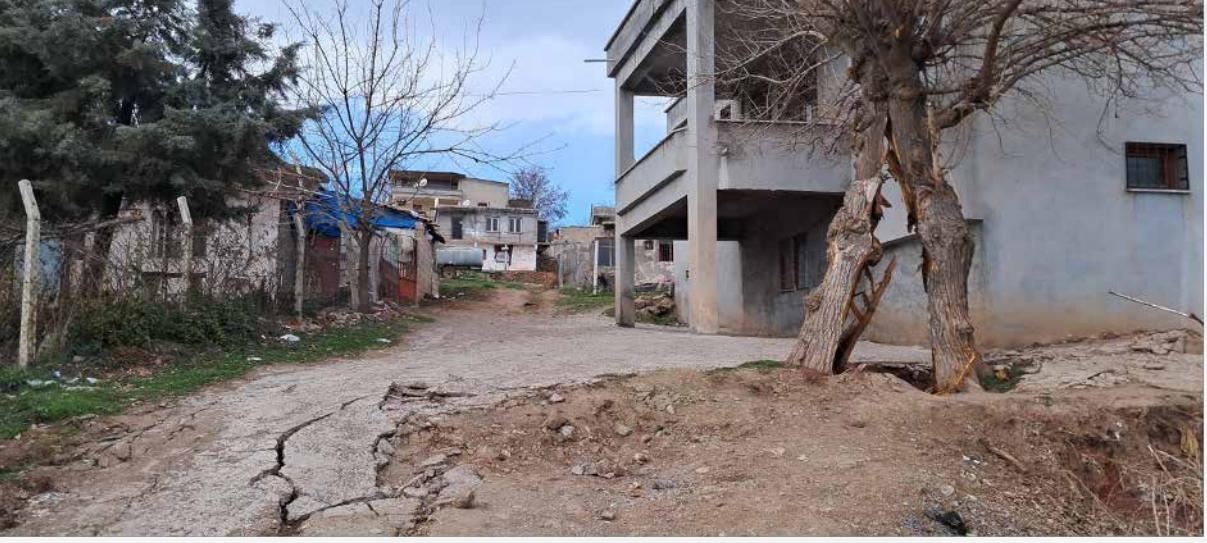
**Şekil 1.26.** Tetirlik köyünde ağaç gövdesinde sol yanal ötelenme (Enlem:  $37^{\circ} 32' 12,45'' N$ ; Boylam:  $37^{\circ} 16' 24,402'' E$ ; Yükseklik: 925 m.)

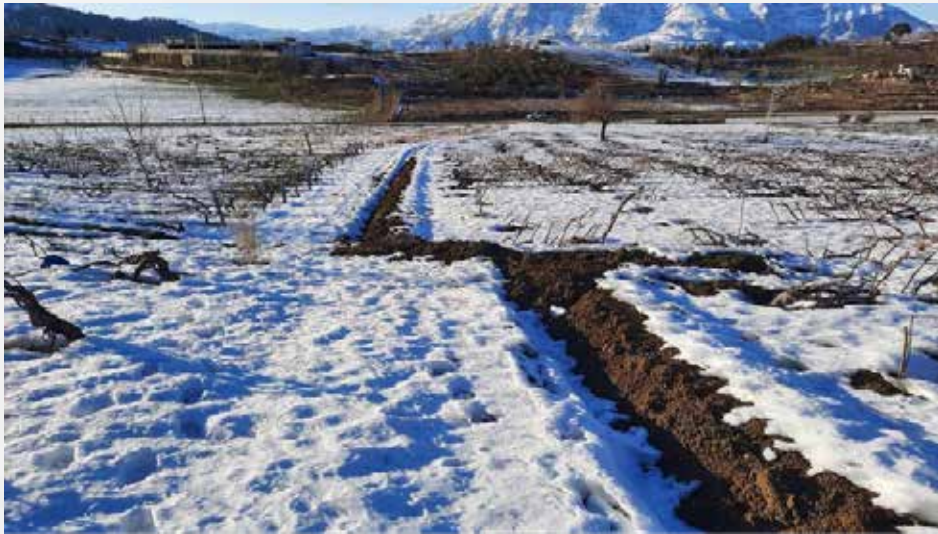
**Şekil 1.29.** Ozan köyünde 270±15 cm tarla ötelenmesi (Enlem: 37°49'44.82"N; Boylam: 37°42'6.92"E; Yükseklik: 991 m.)

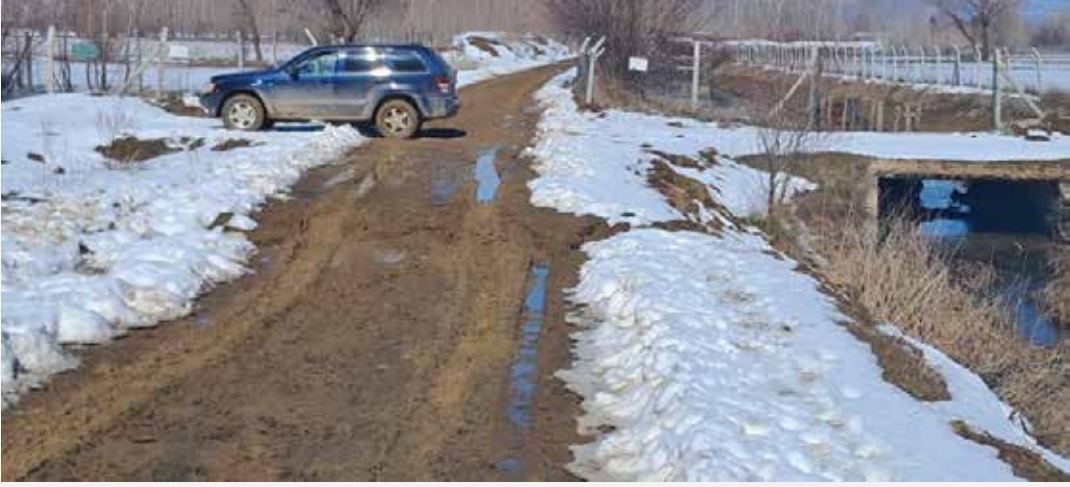
**Şekil 1.30.** Göksun GD'sunda  $80 \pm 10$  cm ötelenmiş bir toprak yol (Enlem:  $38^{\circ} 0' 18,541''$  N; Boylam:  $36^{\circ} 31' 27,426''$  E; Yükseklik: 1.361 m.)

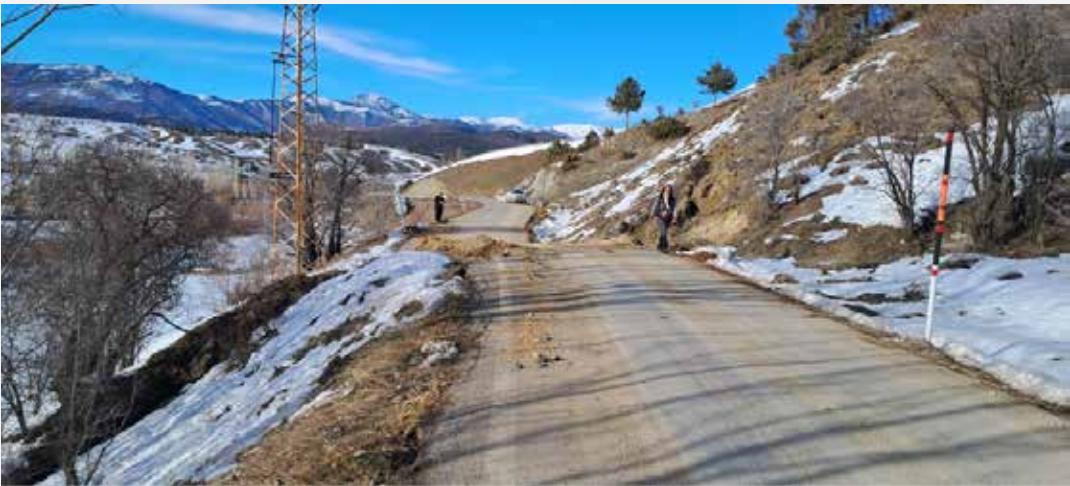
**Şekil 1.31.** Gücüksu batısında  $420 \pm 10$  cm sol-yanal yol ötelenmesi (Enlem:  $38^{\circ} 2' 26,727''$  N; Boylam:  $36^{\circ} 38' 11,148''$  E; Yükseklik: 1.366 m.)

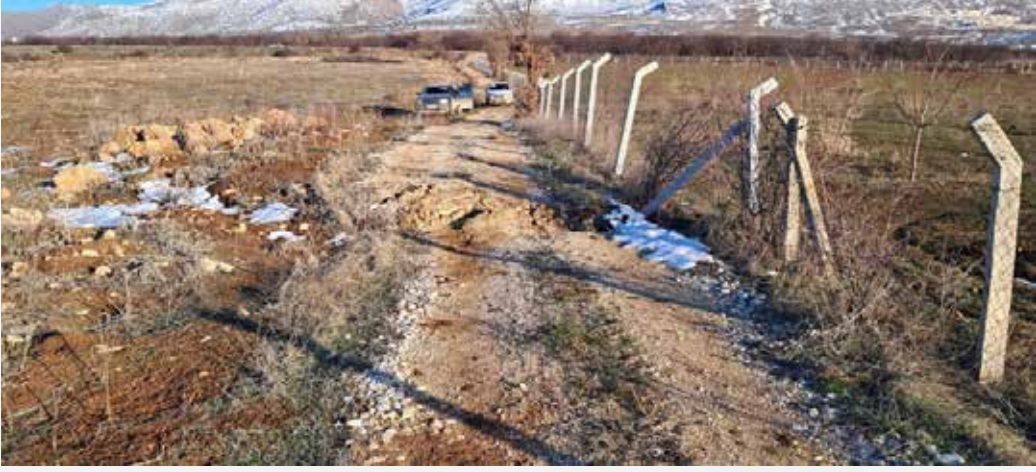
**Şekil 1.35.** Çığlık köyü kuzeyinde sol yanal ötelenmiş toprak yol ve çit (Enlem:  $38^{\circ} 7' 49,36''$  N; Boylam:  $37^{\circ} 56' 0,498''$  E; Yükseklik: 1.222 m.).

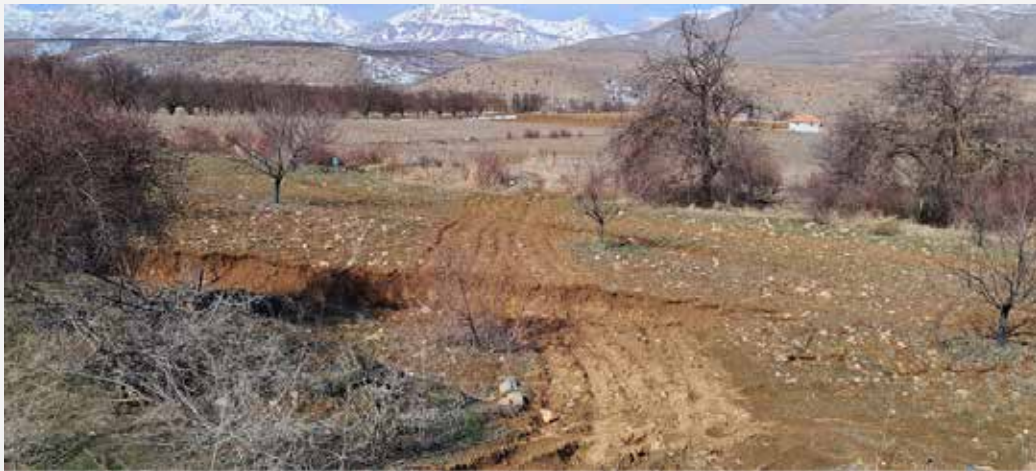
**Şekil 1.36.** Çığlık köyünün kuzeyinde yaklaşık  $210 \pm 10$  cm ötelenmiş traktör tekerleği izleri (Enlem:  $38^{\circ} 7' 55,521''$  N; Boylam:  $37^{\circ} 56' 16,614''$  E; Yükseklik: 1.241 m.)

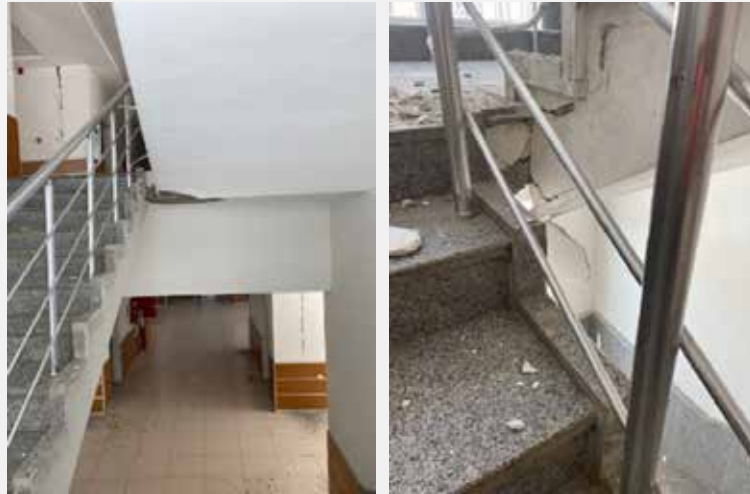
- Bazı okul binalarında merdiven sisteminde hasarlar meydana gelmiştir. Onarım ve güçlendirme gereken bu hasarlar, merdiven kolu ile sahanlık plağı birleşimlerinde oluşmuştur. Merdiven kaplamalarında kırılma ve yerinden ayrılmalar da gözlenmiştir.

**Şekil 3.23.** Çelikhán Ortaokulu binası merdiven sisteminde oluşan yapısal hasarlar ve merdiven kaplamalarındaki hasarlar

Yukarıda verilen hasarlardan, bazı okullardaki merdiven hasarları için gerekli onarım ve güçlendirmenin yapılması koşulu ile, sadece bölme duvarı hasarı bulunan, taşıyıcı sistem hasarı bulunmayan bu okul binaları hafif hasarlı olarak değerlendirilmiştir. Ancak, inşa tarihi 2000'li yıllar öncesinde olan bazı betonarme okul binalarında taşıyıcı sistem hasarları meydana gelmiş olup, bu türden kiriş, kolon ve birleşim bölgelerinde çatlak oluşmuş ve beton yüzeyleri düzgün olmayan okul binaları, aşağıda verildiği gibi, orta hasarlı olarak değerlendirilebilir.

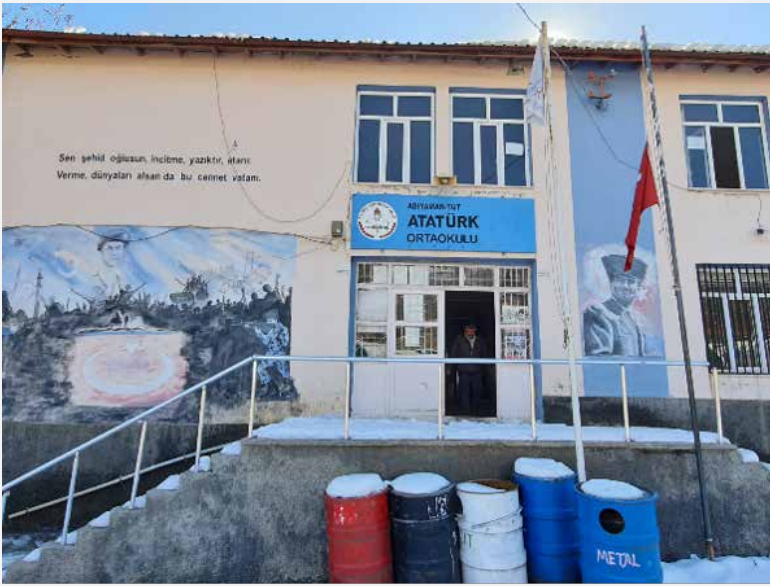
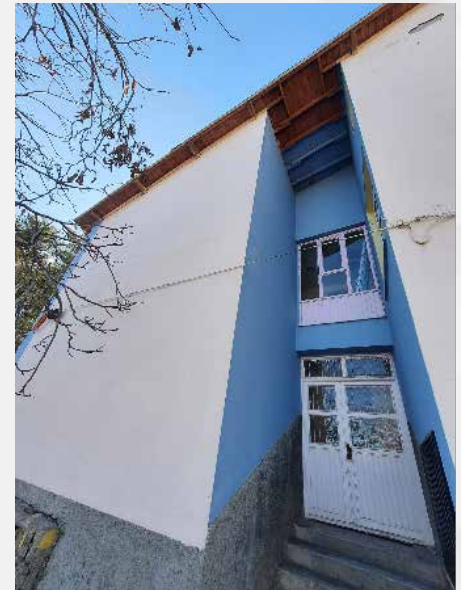
İnceleme kapsamında Tut ilçesinde Atatürk Ortaokulu binası iki katlı yığma bir binadır. Bu okul binasının yığma duvarlarında hasar bulunmamakla birlikte, zemin kat tavanı ve çatı seviyesinde rijit diyafram oluşmaması, zemin kat tavan döşemesinde oluşan hasarlar ve çatı (normal kat tavanı) seviyesinde, duvarları bütünleştiren hatıl bulunmaması nedenleriyle, hasar potansiyelinin yüksek olduğu ve servis ömrünü de tamamladığı da kabul edilerek, ağır hasarlı olarak değerlendirilmiştir.

**Şekil 3.29.** Tut ilçesinde iki katlı yığma okul binası

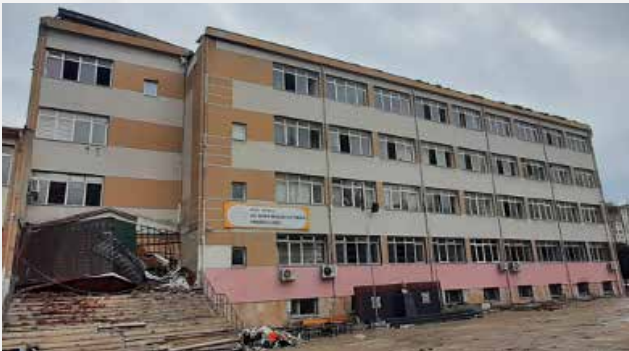
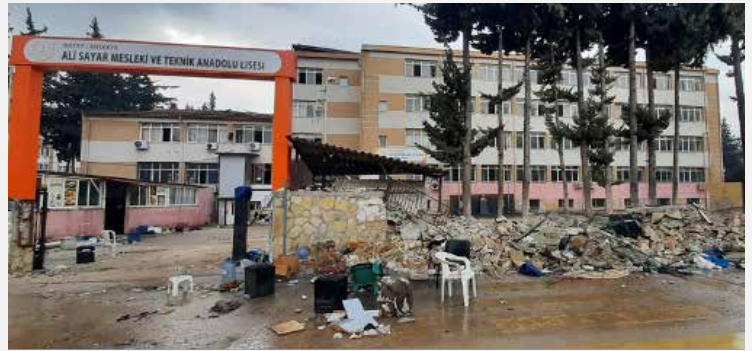
İnceleme kapsamında değerlendirilen Ali Sayar Mesleki ve Teknik Anadolu Lisesi, bodrum, zemin ve 3 normal kattan oluşmaktadır. Okulun dıştan yapılan değerlendirmesinde yapıda belirgin bir ileri seviye hasar görülmemektedir. Okulun ana binasının yanında bulunan 2 katlı ve tek katlı ek binalarda da ileri bir hasar gözlemlenmemiştir. Bu binalar ile okulun ana binası arasında oturma kaynaklı bir ayrılma meydana gelmemiştir. Okul bahçesini çevreleyen taş örgü duvarlar tamamen göçmüştür (Şekil 2).

Şekil 2. Sayar Mesleki ve Teknik Anadolu Lisesi, Antakya

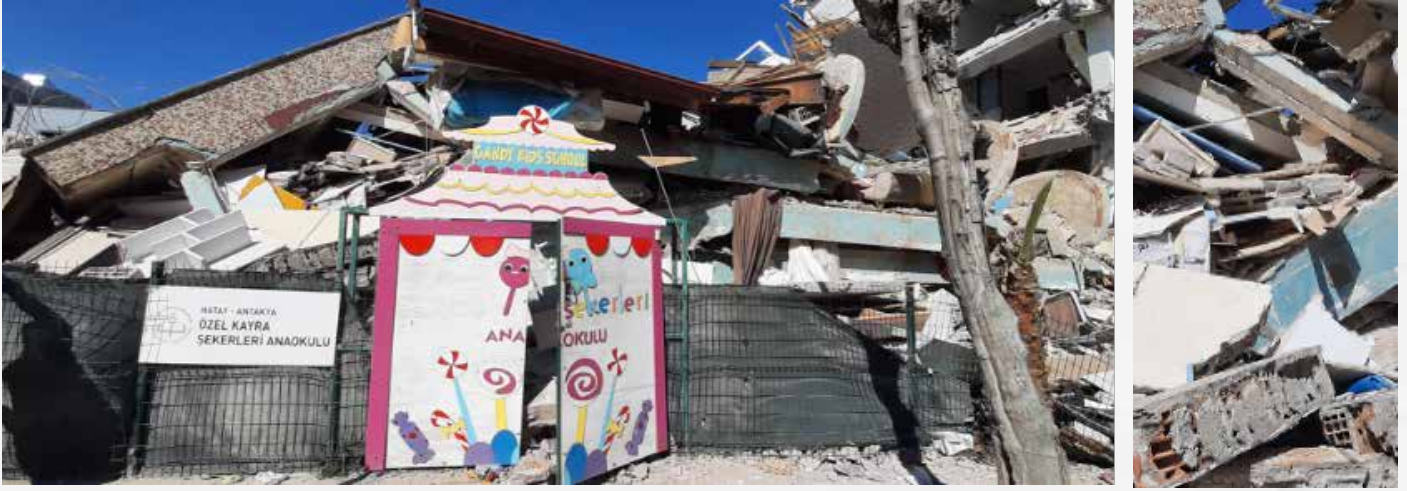
Antakya'nın Saraykent mahallesinde bulunan Kayra Şekerleri Anaokulu binası incelenen bir başka okul binasıdır. Zemin, asma kat, 3 normal kat ve teras katından oluşan bina tamamen göçmüştür. Göçmeden önceki bina görselleri incelendiğinde anaokulu zemin kat ve asma katta konumlanmaktadır. Üst katlar konut olarak kullanıldığı anlaşılmaktadır. Anaokulunun bulunduğu katlarda binanın ön cephesinde duvar elemanları yerine pencereler mevcuttur. Ayrıca binada asma kat olduğu da dikkate alındığında binada göçmenin zayıf/yumuşak kat düzensizliğinden kaynaklandığı değerlendirilebilir. Anaokulu binasına bakıldığında katlar arası kolonların tamamen göçerek, pankek göçme (pancake collapse) moduna nedem olduğu gözlenmiştir. Binada kolon kiriş birleşim bölgelerindeki donatı detaylandırma eksikliği göçmenin nedeni olarak görülmektedir. Kolon elemanlarda boyuna donatı eksikliği ve birleşim bölgesinde yetersiz etriyenin olduğu gözlenmiştir (Şekil 3).

Şekil 3. Kayra Şekerleri Anaokulu, Antakya

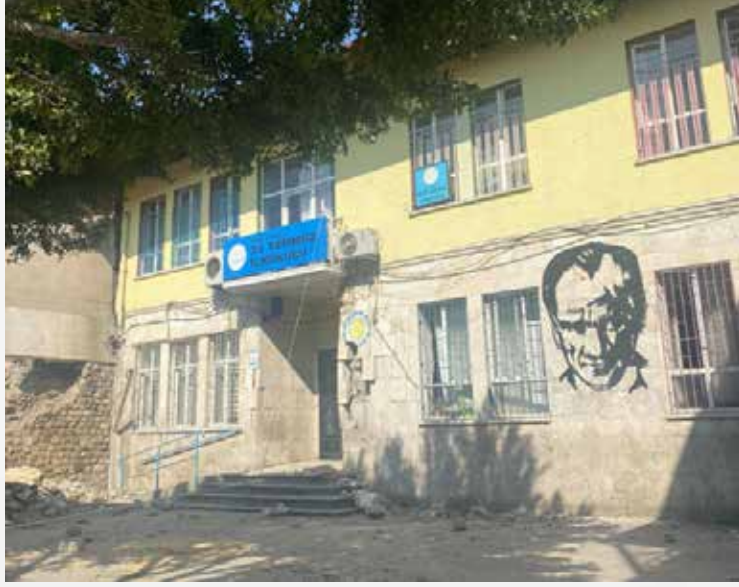
Antakya'nın eski yerleşim bölgesinde yer alan 23 Temmuz İlkokulu zemin ve 1 normal kattan oluşan yığma bir yapıdır. Hemen yanındaki yığma yapının taş duvarları okul bahçesine dökülmüştür. Okulun zemin katında benzer dış cephe taş kaplamalarında dökülmeler görülmüştür. Bitişik nizamda bulunan yığma bina ile okul 1.kat itibari ile ayrıldığı, okulun öteleme yaptığı söylenebilir. Okuldaki hasarın boyutu ve kullanım durumu için kontrol edilmesi gerekir (Şekil 6).

Şekil 6. 23 Temmuz İlkokulu, Antakya/Hatay

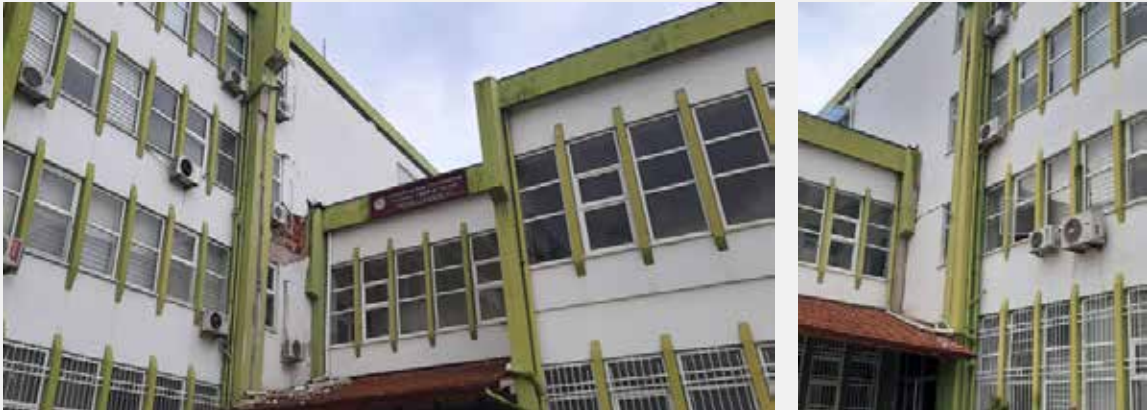
Altınözü ilçesinde bulunan MKÜ Altınözü Tarım Bilimleri MYO binası incelenmiştir. Yapı birbirine ekli binalardan oluşmaktadır. Bazıları zemin ve 3 normal kat, bazıları ise zemin ve 1 normal kattan oluşmaktadır. Binada yapılan dıştan incelemede, yer yer yapısal olmayan duvar hasarları gözlenmiştir. Ayrıca, binanın dış cephe kaplamalarında da hasar görülmüştür. Detaylı inceleme sonrasında yapının kullanıma devam edip etmeyeceği belirlenmelidir (Şekil 7).

Şekil 7. MKÜ Altınözü Tarım Bilimleri MYO

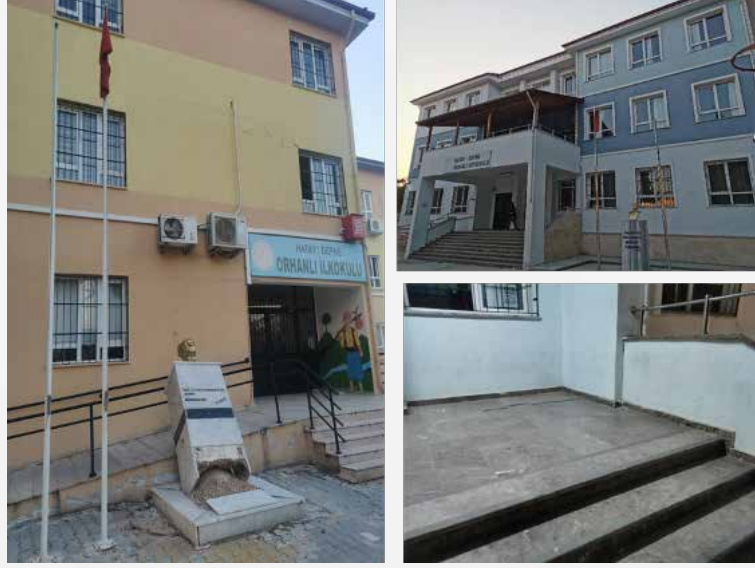
Defne Orhanlı Ortaokulu ve İlkokulu zemin ve 2 normal kattan oluşmaktadır. Ortaokulu binasında okul giriş merdiveni sahanlığındaki mermer döşemede yer yer çökme ve kırılmalar gözlemlenmiştir. İlkokul binasında ise bahçedeki Atatürk büstü yıkılmıştır. Çatılarda hafif hasarlar mevcuttur. Her iki binada da kaba sıva yapılmadan direkt olarak alçı sıva yapıldığı için duvarlarda çatlamlar mevcuttur. Ancak iç ve dış duvarlarda herhangi bir göçmeye rastlanmamıştır. Binanın kullanım durumu için detaylı inceleme yapılmalıdır (Şekil 8).

Şekil 8. Hatay Defne Orhanlı İlkokulu ve Ortaokulu

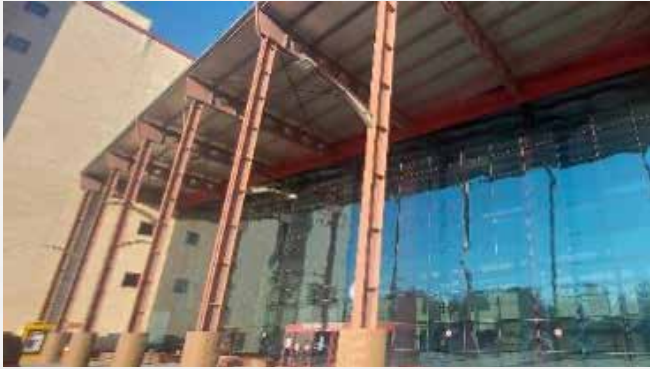
Hastane, şehrin batısında yer alan Onikişubat ilçesi, Avşar Mahallesi'nde yer almaktadır. Hastane yapısı 5 adet poliklinik, 9 adet yatakhane bloğu, konferans salonu ve idari binadan oluşmaktadır ve toplam 99 bin m<sup>2</sup> kapalı alana sahiptir. Hastanenin inşası 2014 yılında tamamlanmıştır. Bina taşıyıcı sistemi betonarme perde duvarlıdır. Buna ek olarak hastanenin giriş bölümünde binaya ek olarak inşa edilmiş çelik bir cephe ve çatı yapısı bulunmaktadır (Şekil 3.30a).

**Şekil 3.30.** Kahramanmaraş Necip Fazıl Şehir Hastanesi Ana Hizmet Binası: (a) Giriş, (b) Makine ve teçhizatın durumu, (c) Dolgu duvar hasarları (d) Muhteviyat hasarı

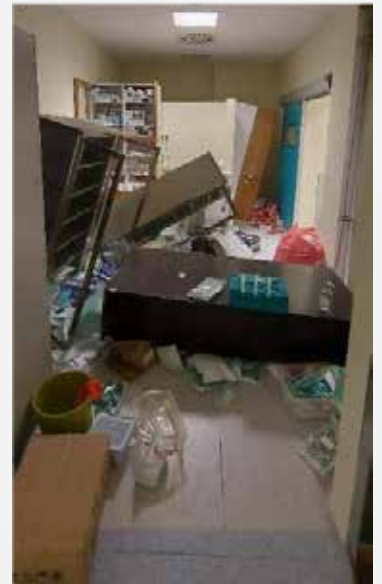
(c)

Hastanenin çeşitli bloklarında ve katlarında taşıyıcı olmayan elemanlarda, yapısal risk oluşturmayan ancak kullanılmasını zorlaştıracak düzeyde hasarların meydana geldiği görülmüştür (c). Yapısal olmayan bu dolgu duvar hasarların büyük bölümü 6 katlı olan ana blokta meydana gelmiştir. Üç katlı klinik bloklarındaysa daha az olmakla beraber yine benzer dolgu duvar hasarları meydana gelmiştir. İlgili hasarların önemli bir kısmının, taşıyıcı sistem elemanlarıyla dolgu duvar olarak kullanılan bims beton blok tuğlalar arasındaki bağlantının deprem sırasında deformasyona izin vermeyecek şekilde inşa edilmiş olması nedeniyle meydana geldiği kanaatine varılmıştır. Benzer şekilde, dış cephede meydana gelmiş deformasyonlar nedeniyle hastane binasıyla dış cephesi arasında boşluklar açılmıştır. Bu boşluklardan hava geçişi meydana gelmesi nedeniyle hastanenin bazı odalarının ısıtılması mümkün olamamaktadır. Hastane binasında bir dış cephe elemanının sarsıntı sırasında kopup düştüğü gözlenmiştir (a). Benzer şekilde, binada asansör girişlerinde bulunan duvar kaplama elemanlarında da hasarlar meydana geldiği gözlenmiştir.

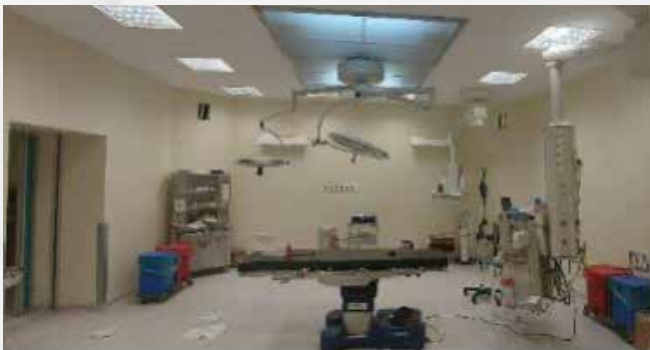
(d)

Hastane çalışanları, bina içerisindeki kritik teçhizatın deprem sırasında önemli bir hasar almadığını bildirmiştir (c). Özellikle ameliyathane ve diğer kritik sağlık ekipmanlarının hasar almadan atlatmış olduğu söylenmiştir. Bu sistemlerinin tavana mesnetlendiği noktalardaki zorlamalar nedeniyle herhangi bir hasarın meydana gelip gelmediğinin ileride daha detaylı bir incelemeyle tespit edilmesi faydalı olacaktır.

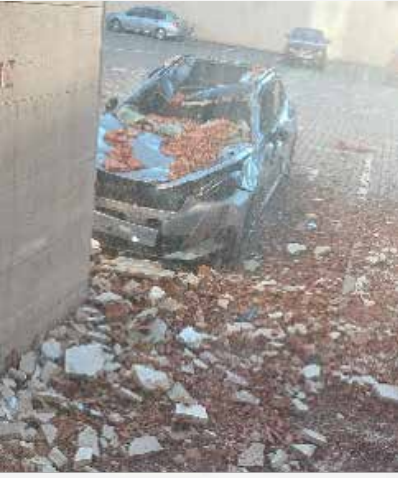
**Şekil 3.31.** Kahramanmaraş Necip Fazıl Şehir Hastanesi Ana Hizmet Binası: (a) Dış cephe hasarları, (b) Duvar kaplama elemanı hasarları ve (c) Hastane yetkililerine ve hastalara durumla ilgili açıklama

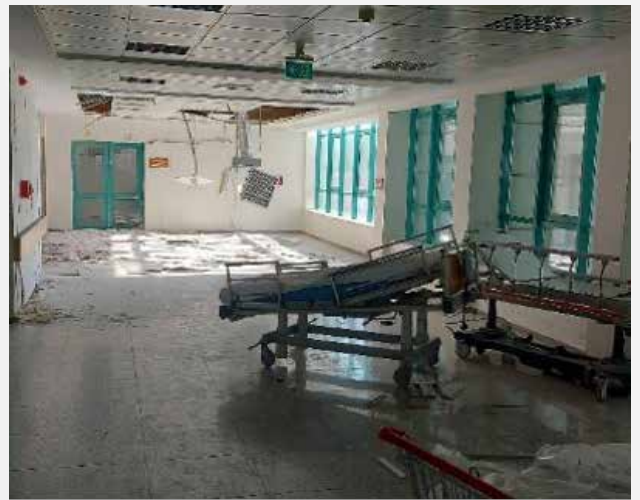
**Şekil 3.32.** Kahramanmaraş Necip Fazıl Şehir Hastanesi Ana Hizmet Binası: (a) dış cephesi, (b) koridorlardaki asma tavan kopmaları

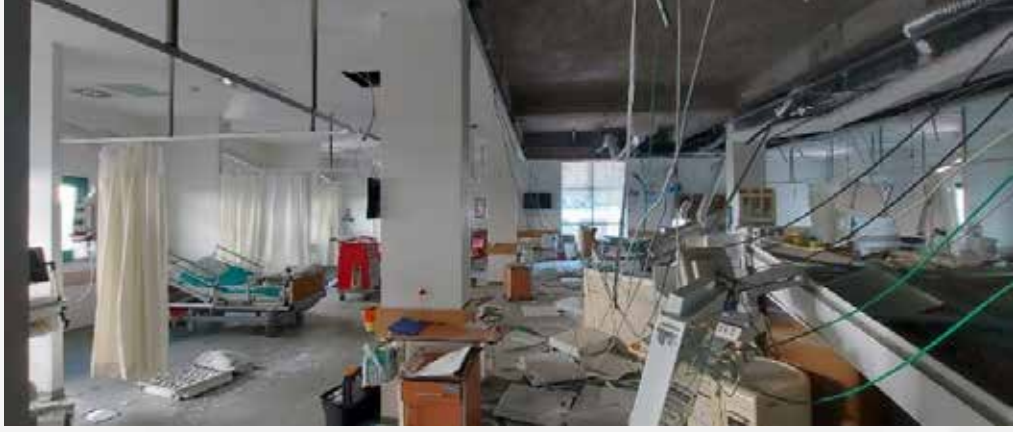
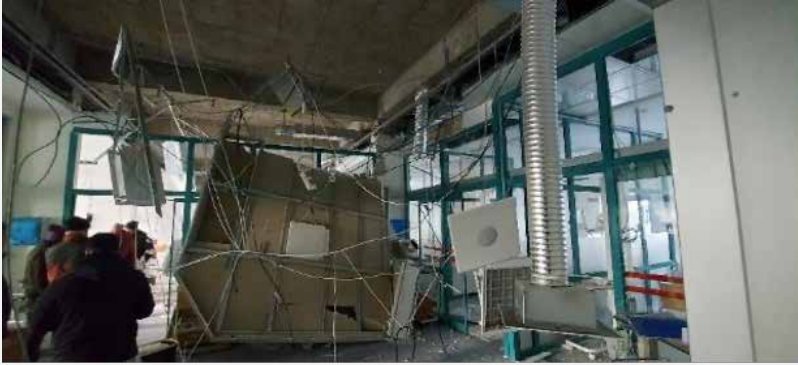
Binada çok sayıda katta ve blokta taşıyıcı olmayan elemanlarda yaygın hasar. Düşen asma tavan elemanlarının hastanede bulunan çalışan ve hastalarda yaralanmalara sebebiyet vermiş olma ihtimali çok yüksektir. Bu elemanların kritik teçhizata önemli hasar vermiş olduğu gözlenmiştir (a). Deprem sırasında binanın su tesisatında meydana gelmiş zorlamaların sonucunda çeşitli yerlerde su sızıntıları meydana gelmiş ve binada yer yer su sızıntıları meydana gelmiştir (b).

**Şekil 3.33.** Kahramanmaraş Necip Fazıl Şehir Hastanesi Ana Hizmet Binası: (a, b) taşıyıcı olmayan eleman ve kritik teçhizat hasaları, ve (c) su tesisatındaki sızıntılar nedeniyle meydana gelmiş hasarlar

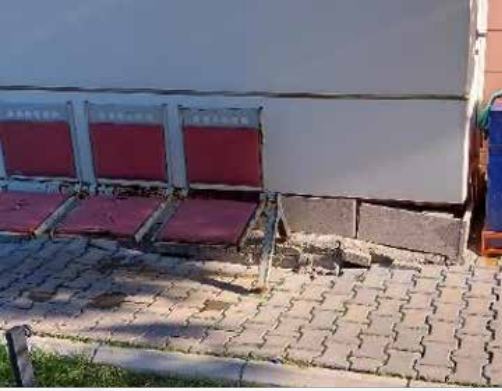
Ana binanın hemen arkasında yer alan bağımsız iki katlı ek binada deprem sırasında zemin kotunun bir köşede yükselmiş olduğu gözlenmiştir (c).

**Şekil 3.44.** Kahramanmaraş Necip Fazıl Şehir Hastanesi: (a) ek binanın zemin kotunda gözlenmiş yükselme ve (b) komşu alanda inşası devam eden deprem yalıtımlı hastane binası

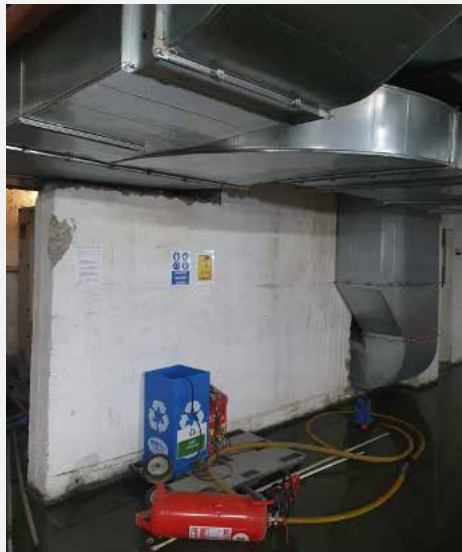
Bodrum katta yapılan incelemede, tesisat veya havalandırma borusu geçirmek amacıyla betonarme perde duvarların kesildiği veya delindiği tespit edilmiştir.

**Şekil 3.47.** Adıyaman Özel Gözde Tıp Merkezi kesilen betonarme perde duvar

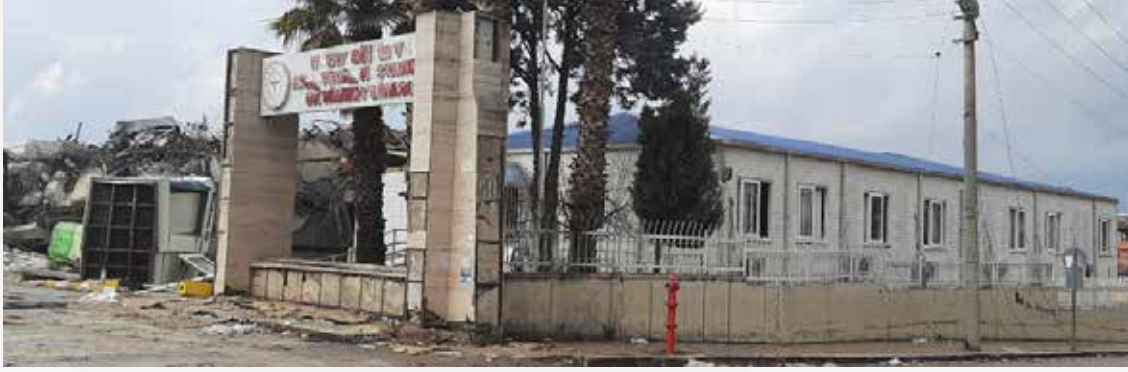
Yapılan incelemede Hatay Eğitim ve Araştırma Hastanesi Ek Hizmet Binası tamamen göçmüştür. Kritik teçhizatlar ve sağlık ekipmanlarının tamamının kullanılamaz hale geldiği gözlenmiştir. Ek bina çevresinde bulunan diğer binaların detaylı olarak incelenerek kesin hasar tespiti yapılması büyük önem arz etmektedir (Şekil 10).

**Şekil 10.** Hatay Eğitim ve Araştırma Hastanesi Ek Hizmet Binası

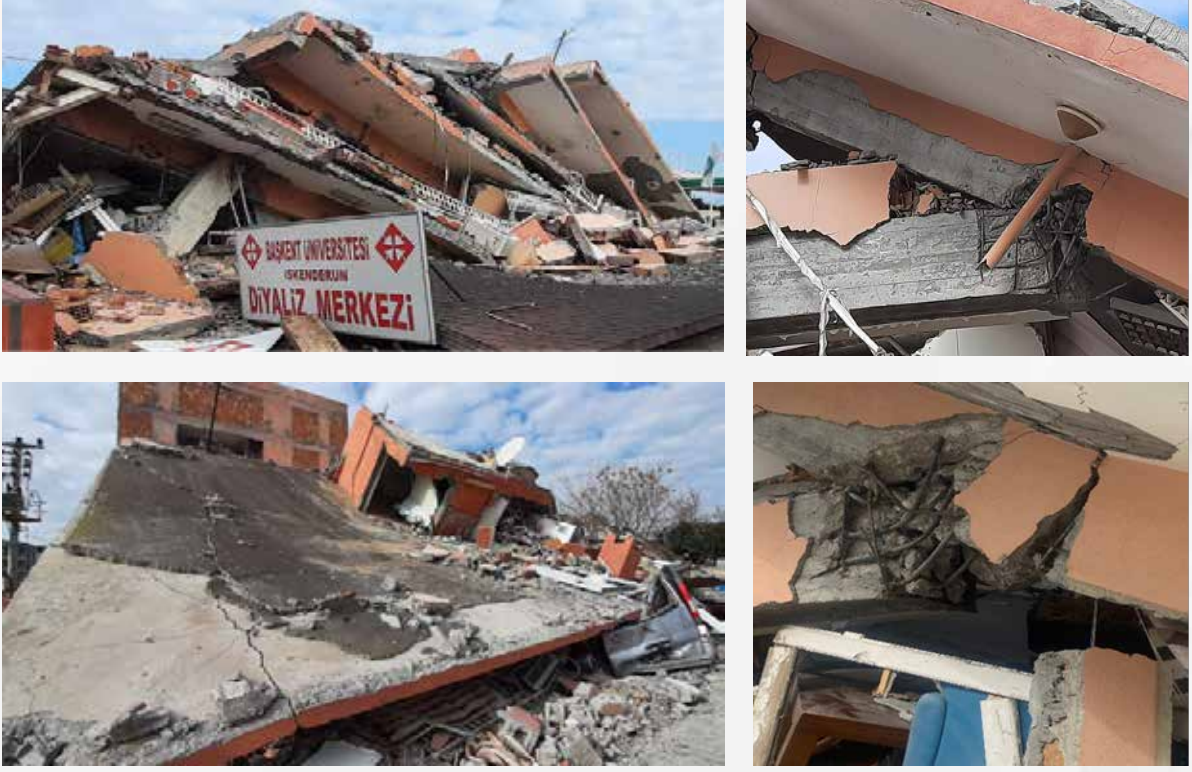
İskenderun ilçe merkezinde bulunan Başkent Üniversitesi Diyaliz merkezi zemin ve 4 normal kattan oluşmaktadır. Yapılan gözlemlerde, binanın toptan göçtüğü tespit edilmiştir. Bina yan cephesi üzerine göçmüştür. Binanın kolon kiriş birleşim bölgelerinde donatı detay eksikliği ve kolonların kirişlerden daha zayıf elemanlar olduğu gözlenmiştir. Plastik mafsallaşma kolon uçlarında meydana gelmiştir. Bina kullanım amacı konut olarak inşa edilmiş olmasına rağmen sonrasında diyaliz merkezine dönüştürülmüştür (Şekil 11).

**Şekil 11.** Başkent Üniversitesi Diyaliz Merkezi, İskenderun

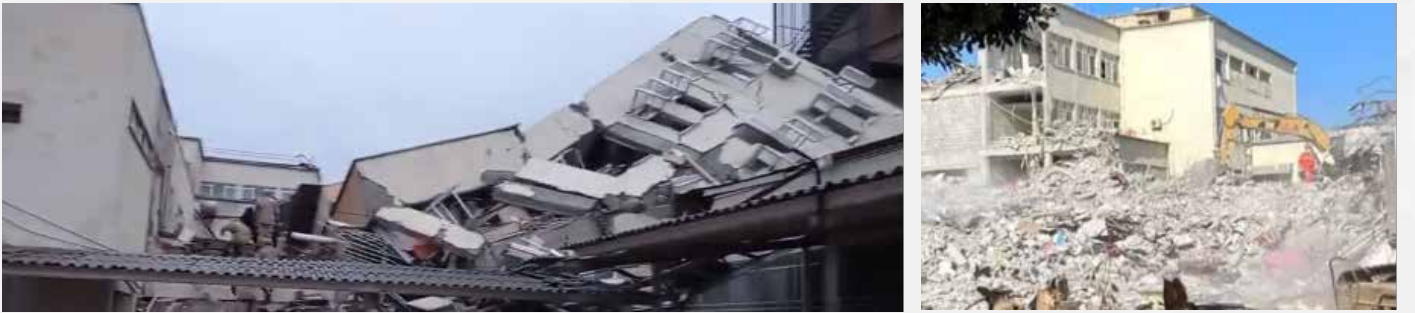
İskenderun ilçe merkezinde bulunan İskenderun Devlet Hastanesinin zemin ve 4 normal kattan oluşan bir bölümü göçmüştür. Göçmüş olan bölümde, yapısal elemanlar bütünlüğünü koruyamamıştır. Göçmüş olan bölüm ile bağlantısı bulunan hastanenin diğer bölümlerindeki elemanlarda da yapısal hasarlar görülmektedir. Bu nedenle ayakta duran hastane bölümlerinde detaylı hasar değerlendirilmesi yapılmalıdır. Hastanenin göçmüş olan bölümündeki sağlık ekipmanları kullanılamaz hale gelmiştir (Şekil 12).

**Şekil 12.** İskenderun Devlet Hastanesi

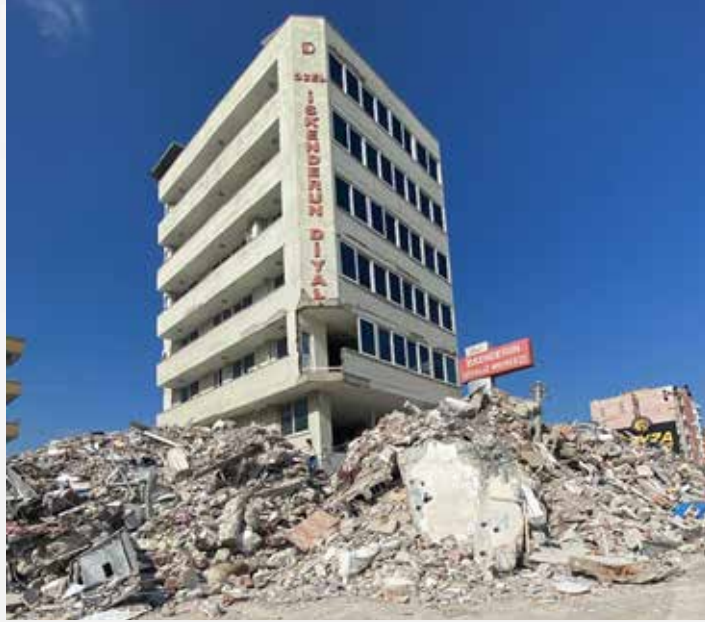
İskenderun ilçesinde bulunan Özel İskenderun Diyaliz Merkezi zemin ve 5 normal kattan oluşmaktadır. Yakınında bulunan binanın göçmesi hastane binasının bölme duvarlarında hasara neden olmuştur.. Ayrıca dış cephesinde sıva hasarları meydana gelmiştir. Yapının kullanıma devam etmesi için detaylı incelenmesi gerekir (Şekil 13).

**Şekil 13.** Özel İskenderun Diyaliz Merkezi

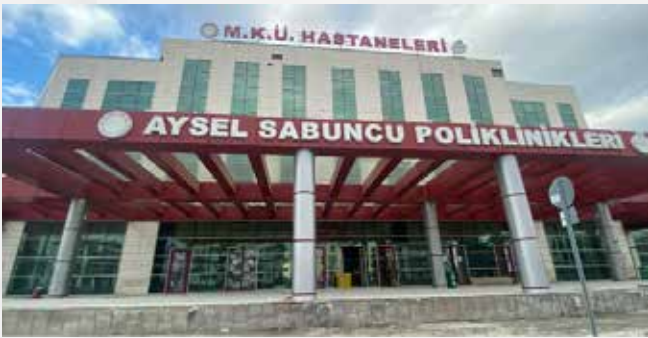
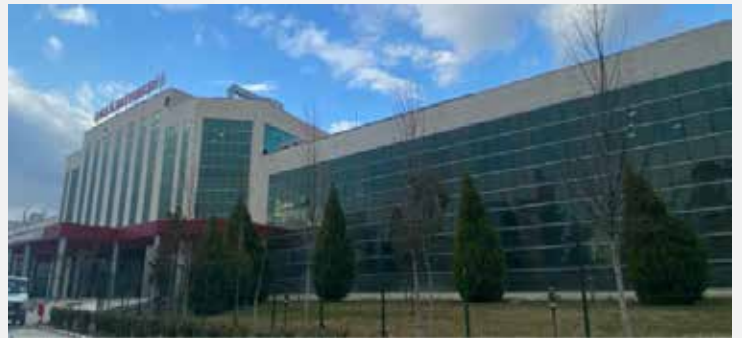
Mustafa Kemal Üniversite Tayfur Sökmen Kampüsü'nde yer alan hastane 2014 sonrasında inşa edilmiş görece yeni bir yapıdır. 16 bin 341 metrekare alanda zemin kat ve 2 normal kattan oluşmaktadır. Zemin kat ve birinci katta öğretim elemanları odaları ve poliklinikler yer almaktadır. Başhekimlik, idari personel ve ofislerin yer aldığı son katta konferans salonu ve iki adet toplantı odası mevcuttur. Yapının dış cephe kaplamasında dökülmeler meydana gelmiştir. Bina taşıyıcı elemanlarında detaylı inceleme yapılamamıştır, dış mekan incelemesiyle yapıda hafif hasarlar gözlemlenmiştir (Şekil 14).

**Şekil 14.** MKÜ Hastaneleri-Aysel Sabuncu Poliklinikleri

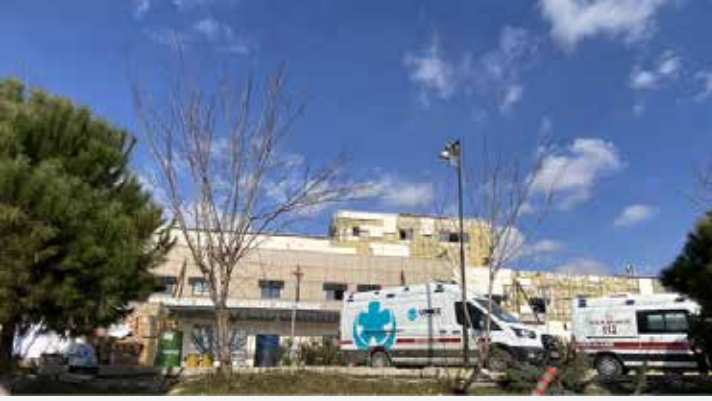
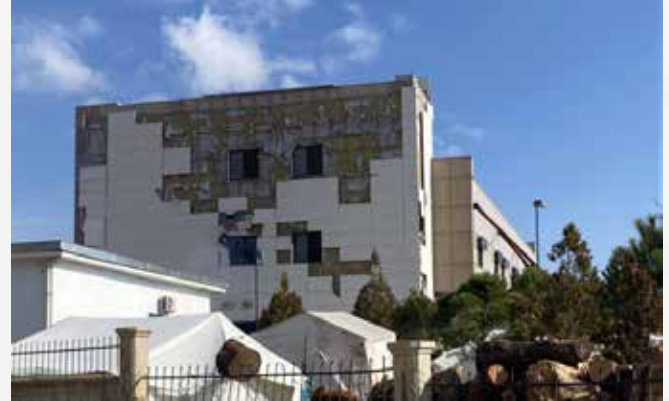
Nurdağı Sağlık Merkezi 2003 yılında yapımına başlanmış ve 2004 yılından itibaren faaliyete geçmiştir. 2016 yılında 25 yataklı yeni ek binasıyla birlikte toplam 8 poliklinik içeren bir hastane olarak faaliyete devam etmiştir. Yerinde yapılan incelemede yeni ek binanın dış cephe kaplamasında dökülmeler gözlemlenmiştir. Ayrıca hastane ağır hasarlı olarak tespit edilerek, kullanıma kapatılmıştır (Şekil 15).

**Şekil 15.** Nurdağı İlçe Devlet Hastanesi

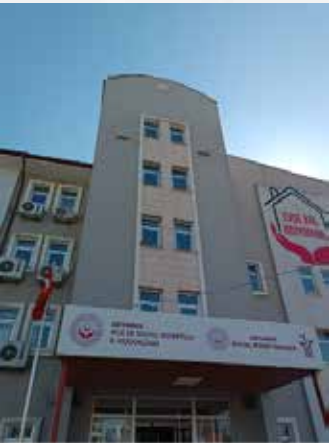
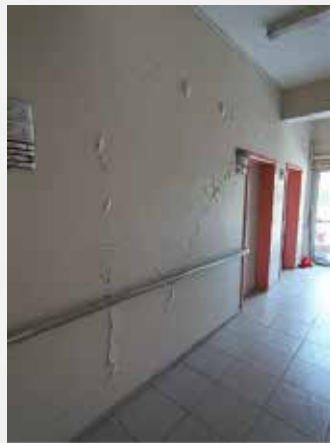
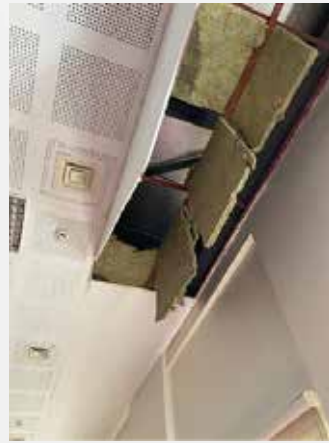
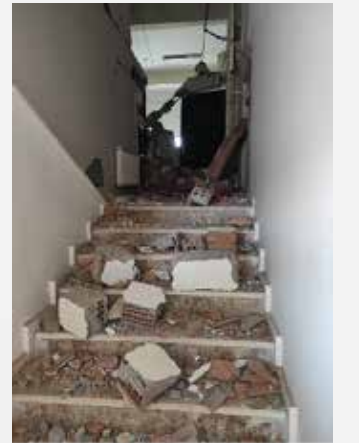
Bodrum, zemin ve üç normal kattan oluşan, yapım derzi ile ayrılmış iki bloklu yapıda deprem sonrası bölme duvar hasarları gözlemlenmiştir. Tehlike teşkil eden duvar hasarları için gerekli onarım ve/veya yenileme çalışmaları mutlaka yapılmalıdır. Yapıda derzle ayrılmış bölümde bulunan konferans salonunun üstü çelik elemanlarla oluşturulmuş çatı sistemine sahiptir. Çatı sistemi asma tavanda hasar görmüş bölgelerden gözlemlenmiştir. Asma tavanda ve duvarlarda yapısal olmayan hasarlara rastlanmıştır.

Merdiven kulesi, sağ ve sol yapı bölgesi incelenmiş ve çatı kotunun farklı yüksekliklere sahip olduğu, özellikle asansör makine dairesi için orta bölümün daha yüksek yapıldığı ve bu bölümde yapısal olmayan hasarların daha büyük olduğu belirlenmiştir.

**Şekil 3.50.** Asma tavan ve bölme duvar hasarları

Yapısal olmayan (bölme duvar ve asma tavan gibi) hasarların onarılması gerekmektedir.
