6 Şubat 2023

04.17 Mw 7,8 Kahramanmaraş (Pazarcık, Türkoğlu), Hatay (Kırıkhan),  
ve  
13.24 Mw 7,7 Kahramanmaraş (Elbistan / Nurhak-Çardak)

# DEPREMLERİ

Nihai Rapor

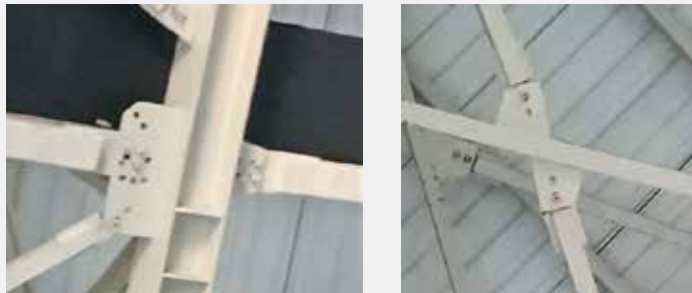
Çelik çatılı, tek açıklıklı olarak inşa edilmiş olan yüzme havuzu spor salonu cephe (kalkan) duvarlarında devrilme tehlikesi olan duvar hasarları mevcuttur. Çelik çatı birçok imalat hatası içermektedir. Duvar hasarlarının uygun şekilde tamir edilmesinin yanında, imalat sırasında yapılan hatalı üretim ve montajın da düzeltilmesi gerekmektedir.

**Şekil 3.53.** İmalat kusurları

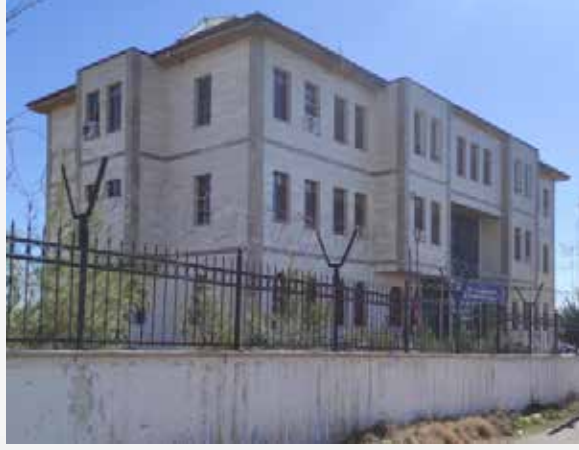
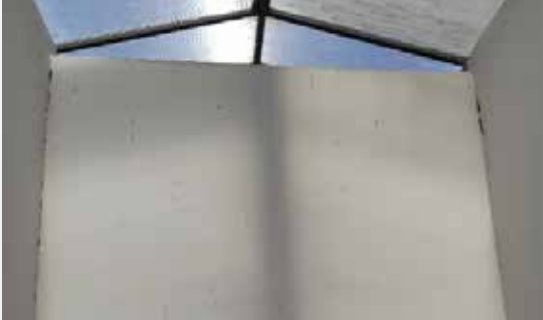
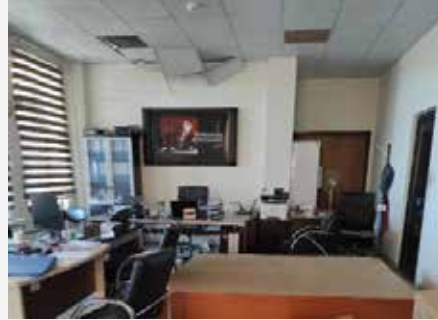
Ancak binanın ikinci normal katından çatı terasına çıkan merdiven evindeki kalkan duvar düşeyde her iki kenarından da çatlamıştır, devrilme tehlikesi bulunan duvar nedeniyle bu hacmin kullanılması önerilmemektedir.

**Şekil 3.56.** Kalkan duvar düşme tehlikesi ve asma tavan hasarı

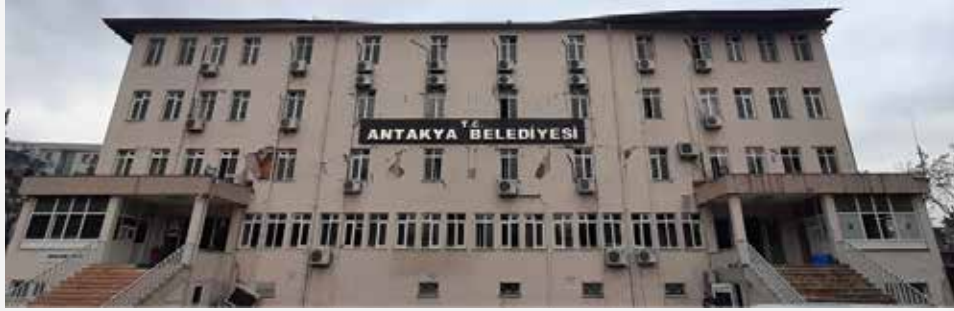
Antakya Belediyesi binası bodrum, zemin ve 3 normal kattan oluşmaktadır. Dıştan yapılan gözlemsel değerlendirmede, taşıyıcı olmayan dolgu duvarlarda diyagonal çatlaklar tespit edilmiştir. Meydana gelen depremlerde binanın yapısal bütünlüğünün korunduğu gözlemlenmiştir. Bununla birlikte yapının çatı sisteminde deformasyonlar olduğu tespit edilmiştir (Şekil 16).

**Şekil 16.** Antakya Belediyesi

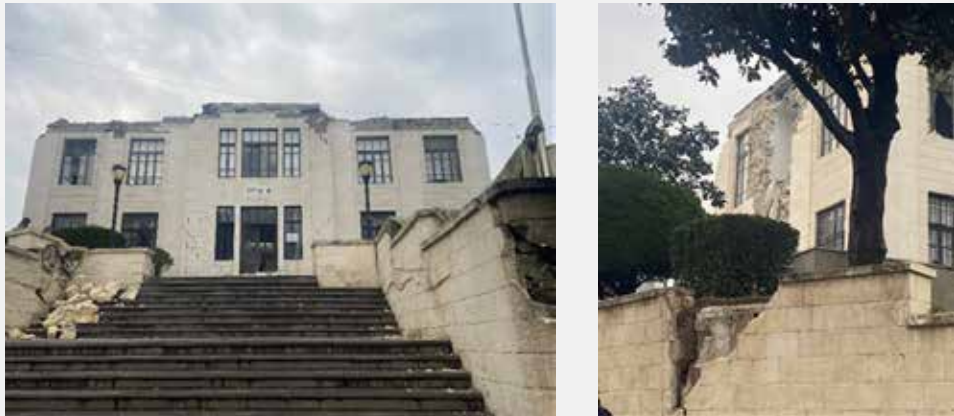
Zemin ve 1 normal kattan oluşan Hatay BB Ek Hizmet Binası yığma bir yapı olup yapısal bütünlüğünü korumuştur. Fakat teras çatı terasındaki parapet duvarların depremlerde hasar görerek göçtüğü görülmüştür. Ayrıca, yapının dış aksında bulunan taşıyıcı duvarların hasar gördüğü gözlenmiştir. Binayı çevreleyen bahçe duvarlarında hasarlar tespit edilmiştir (Şekil 17).

**Şekil 17.** Hatay Büyükşehir Belediyesi Ek Hizmet Binası

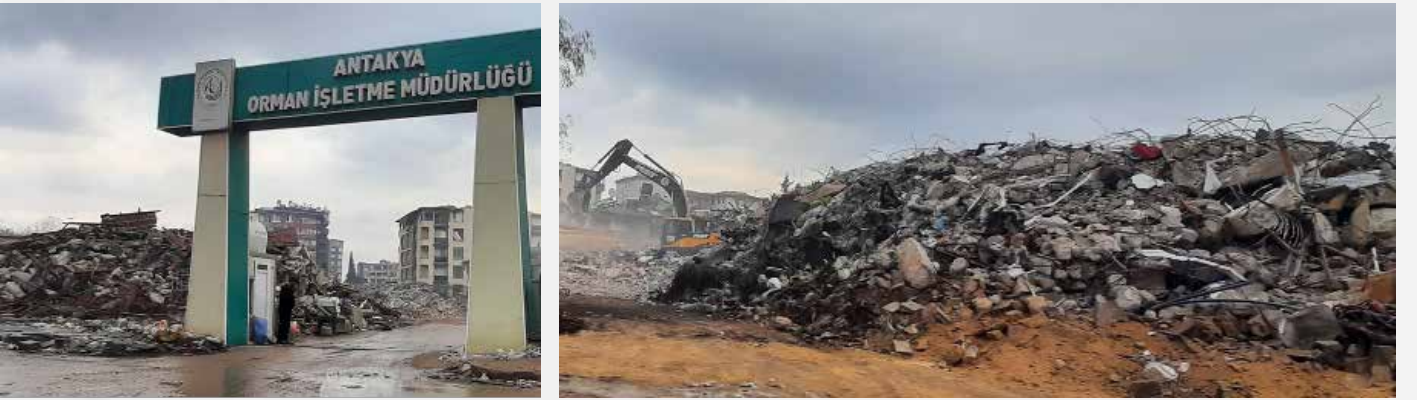
Yapının önceki görselleri incelendiğinde 4 kattan oluşan Antakya Orman İşletme Müdürlüğü binası depremler sonrasında tamamen göçmüştür. Dolayısıyla yapısal incelemenin yapılması mümkün değildir. Bu tarz bir göçmenin tek bir sebebe bağlı meydana gelmeyeceği kesindir. Malzeme kusurları, uygulama hataları, taşıyıcı sistem düzensizlikleri bu tarz yıkımlara neden olmaktadır. Detaylı inceleme ile kesin sonuçlar elde edilerek değerlendirilmelidir (Şekil 19).

**Şekil 19.** Antakya Orman İşletme Müdürlüğü

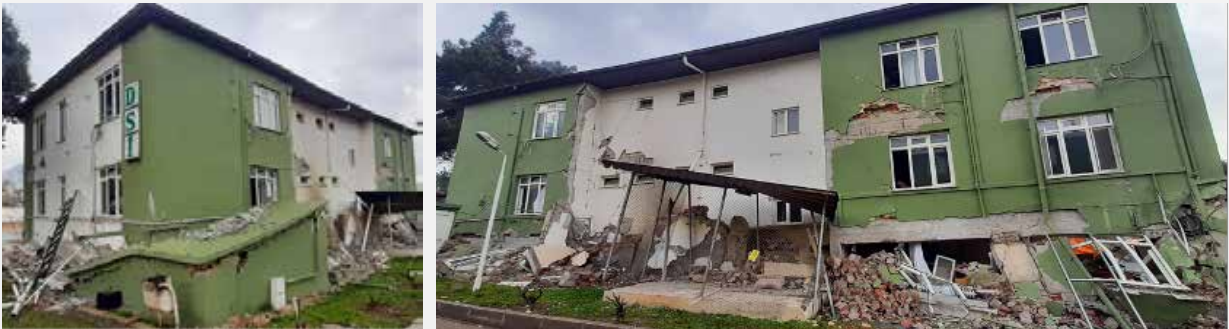
Şekil 21. Devlet Su İşleri Binası, Antakya

Devlet Su İşleri İl Müdürlüğü kampüsünde yer alan görseldeki bina 3 kattan oluşmaktadır. Yapı zemin kat üzerine kolon kiriş birleşim bölgelerinin mafsallaşması sonucunda göçmüştür. Yapının dış cephe duvarlarında diyagonal çatlaklar gözlenmiştir. Yapı ağır hasarlı olarak değerlendirilmiştir. Kolon elemanları bütünlüğünü korumasına rağmen birleşim bölgelerindeki donatı detay eksikliğinin bu göçmeye neden olduğu düşünülmektedir (Şekil 21).

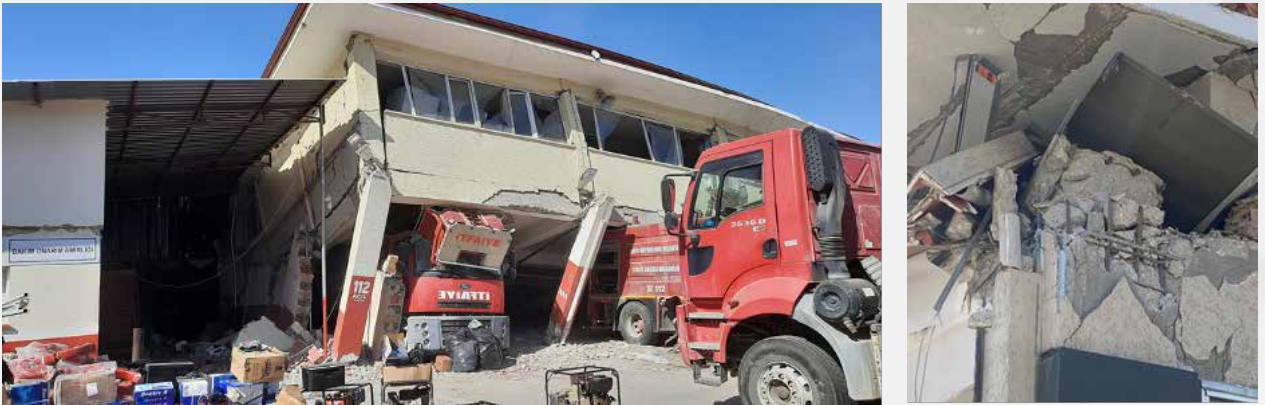
**Şekil 25.** İtfaiye Binası, Antakya

Şekildeki 2 katlı İtfaiye binasının kolonlarının çok narin olduğu gözlenmektedir. Zemin kat yüksekliğinin yüksek olması nedeniyle kat rijitliğinin düşük olması ve dış akstaki kirişin kolonu tam olarak kuşatmaması nedeniyle taşıyıcı sistem içerisindeki yük dağılımının sağlanamadığı görülmüştür. Bu sebeplerden ötürü yapı giriş katında bulunan araçlar üzerine göçmüş ve askıda kalmıştır. Bu yapı ilgili bölgede güçlü kiriş zayıf kolon tanımına örnek olduğu düşünülmektedir. Bina yıkım kararı ile kaldırılmıştır (Şekil 25).

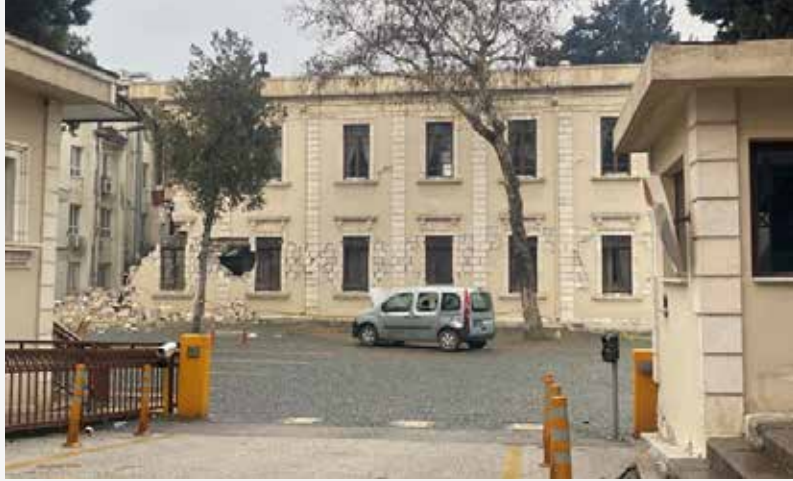
**Şekil 26.** Hatay Valilik Binası

2 katlı tarihi yığma bir yapı olan Hatay Valilik binasının bir kısmı göçmüştür. 20 Şubat 2023 tarihinde meydana gelen Hatay Merkezli 6.4 büyüklüğündeki depremde kullanılamaz hale gelmiştir (Şekil 26).

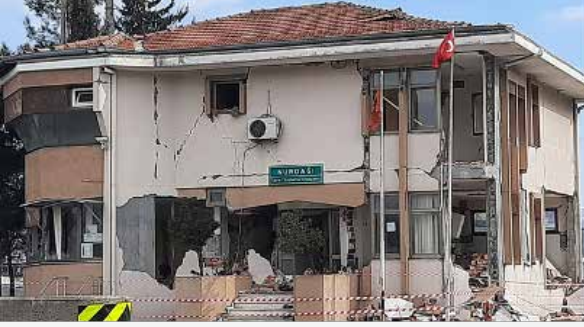
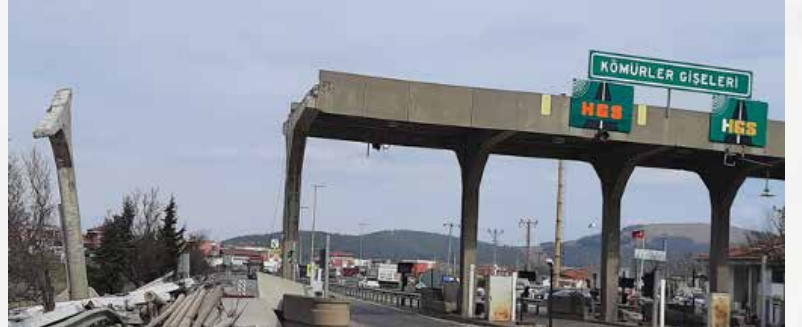
**Şekil 28.** Nurdağı Bilet Toplama İstasyonu, Kömürler Gişeleri

Nurdağı bilet toplama istasyonunun hizmet binası göçmemiştir. Yapısal olmayan dolgu duvarlarda hasarlar mevcuttur. Dış cephe duvarları hasar görmüştür. Ayrıca, gişe girişlerindeki prefabrik elemanlar hasar görmüştür. Deprem etkisiyle gişe çatı ayakları talep deplasman değerlerini karşılayamayarak yanal deplasman sonucunda açılmış, bu da üzerindeki prefabrike kesitlerin göçmesine neden olmuştur. Rijit bağlantı gerektirmeyen bu elemanlar bölgesel olarak onarılabilir (Şekil 28).

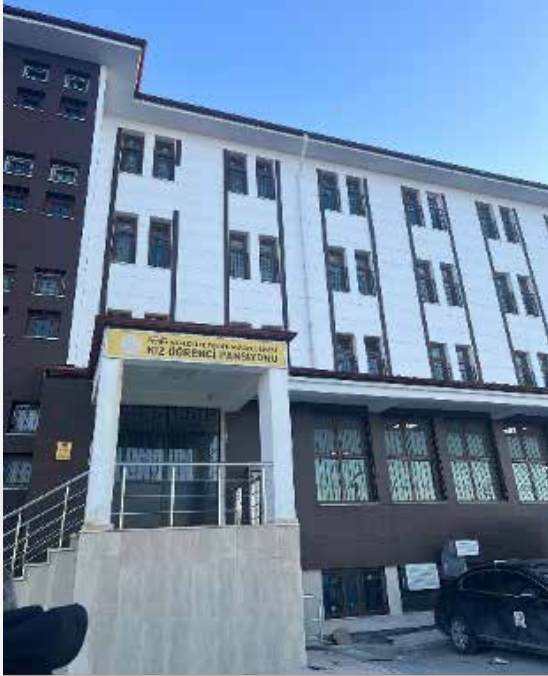
**Şekil 3.58.** Perre Lise Pansiyon binası

Yerinde yapılan incelemelerde gerek bodrum kat bant pencere kenarlarındaki yapısal olmayan elemanlarda gerekse üst yapı taşıyıcı sisteminde herhangi bir hasar görülmemiştir.

Binanın bölme duvarlarının bir kısmında taşıyıcı sistem elemanlarından hafif düzeyli yatay ve düşey ayrılma türü çatlaklar ile yer yer kılcal düzeyli kayma çatlakları görülmüştür. Bina çevresinde dolgu üzerine teşkil edilmiş kaldırım ve merdivenlerde oturma kaynaklı bozulmalar bulunmaktadır.

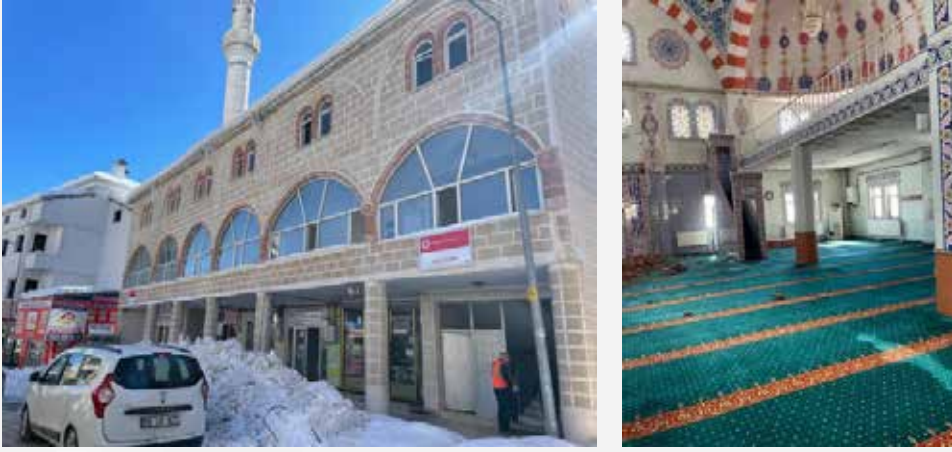
**Şekil 3.61.** Ulu Cami ve Çelikhan Müftülüğü Camiinin dıştan ve içten görüntüsü

Bu camilerden Ali Can Camii hariç diğerleri betonarme çerçeve olarak inşa edilmiş olup, yedi tanesinin çoğunda kılcal duvar hasarları mevcut olup taşıyıcı sistemlerinde yapısal hasarlar görülmemiştir. Taşıyıcı sisteminde yapısal hasar tespit edilmemiş olan camiler; Ulu Cami-Çelikhan Müftülüğü (Şekil 3.61), Ali Can Camii, Başpınar Camii (sadece minaresi yıkılmış) Yunus Emre Camii-Kuran Kursu, 15 Temmuz Camii, TOKİ Camii ve Pınarbaşı Camileridir. Bu yapılar taşıyıcı olmayan sistemlerinde yapılacak onarım ve bakımından sonra kullanılabilir durumdadır.

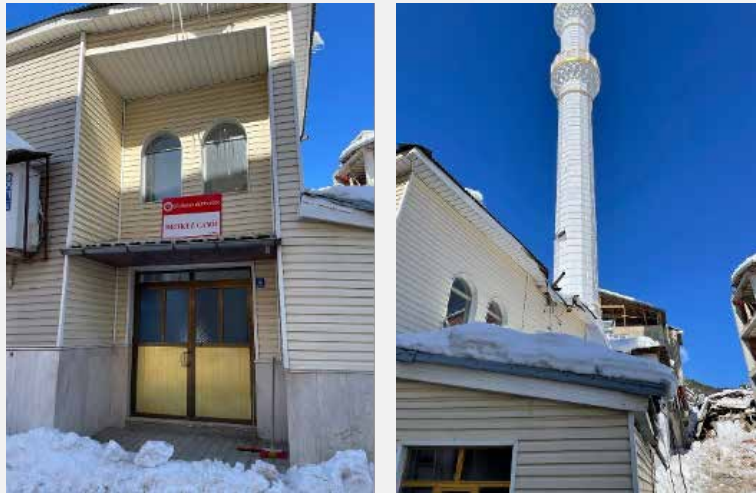
**Şekil 3.62.** Merkez Cami ve hasarlı minaresi

Merkez Camii (Şekil 3.62) zemin kat ve camii katından (yapı sistemi olarak kadınlar mahfili ve cemaat alanı) oluşmaktadır. İki şerefeli minarenin uç bölgesi yıkılmış olup, birinci şerefenin alt kısmında, gövdede taşıyıcı sistem hasarları mevcut olup diğer kısımlarda yapısal hasarlar bulunmamaktadır.

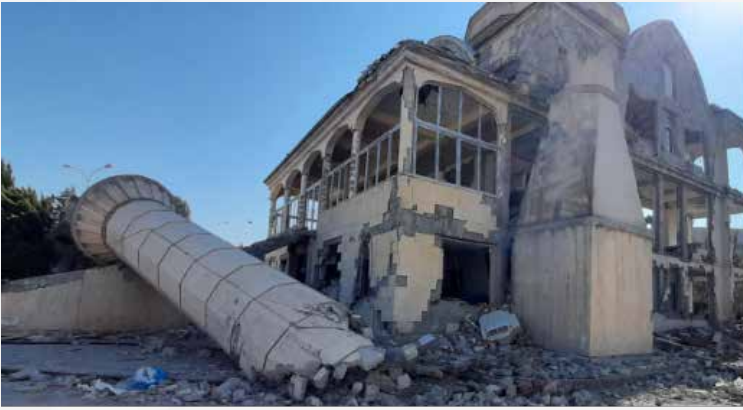
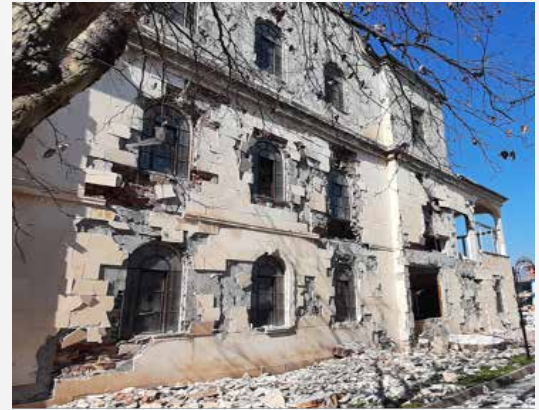
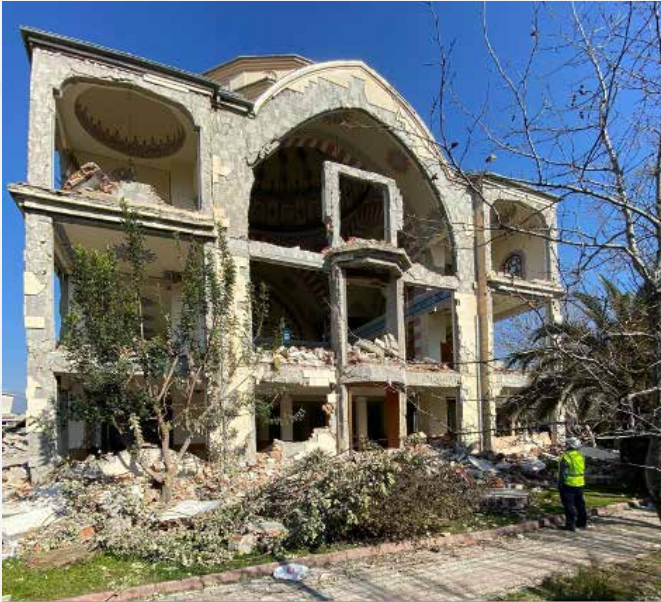
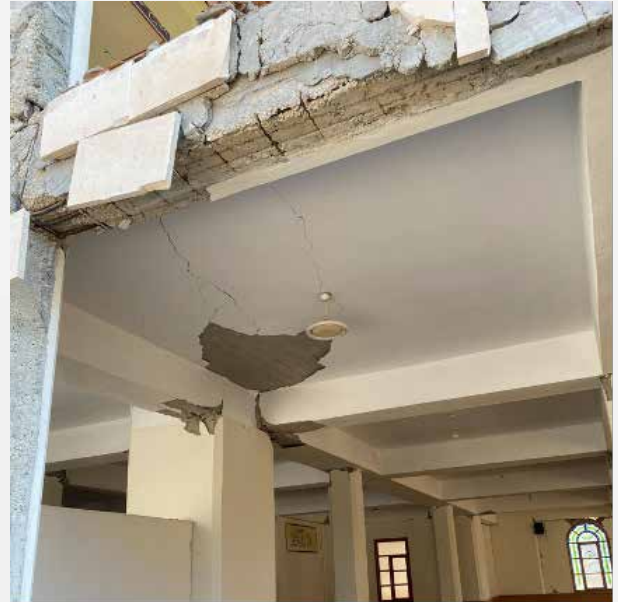
**Şekil 31.** Antakya Küçük Sanayi Sitesi Cami

Hatay ili, ilçeleri ve Nurdağı'nda bulunan camii ve kilise binaları incelenmiş ve hasar durumları tespit edilmiştir. İncelenen camilerde genel olarak minareler toptan göçmüştür. Göçen mineralerden bazıları etrafındaki yapılara ve araçlara zarar vermiştir. Ayrıca yapısal sistemler ayakta durmasına rağmen dolgu duvarlarda büyük oranda hasarlar tespit edilmiştir. Tarihi cami minareleri taş duvarlar ile inşa edildiği için deprem kuvvetlerine karşı koyamamışlardır. Yeni camilerin minarelerinde ise donatılardaki bindirme boylarındaki eksiklik nedeniyle göçmelerin meydana geldiği tespit edilmiştir. Dolgu duvarlarda meydana gelen hasarlar, camilerin mimarisinin getirdiği büyük bloklar halinde tasarlanan dolgu duvarların taşıyıcı sistemler ile birlikte hareket etmemesinden kaynaklanmaktadır.

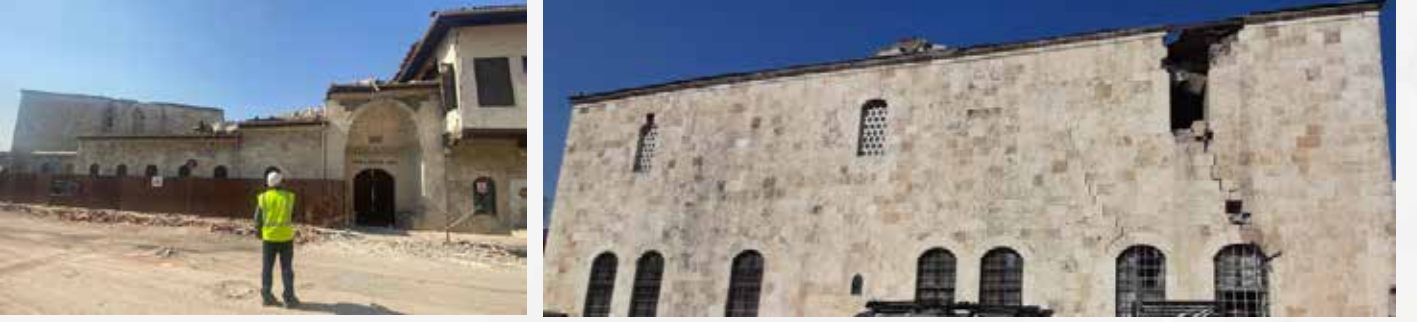
**Şekil 32.** Habibi-i Neccar Camii

Habibi-i Neccar Camii 7.yüzyılda inşa edilmiş ve sonrasında birçok kez restorasyon işlemi görmüştür. Deprem ile birlikte kubbe ve minaresi toptan göçmüştür. Kubbe basınca çalışacak şekilde modellenmiştir. Fakat kubbenin oturduğu kasağın gelen yükleri taşınamaması sebebiyle kubbenin çekme gerilmelerine karşı zorlandığı ve göçtüğü belirtilebilir. Minare taşları arasında yeterli basınç dayanımı olmaması sebebiyle göçmüştür. Camii incelemeye kapalı olmasından ötürü dışarıdan gözlem yapılmak durumunda kalınmıştır (Şekil 32).

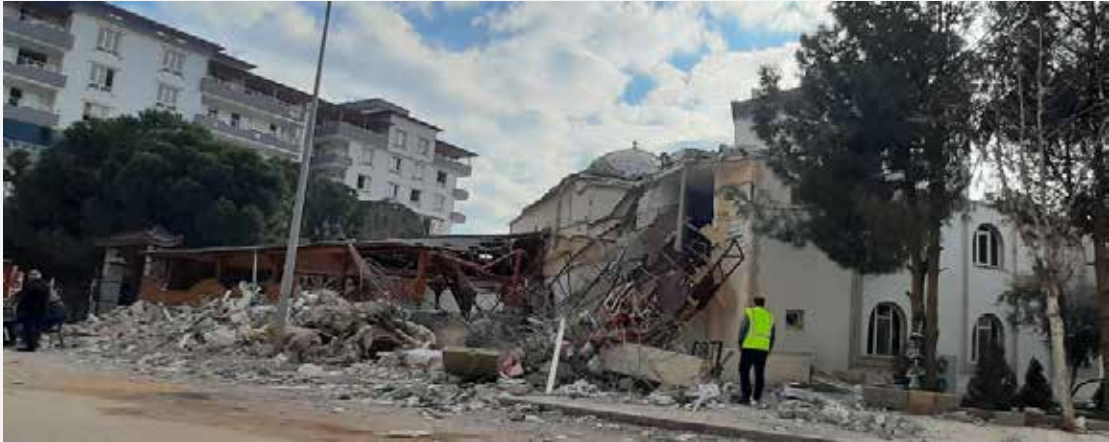
**Şekil 33.** Selim Er Camii, Nurdağı

Selim Er Camii minare donatılarında yetersiz bindirme boyu olmasından dolayı toptan göçmüştür (Şekil 33).

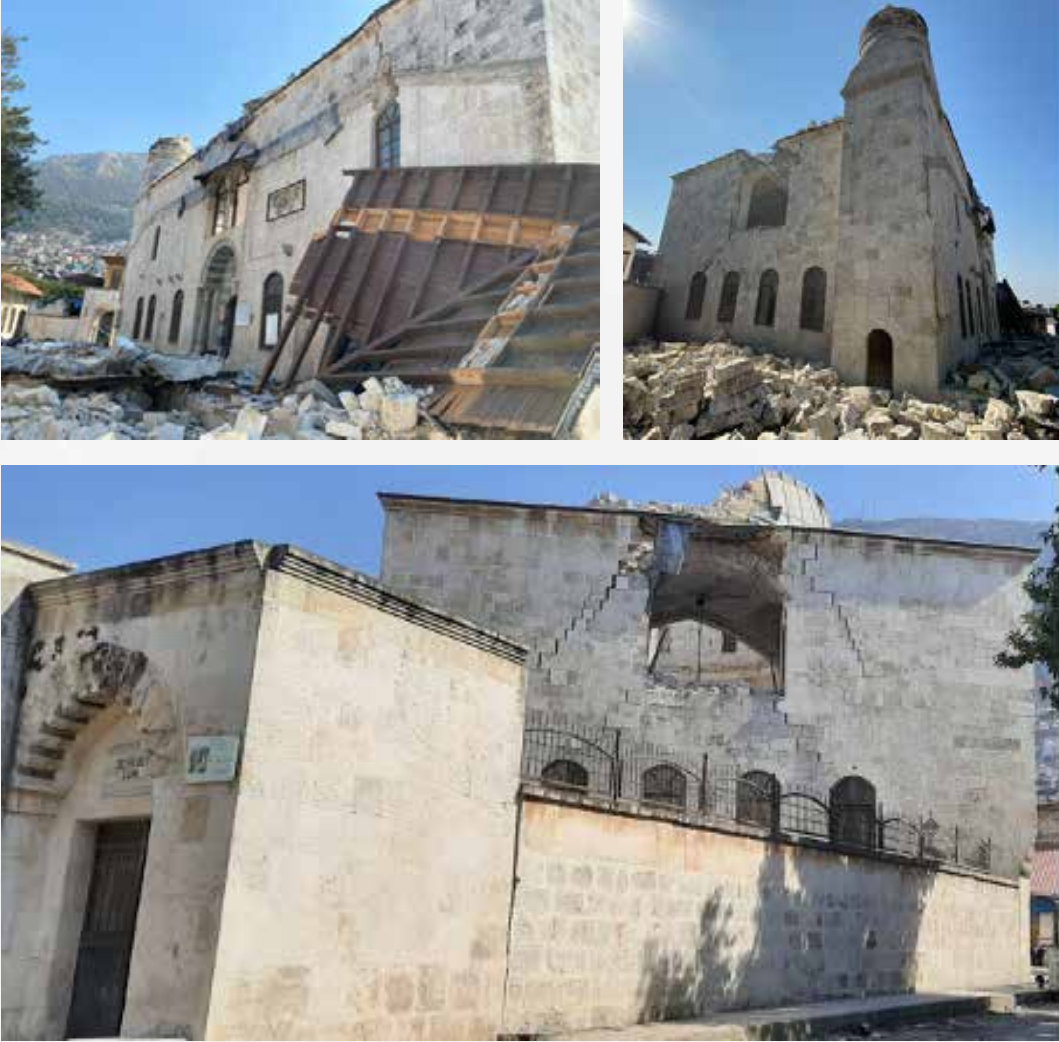
**Şekil 34.** Şeyh Ali Camii, Antakya

1571 yılı Osmanlı dönemi camisi olan Şeyh Ali Camii'nin kubbe ve minaresi tamamen göçmüştür. Yığma duvarlarında hasarlar meydana gelmiştir. Habib-i Neccar Camii'sinde görülen benzer davranış burada da söz konusudur.

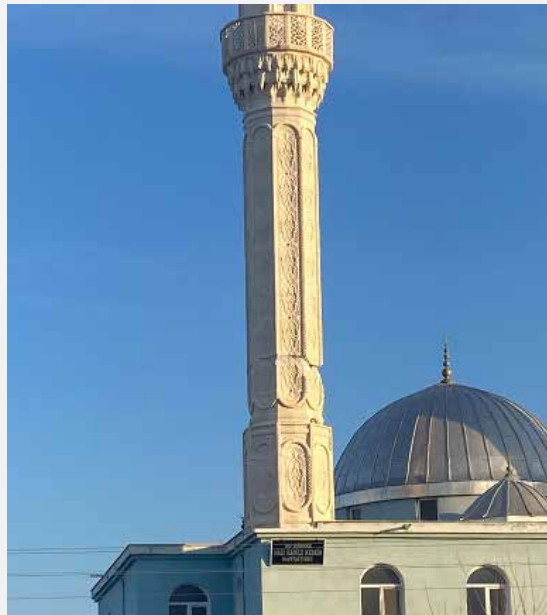
**Şekil 36.** Mülayim Ulu Camii, Erzin Hatay

Mülayim Ulu Camii depremde ağır hasar almamasına rağmen minare alt bölgesinde kırılma olmuştur (Şekil 36).

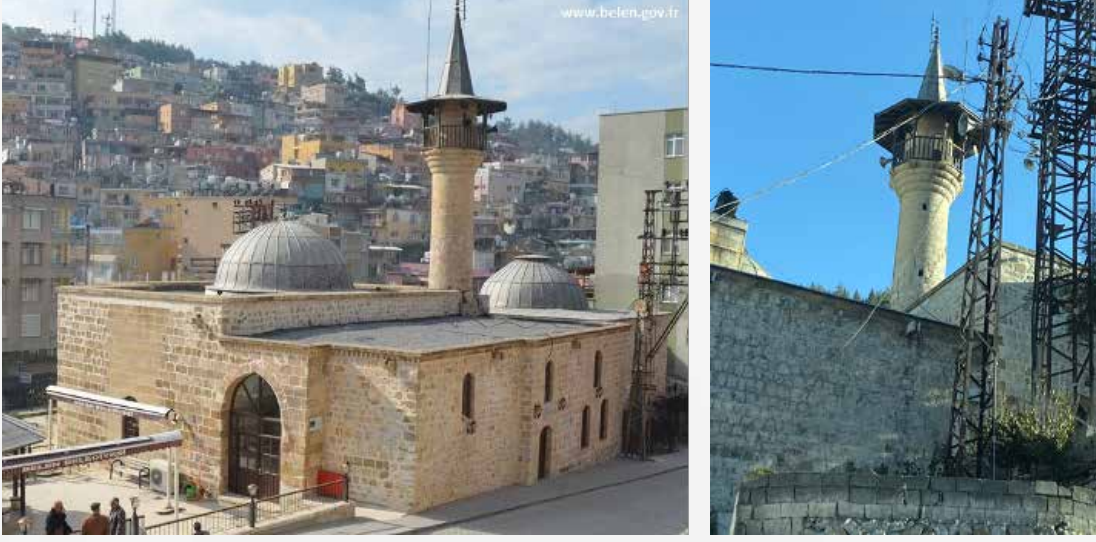
**Şekil 37.** Kanuni Sultan Süleyman Camii, Belen Hatay

Kanuni Sultan Süleyman Camii, Kanuni Sultan Süleyman tarafından yaptırılmıştır ve günümüzde de ibadete açıktır. Cami minaresinde çatlaklar mevcut olmasına rağmen onarım ve bakım yapıldıktan sonra kullanılmaya devam edebilecek durumdadır (Şekil 37).

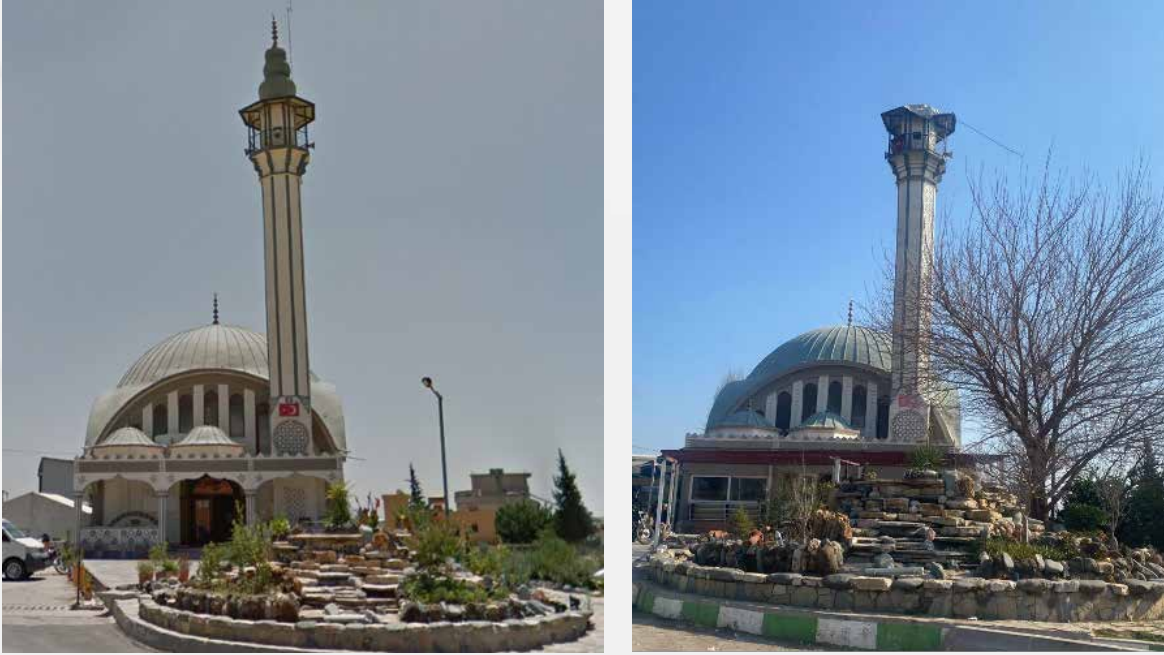
**Şekil 38.** Muhabbet Camii, Kırıkhan/Hatay

Kırıkhan-Hatay'da bulunan Muhabbet Camii 2014 yılında hizmete açılmıştır. Depremde ciddi hasar almamış fakat külahı ve alemi düşmüştür (Şekil 38).

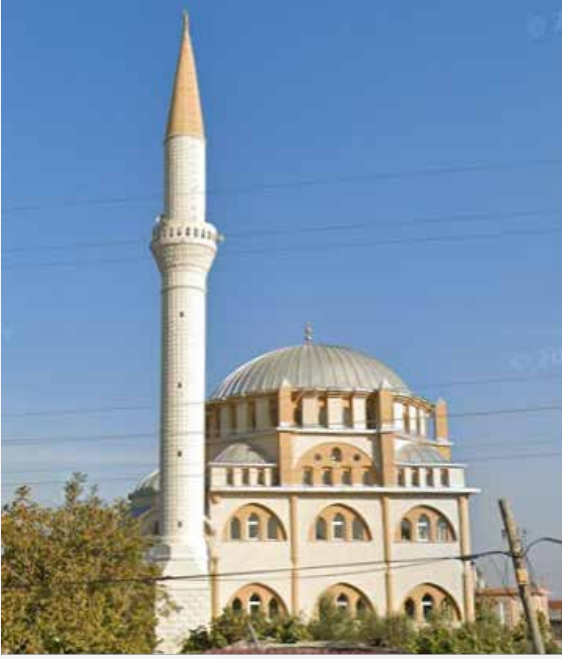
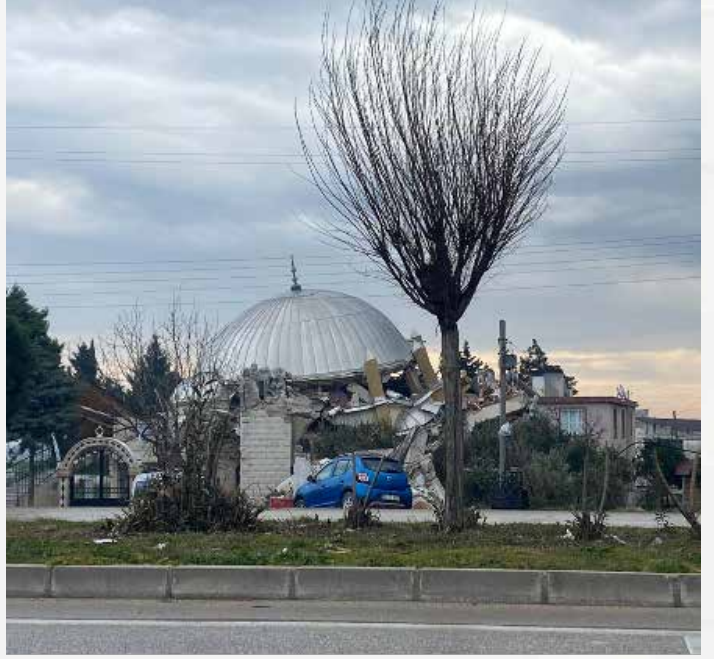
**Şekil 39.** Camii (36.31820 K , 36.20106 D)

Antakya Anayazı yolu üzerinde bulunan camii yapısı tasarım hatası sebebiyle toptan göçmüştür. Kubbe elemanının doğrudan düşey elemanlara oturtulması burada yapının taşıyıcı sisteminin yetersiz kalmasına sebep olmuştur. Ayrıca yine minare yapısı diğer camilerde görülen benzer hasar sebebiyle göçmüştür (Şekil 39). Camiinin ismi kesin olarak bilinemediğinden koordinatları aşağıda verilmiştir.

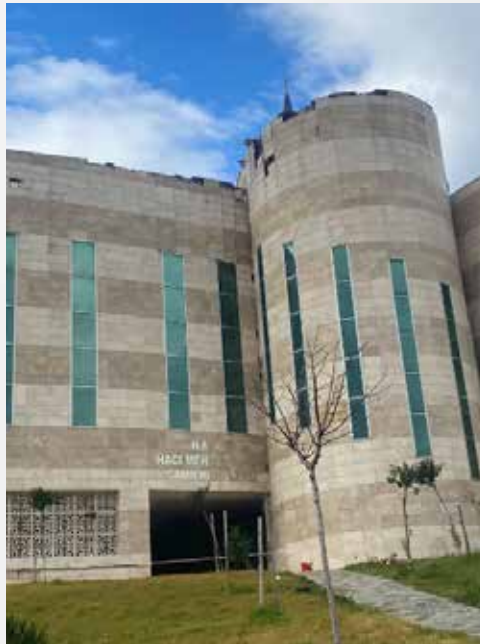
**Şekil 40.** Mustafa Kemal Üniversitesi Hacı Mehmet Alkan Camii Kompleksi Koordinat

Mustafa Kemal Üniversitesi Tayfur Sökmen Kampüsü'nde yer alan Hacı Mehmet Alkan Camii Kompleksi'nin de dış cephede hafif kaplama hasarları mevcuttur (Şekil 40).

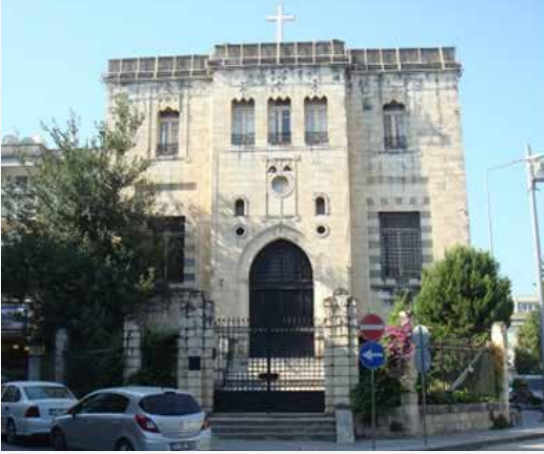
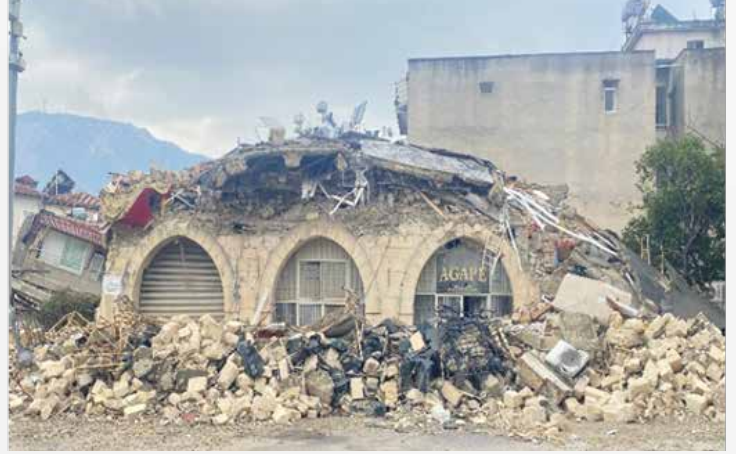
**Şekil 41.** Hatay Protestan Kilisesi, Antakya

Fransızlar döneminde elçilik ve banka olarak kullanılan bina 2000 yılında kilise olarak tanınmıştır. Yapı, göçmeden önceki halinde görüldüğü gibi zemin ve 2 kattan oluşan yığma bir yapıdır. Yapı döşemesinin ilgili depreme dayanacak kadar rijit ve yığma duvar bileşenlerinin yeterli dayanıma sahip olmamalarının, yapının göçmesinde etkili olmuş olabileceği düşünülmektedir (Şekil 41).

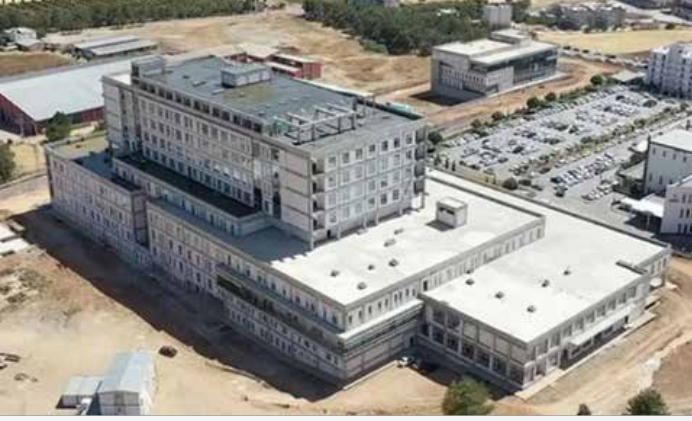
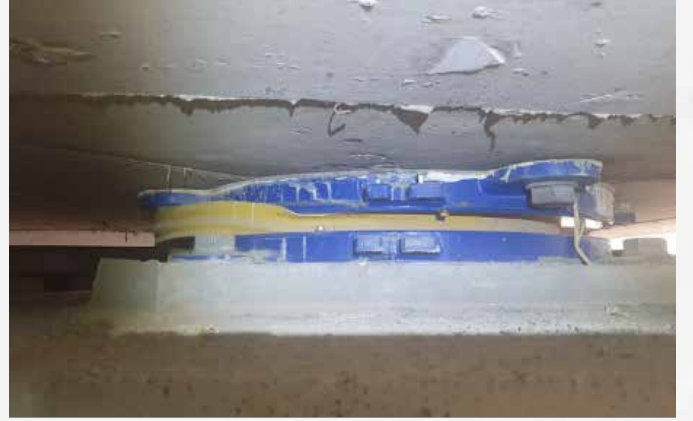
**Şekil 3.68.** Sismik izolasyonlu Adıyaman EAH binası

Yapı sismik izolasyonlu olup kaba inşaat ve tefrişatın büyük bölümü tamamlanmış, ancak henüz hizmete açılmamıştır. Yapılan incelemede yapısal veya yapısal olmayan bir hasar tespit edilmemiştir. İzolatör katında yapılan incelemede sürtülmeli sarkaç tipi izolatörlerde bir miktar kalıcı deformasyon tespit edilmiştir.

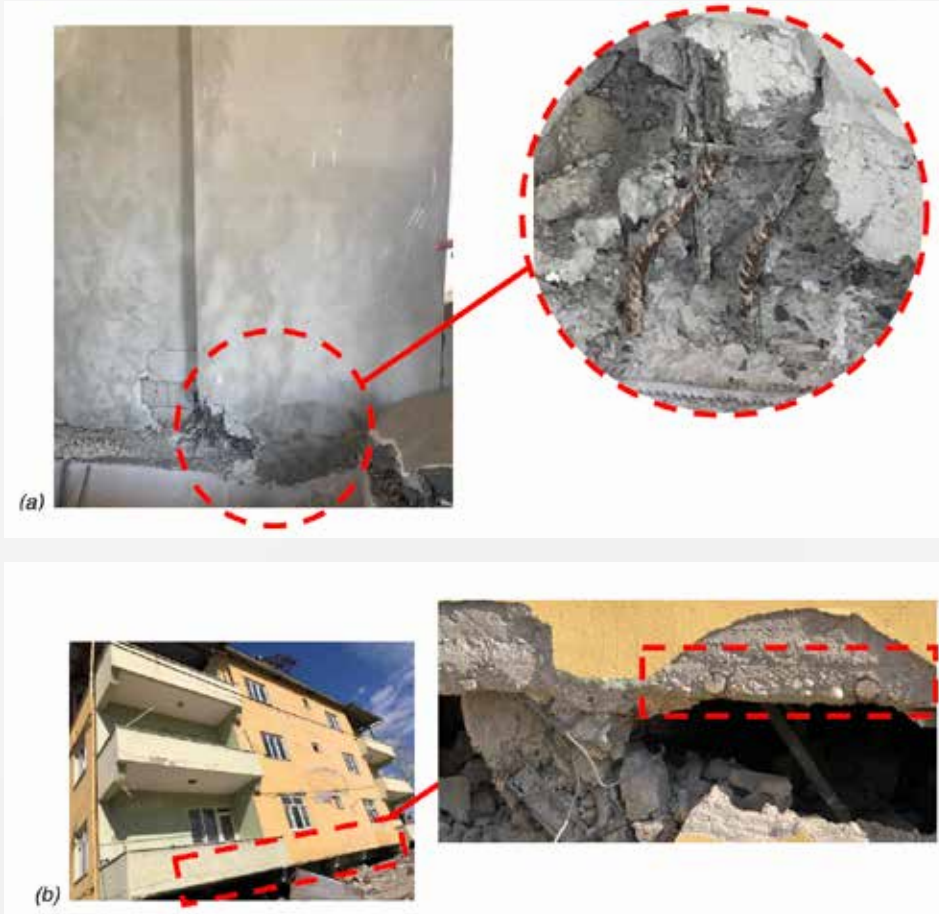
**Şekil 3.71.** İşçilik hataları (a) Perde duvarda temelden gelen donatıların düz olarak yukarı devam etmemesi, moment aktarımı yapamayacak şekilde bükülmesi, (b) Kirişte daire kesitli ahşap parçaları bulunması

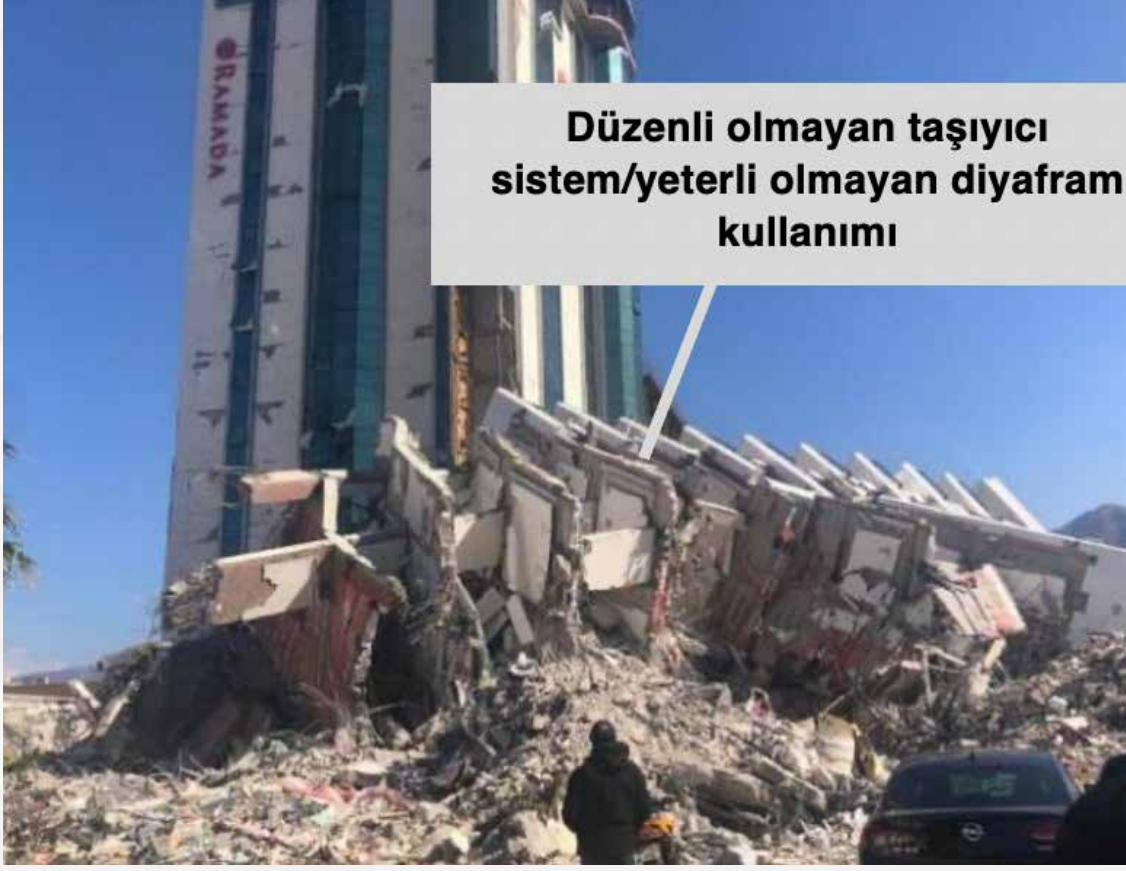
**Şekil 3.72.** Düzenli olmayan taşıyıcı sistem/Hatalı donatı detaylarına sahip asmolen döşeme kullanımı

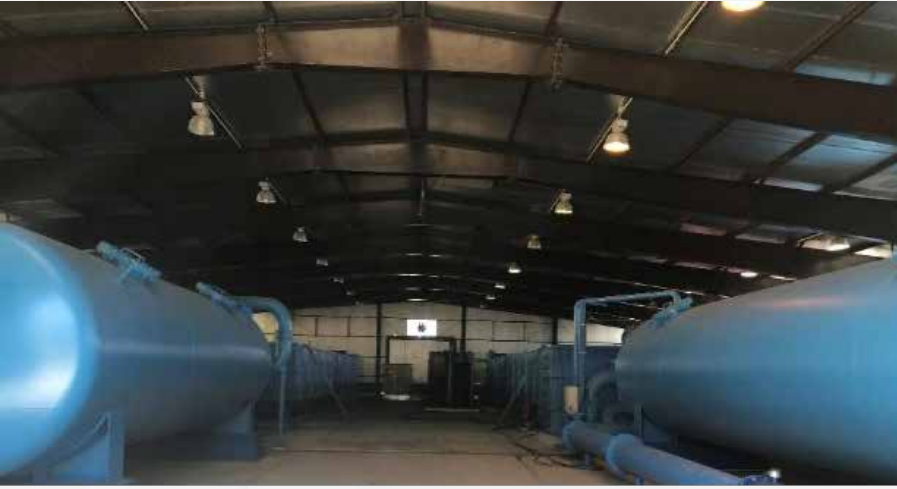
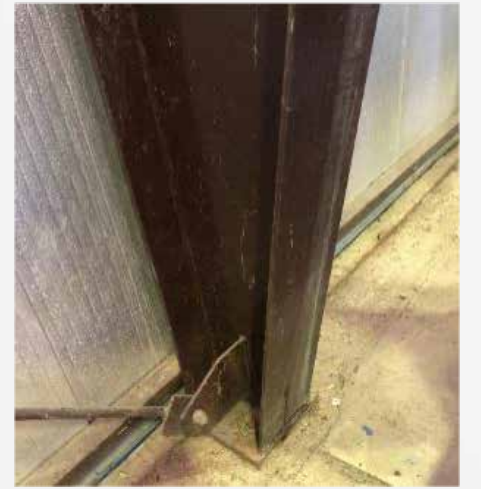
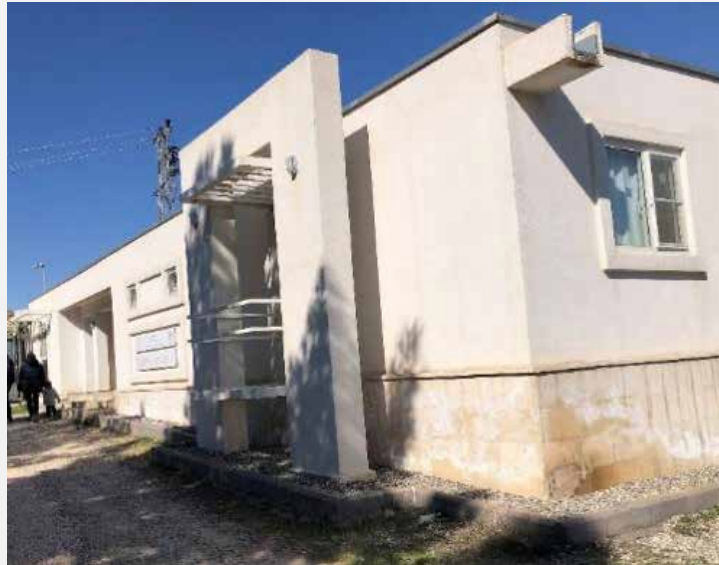
Şekil 3.75. İncelenen çelik yapılardan görünüm

6 Şubat 2023 tarihinde Kahramanmaraş merkezli gerçekleşmiş olan depremler sonrası bölgede bulunan farklı tipteki yapılar incelenmiş ve yapılan gözlemler aşağıda sunulmuştur (Şekiller 3.75-3.81). İncelenen çelik yapılar tek katlı olup herhangi bir hasar gözlenmemiştir (Şekil 3.75). Trafo binaları tek katlı, betonarme yapılar olup yapısal veya yapısal olmayan bir hasar tespit edilmemiştir (Şekil 3.76). Pompa istasyonlarının hücre binalarında kiriş ve kolonlarda kılcal eğilme çatlakları, duvar ve kolonlarda ince ayrılmalar, duvarlarda kılcal eğik çatlaklar görülmüştür (Şekil 3.77). Su kulesinde herhangi bir hasar gözlenmemiştir (3.78). Tarihi yapılarda, yığma duvarların düzlem dışı davranışı, duvarlarda kesme hasarı ve ayrılmalar en belirgin hasarlar olarak gözlenmiştir (Şekil 3.79). Tahıl silolarının ağır hasar aldığı görülmüştür (Şekil 3.80). Çatılarda yer alan baz istasyonlarının binaların yıkılması sonucu işlevini kaybettiği gözlenmiştir (Şekil 3.81).

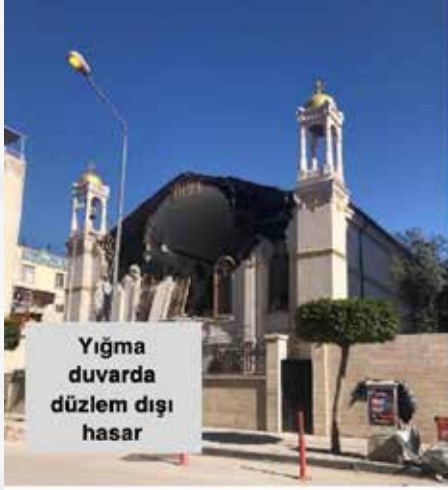
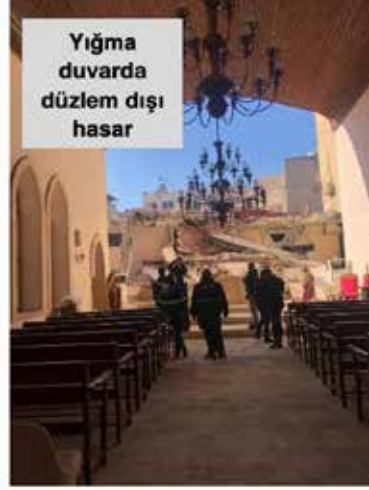
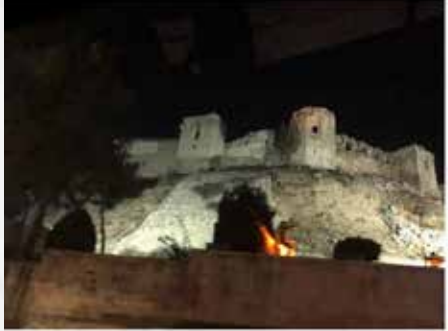
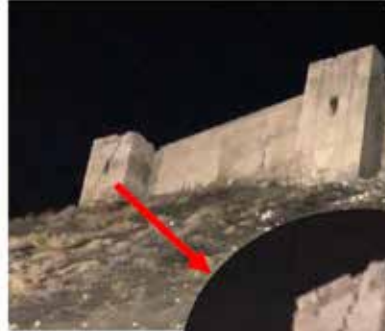
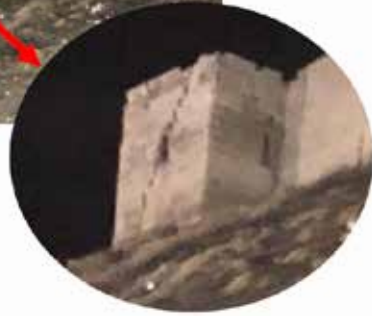
Şekil 3.79. İncelenen tarihi yapılarda gözlenen hasarlar (a)(b) Kiliseler, (c) Şehir kalesi

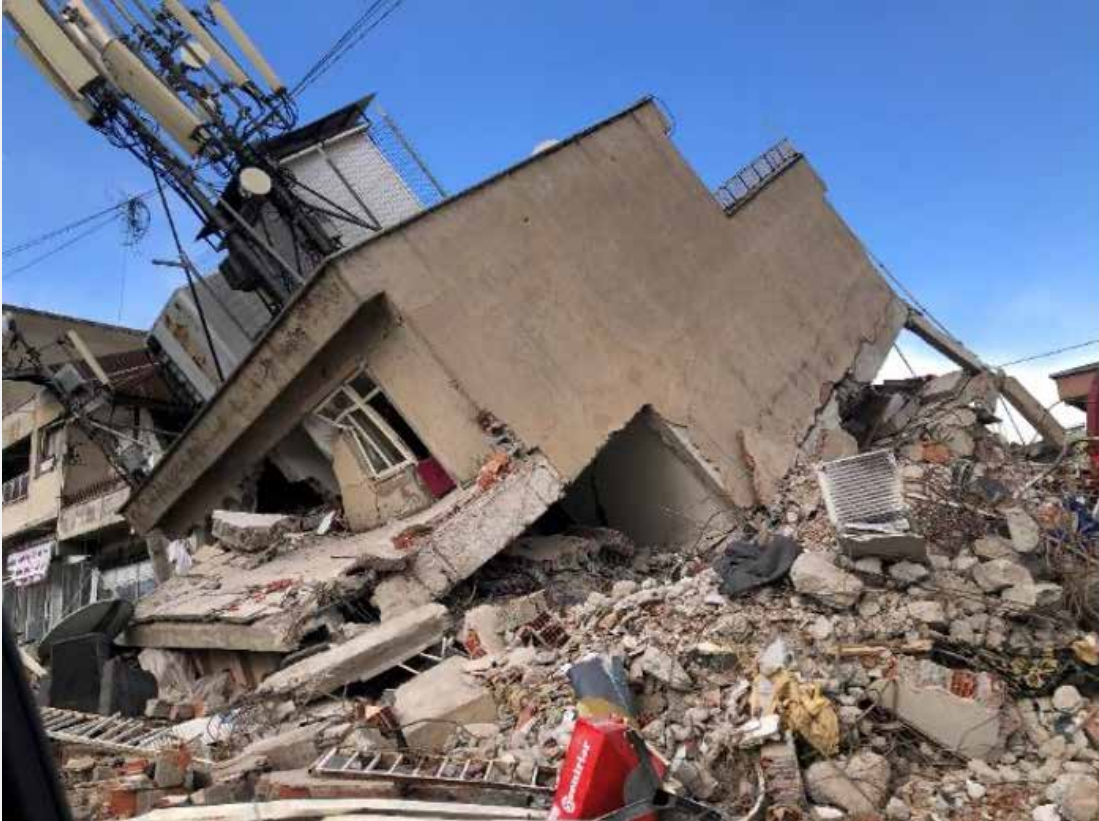
**Şekil 3.81.** Yıkılan bir binada bulunan baz istasyonundan görünüm

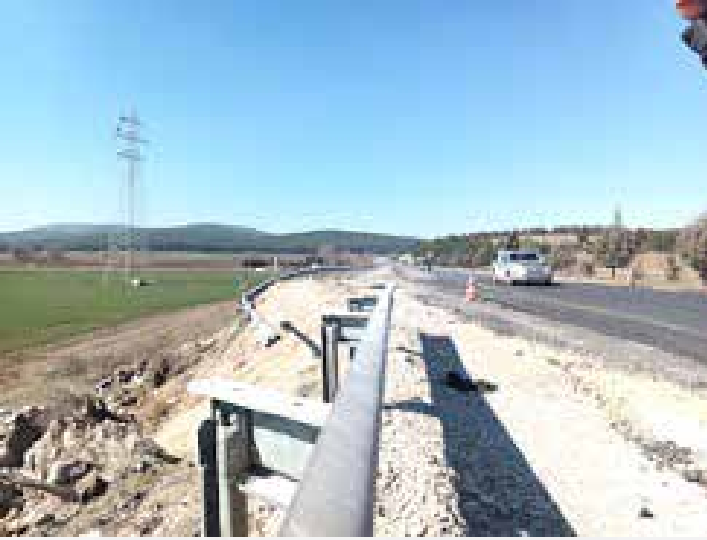
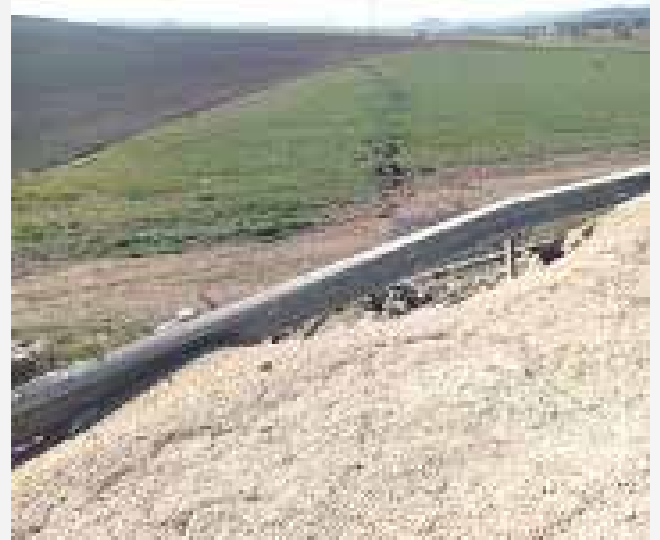
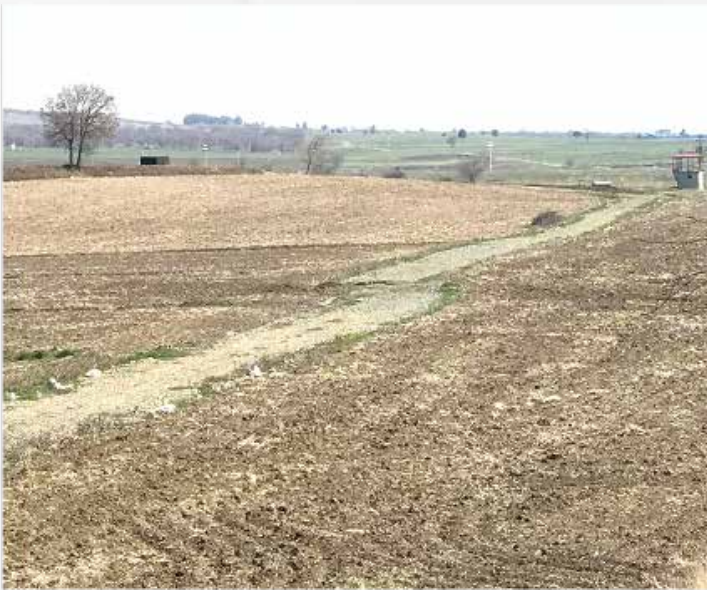
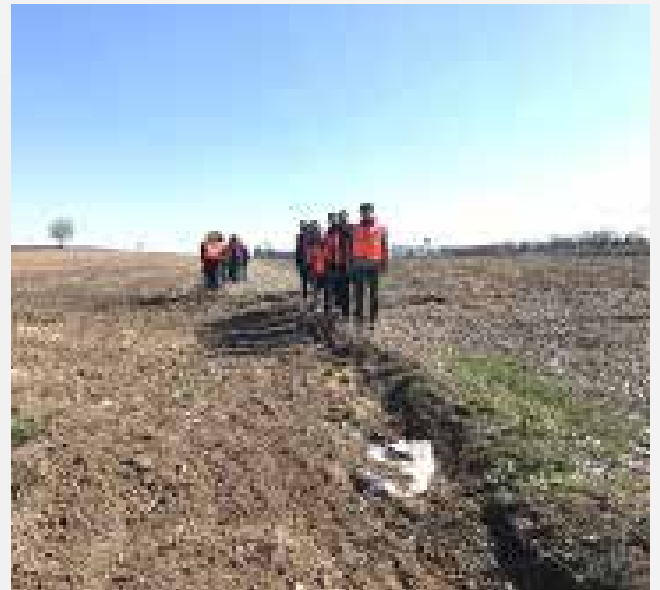
İlk olarak fayın geçtiği otoyol ve civarında yer alan toprak yol üzerinde yüzeyde görünen fay kırıkları incelenmiştir. Fayın yatay atımı yaklaşık 3.0m civarında ölçülmüş, düşey atım gözlenmemiştir (**Resim 1**).

**Resim 1.** Çiğli bölgesi fay kırığına ait bazı görseller.

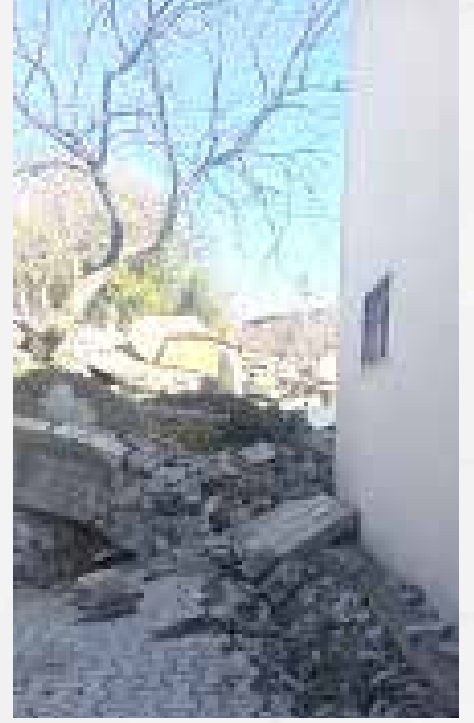
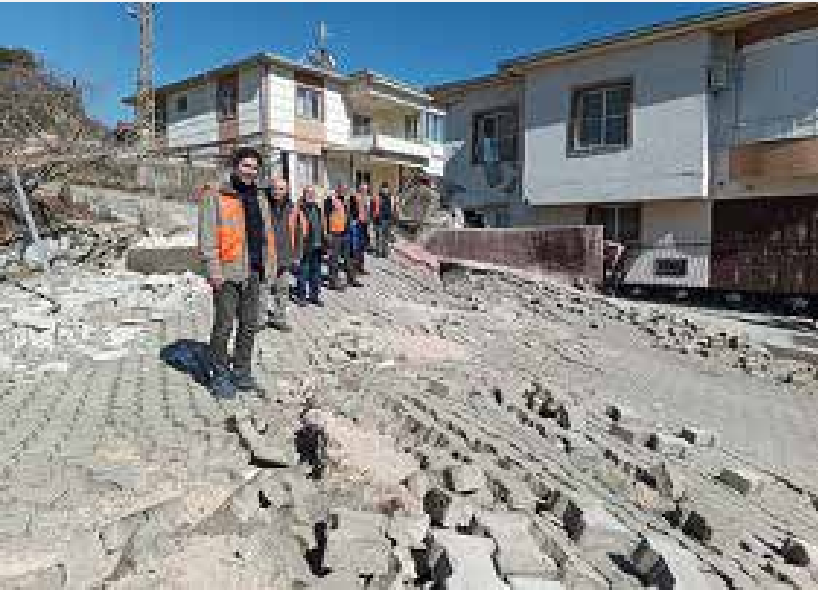
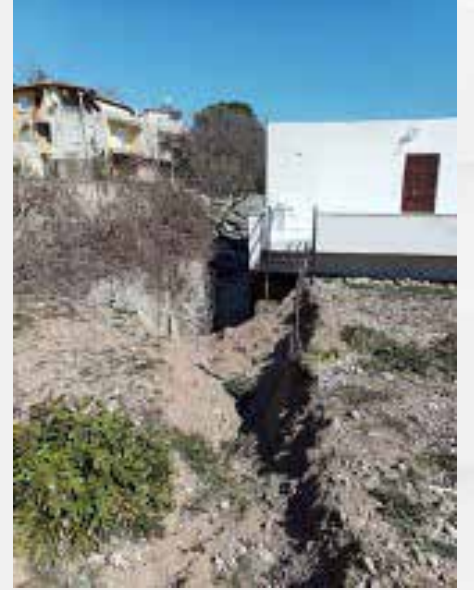
Fay kırığının oluşturduğu hasarların gözlemlenmesi amacıyla, fay hattı üzerinde bulunan Çiğli Köyü'nde yer alan binaların hasar durumu incelenmiştir. İncelemenin gerçekleştirildiği köyde yapıların genelde tek ve iki katlı betonarme çerçeve sistemden oluştuğu görülmüştür. Fay kırığının üzerindeki eski yapıların tamamen göçtüğü, yeni yapılarda ağır hasar oluştuğu, bazı yapılarda ise deprem hasarı oluşmadığı gözlenmiştir (Resim 2).

**Resim 2.** Kahramanmaraş, Çiğli Köyü yıkılan binalara bir örnek ve fay kırığını gösteren görseller.
