6 Şubat 2023

04.17 Mw 7,8 Kahramanmaraş (Pazarcık, Türkoğlu), Hatay (Kırıkhan),  
ve  
13.24 Mw 7,7 Kahramanmaraş (Elbistan / Nurhak-Çardak)

# DEPREMLERİ

Nihai Rapor

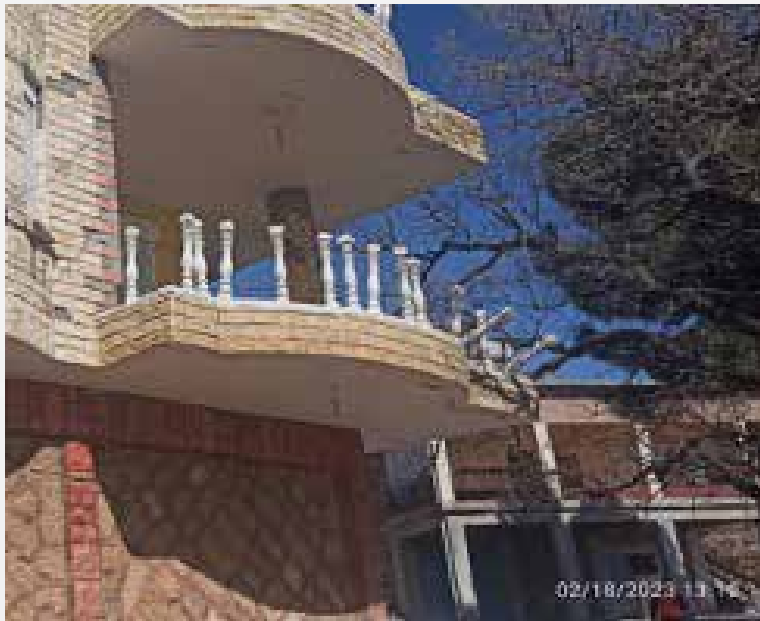
**Resim 4.** Prekast beton elemanlardan üretilen balkon parapetlerinde oluşan hasar.

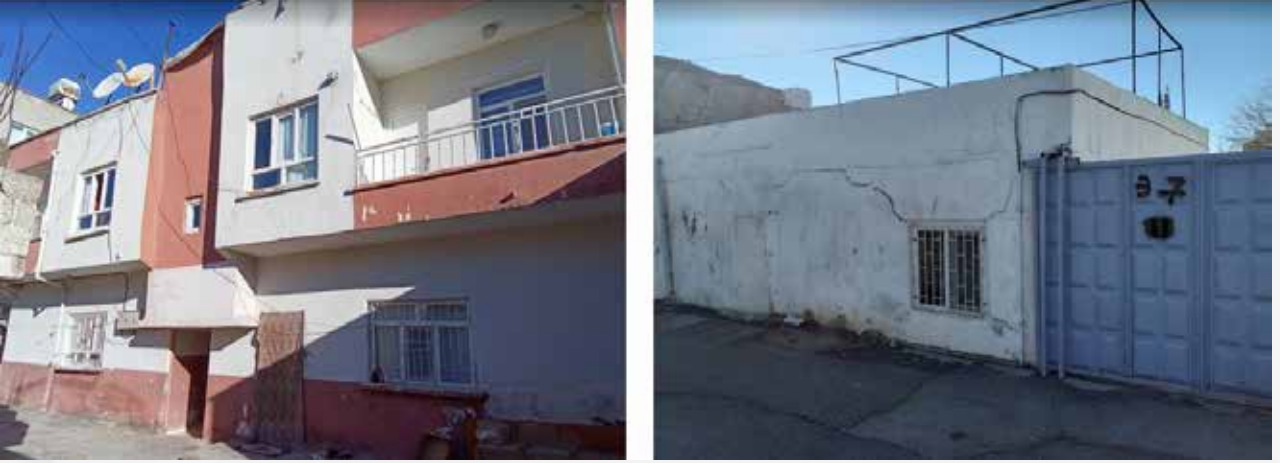
Adıyaman İli, Kahta ilçesi, Karşıyaka Mahallesi’nde incelenen binaların çoğunluğu mühendislik hizmeti almamış betonarme ve yığma binalardan oluşmaktadır (**Resim 7**).

**Resim 7.** Betonarme ve yığma yapı örnekleri.

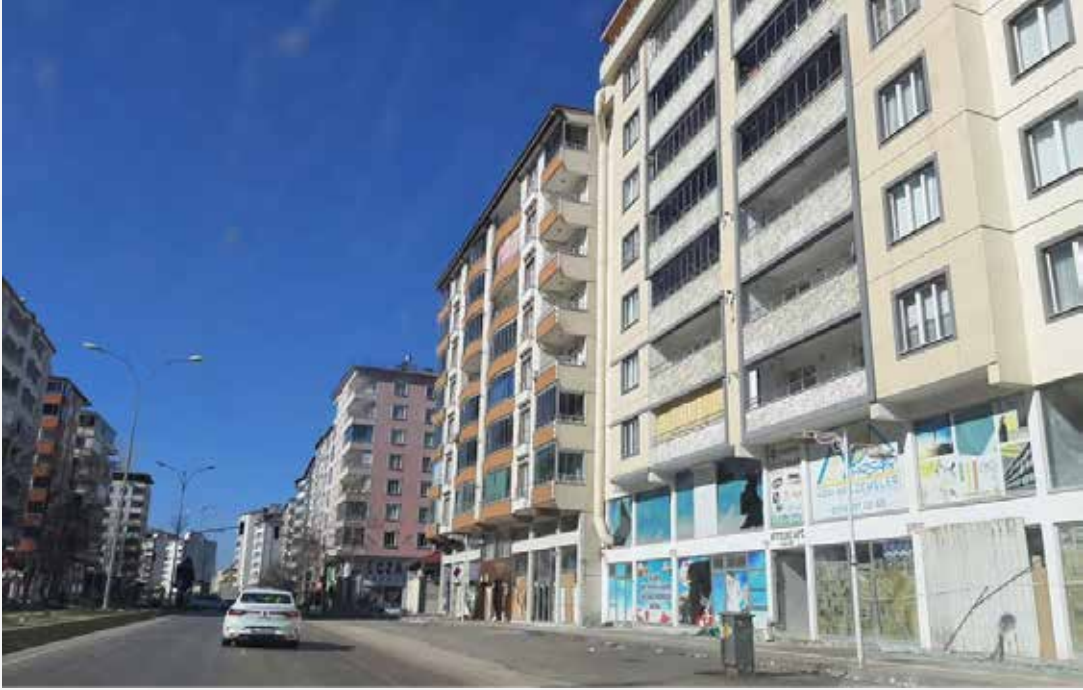
Yapılan inceleme, ilçenin içinden geçen D360 karayolu ve bu karayolu ile Kartalkaya Barajı arasında kalan bölgeleri kapsamaktadır. Karayolu üzerinde yer alan bazı betonarme binalarda oluşan hasarların, dışarıdan yapılan gözlemlere göre, yapısal olmayan elemanlarla (pencere, duvar, vb.) sınırlı kaldığı görülmüştür (Resim 10, 11).

**Resim 10.** Pazarlık İlçesi D360 karayolu üzerinde bulunan 8-10 katlı betonarme binalar

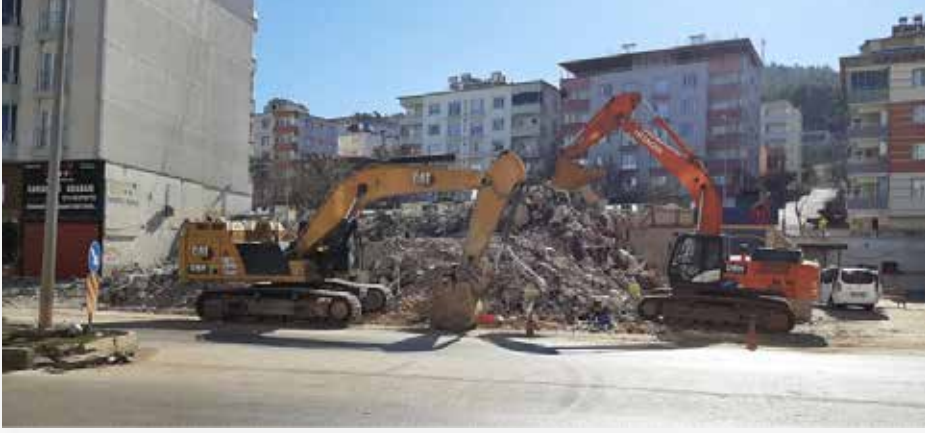
Tümnden göçmenin meydana geldiği binalarda; beton kalitesinin yetersizliğinin, kolonlarda ve kiriş-kolon birleşim bölgelerinde yetersiz etriye donatısı uygulamasının yaygın olduğu gözlenmiştir (**Resim 12-14**).

**Resim 12.** Pazarcık İlçesi D360 karayolu üzerinde bulunan ve tümnden göçen bina

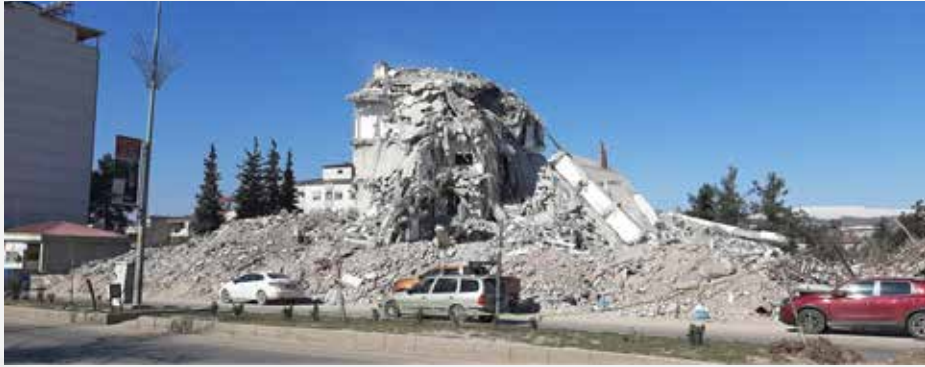
**Resim 13.** Pazarcık İlçesi D360 karayolu üzerinde bulunan enkaz halindeki betonarme bina

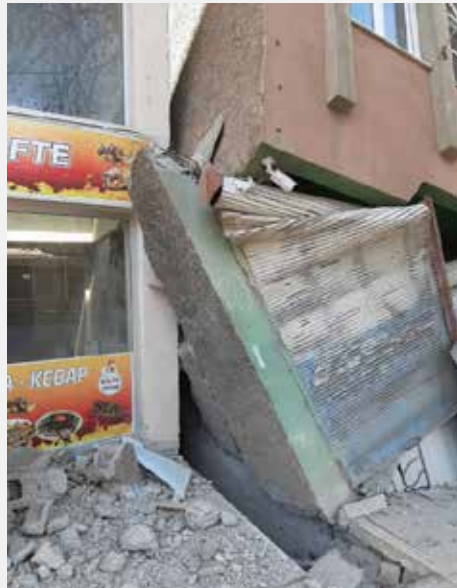
**Resim 14.** Pazarcık İlçesi D360 karayolu üzerinde bulunan ve tümnden göçme oluşan betonarme bina

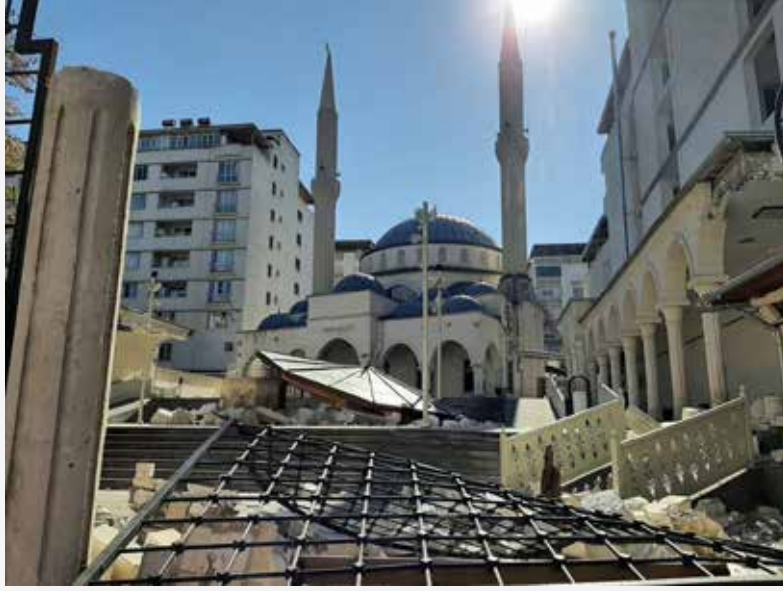
D360 karayolu üzerinde bulunan Ulu Cami incelendiğinde, caminin ana yapı sisteminde ve minarelerinde dışarıdan yapılan gözlemlere göre, herhangi bir hasar tespit edilmemiştir. Ancak cami avlusunda yer alan bazı yapıların tümden göçtüğü gözlenmiştir (**Resim 15**).

**Resim 15.** Pazarcık İlçesi D360 karayolu üzerinde bulunan Ulu Cami'de oluşan deprem hasarları

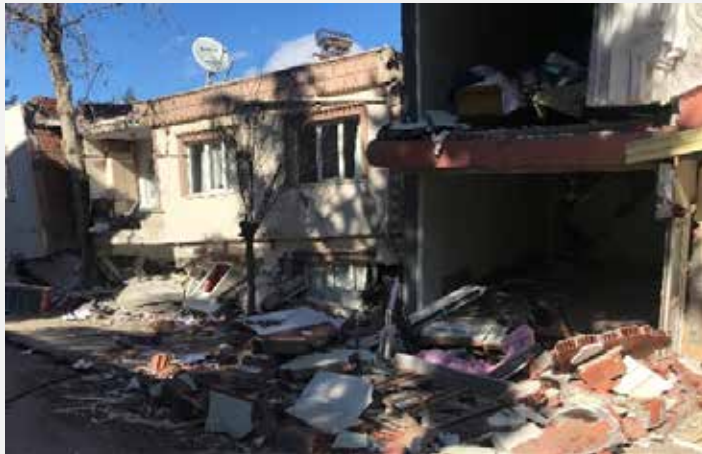
Gölbaşı ilçe merkezinde yapılan incelemelerde, zeminde çökmeler ve yatay yerdeğiřtirmelerin meydana geldiđi, bina temellerinin zemin içine doğru yerdeğiřtirdiđi (yaklaşık olarak 50cm-80cm civarında) gözlenmiştir (**Resim 16- 18**).

**Resim 18.** Depremden önce 3 katlı olan binanın deprem sonrası görünümü.

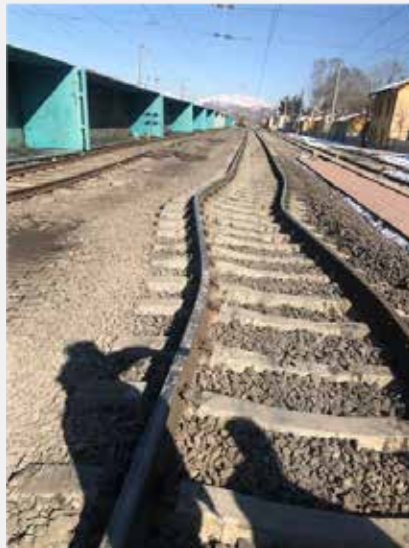
Gölbaşı tren istasyonu incelemesinde, bazı vagonların devrildiği (**Resim 21**), rayların ek noktalarındaki hasar nedeniyle birbirinden ayrıldığı (**Resim 22**) ve bazı rayların yatay düzlemde ötelenerek burkulduğu görülmüştür (**Resim 23**).

**Resim 23.** Yatay doğrultuda ötelenerek burkulan raylar

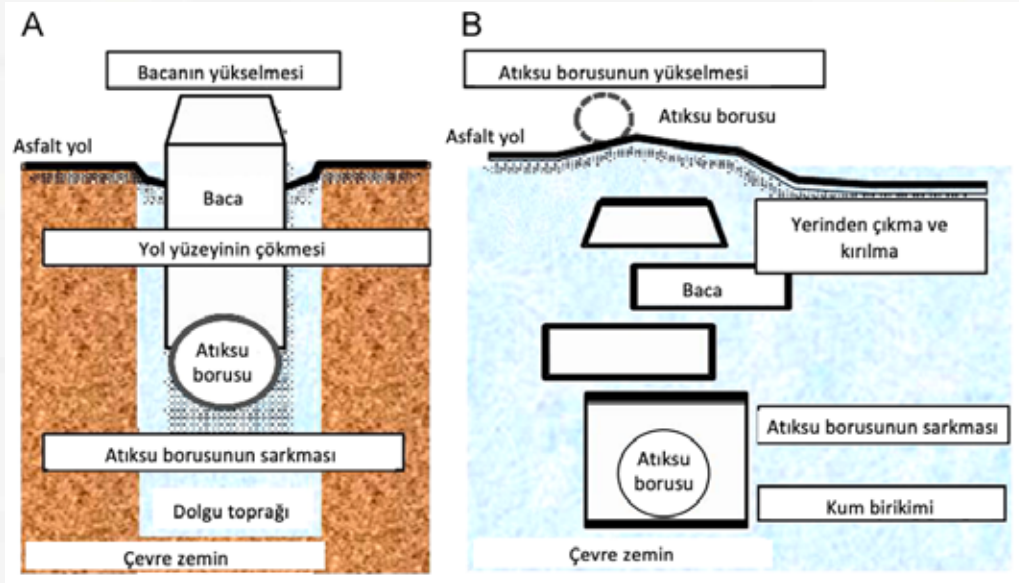
Büyük depremlerde gözlenen bir diğer olay ise zeminin sıvılaşmasıdır. Şekil 5.2.5, Büyük Doğu Japonya depreminde sıvılaşmanın neden olduğu bir atıksu kanalizasyon sisteminde meydana gelen hasarın şematik çizimini göstermektedir. Hasar, sıvılaşma modeline göre iki türe ayrılır: Dolgu zeminde kısmi sıvılaşma ve çevredeki alanda yoğun sıvılaşma. Büyük Doğu Japonya depremi sonrasında hasarlı kanalizasyon borusu uzunluğunun yaklaşık %90’ının sıvılaşma nedeniyle hasar gördüğü tespit edilmiştir. Boru hasarlarının %65’i dolgu toprağındaki kısmi sıvılaşma, %25’i ise çevredeki büyük sıvılaşma kaynaklı olmuştur. Hasarlı bacaların/rögarların toplam sayısının %70’i ise sıvılaşma nedeniyle hasar görmüştür. Gerçekleşen bu hasarların %40’ı dolgu toprağındaki kısmi sıvılaşma nedeniyle, %30’u ise çevredeki büyük sıvılaşma nedeniyle oluşmuştur. Bu veriler, Japonya’da yaşanan depremde kanalizasyon sistemlerindeki en büyük hasarların sıvılaşma yüzünden meydana geldiğini göstermiştir. Japonya Depreme Dayanıklı Tasarım Kılavuzu’nda (Japan Sewage Works Association, 2006), kanalizasyon borularının ve bacalarının sıvılaşmasına karşı önlem olarak: (1) Dolgu toprağının sıkıştırılması, (2) Kıрма taşla dolgu yapılması, (3) Dolgu toprağının katılaştırılması olmak üzere üç farklı yöntem tanımlanmaktadır. İlk iki önlemin etkinliği belirlenmiş olmakla birlikte dolgu toprağının sıkıştırılması yönteminin etkinliği için deneysel çalışmalara ihtiyaç duyulmaktadır.

**Şekil 5.2.5.** Sıvılaşma nedeniyle kanalizasyon sistemlerinde meydana gelen hasarın şematik gösterimi: (a) Sıvılaşma sadece kanalizasyon borularının etrafındaki dolgu toprağında meydana geldiğinde, bacanın/rögarın yükselmesine, yol yüzeyinin çökmesine ve kanalizasyon borusunun sarkmasına neden olmuştur, (b) Çevredeki alanda sıvılaşma meydana geldiğinde; kanalizasyon borusunun yükselmesine, bacanın/rögarın yer değiştirmesine veya kırılmasına, kanalizasyon borusunun sarkmasına ve kum birikmesine neden olmuştur (Matsushashi ve diğ., 2014).

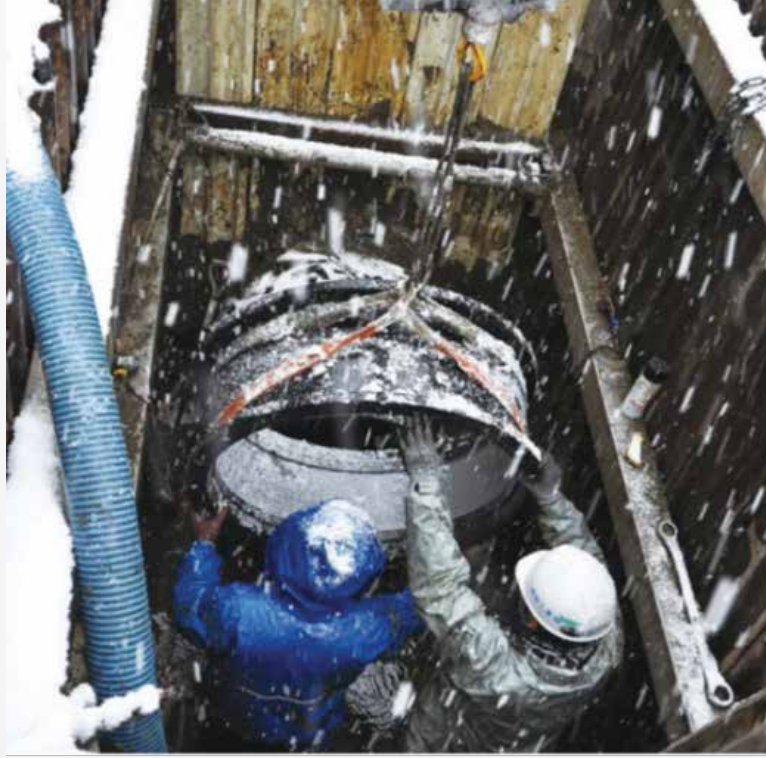
Büyük Doğu Japonya Depremi bölgesinin en yoğun yerleşim yeri olan Sendai şehrinin su şebekesini önemli derecede olumsuz etkilemiştir. 437 adet iletim ve dağıtım borusu, 522 adet su temin borusu ve 105 adet yardımcı ekipmandan oluşan 4458 km'lik bir su şebekesi, depremden hemen sonra yaklaşık 230.000 hane-nin su kesintisi ile sonuçlanan ciddi bir şekilde hasar görmüştür. Deprem sonrasında 437 adet boruda onarım işlemi gerçekleştirilmiştir (Şekil 5.2.6). Tüm malzemeler arasında 1,22 onarım/km ile galvanizli demir kaplama boruların onarım oranının en yüksek olduğu, ikinci sırada ise 0,59 onarım/km ile kurşun boruların onarım oranının yüksek olduğu tespit edilmiştir. Dökme demir borularda ise hasar tespit edilmemiştir. Tablo 5.2.3'te boru onarım sayıları ve malzemeye göre onarım oranları verilmiştir (Wakamatsu ve diğ., 2016).

**Şekil 5.2.6.** Büyük Doğu Japonya Depremi sonrasında 800 mm çaplı bir su dağıtım borusunun tamiri (Wakamatsu ve diğ., 2016).

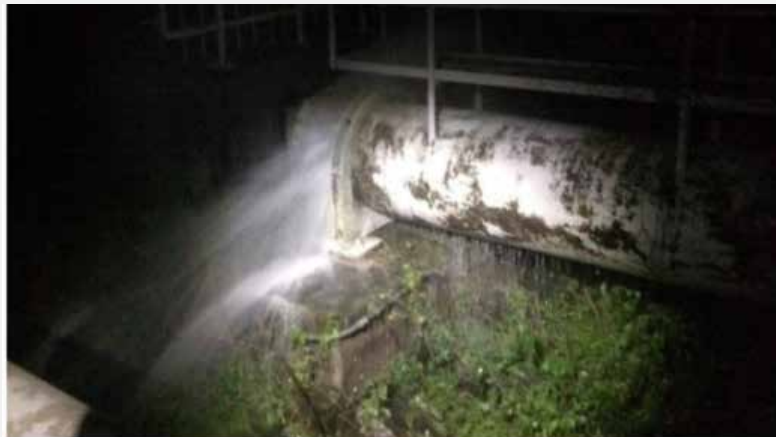
**Şekil 5.2.7.** Kumamoto Depremi sırasında 800 mm çaplı bir borunun birleşim noktasında meydana gelen sızıntı (Wham ve diğ., 2017).

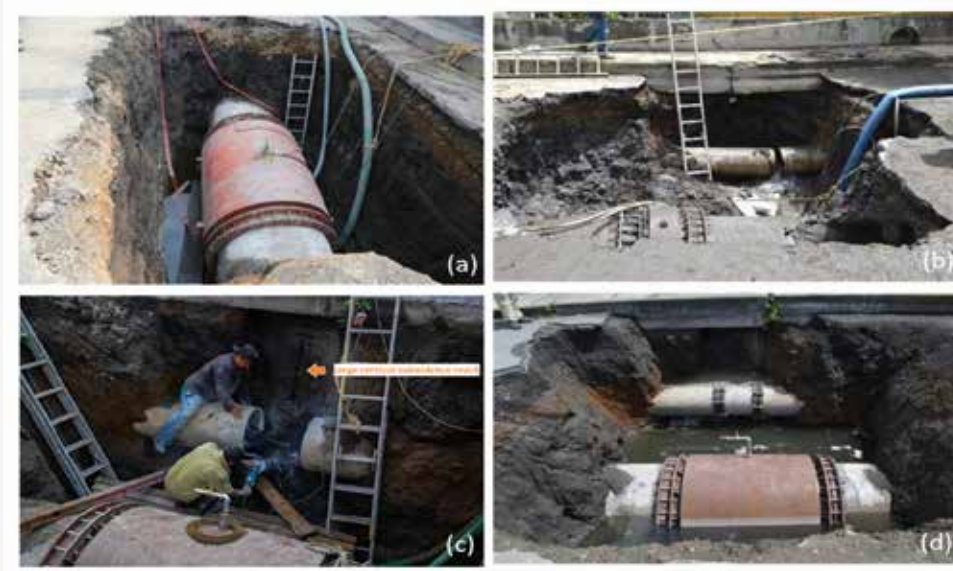
19 Eylül 2017 tarihinde Meksika merkezinde 7,1 büyüklüğünde bir deprem meydana gelmiştir. Meksika Depremi sonrasında en kapsamlı olumsuz etki su şebekesinde gözlenmiş ve yaklaşık 6 milyon insanın suya erişimi geçici olarak ortadan kalkmıştır (Lemnitzer ve diğ., 2021). Mexico City'de, 5 bölgede 2300'den fazla sızıntı vakası meydana gelmiş ve dağıtım şebekesinde boru kırılmaları gözlenmiştir (Şekil 5.2.8).

**Şekil 5.2.8.** Mexico City'deki Colonia Del Mar bölgesinde yaygın olarak görülen boru hattı hasarları ve onarımı (Lemnitzer ve diğ., 2021).

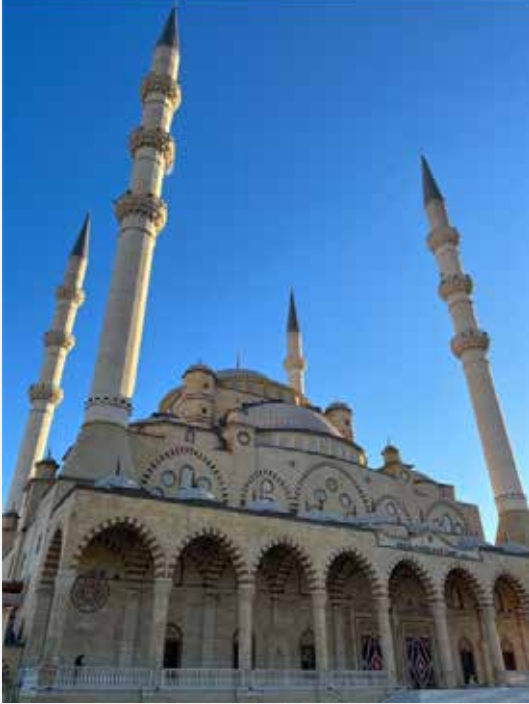
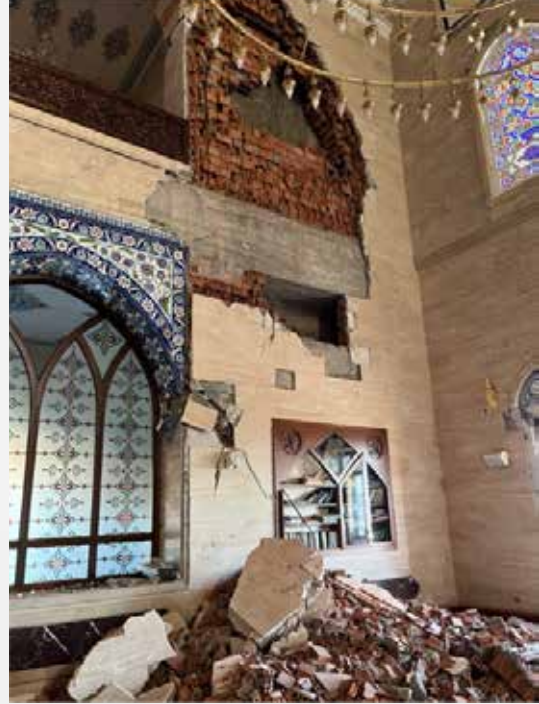
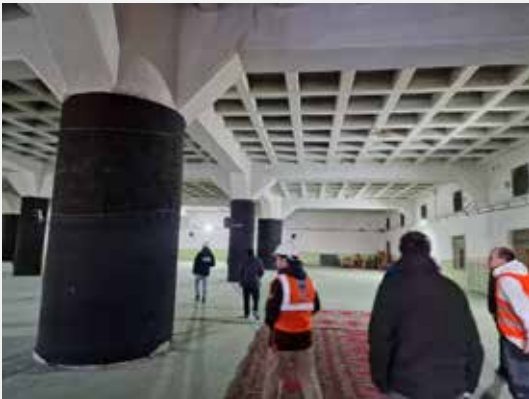
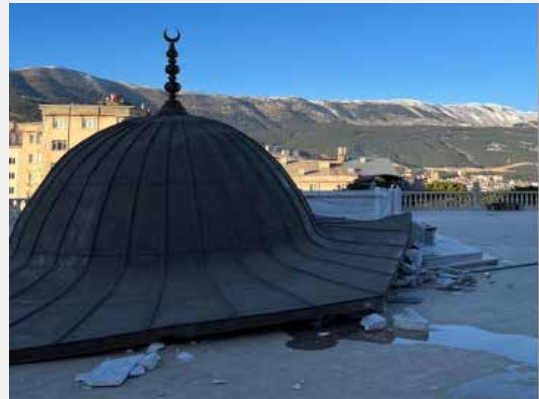
Şekil 6. Abdülhamit Han Camii, Kahramanmaraş

Genel olarak sağlam görünen ve gözle görünür taşıyıcılarında hasar tespit edilemeyen Abdülhamit Han Camii'nin içerisindeki bazı tuğla duvarların yıkıldığı tespit edilmiştir (Şekil 6). Avludaki şadırvanın ise komple deprem sırasında yıkıldığı tespit edilmiştir.

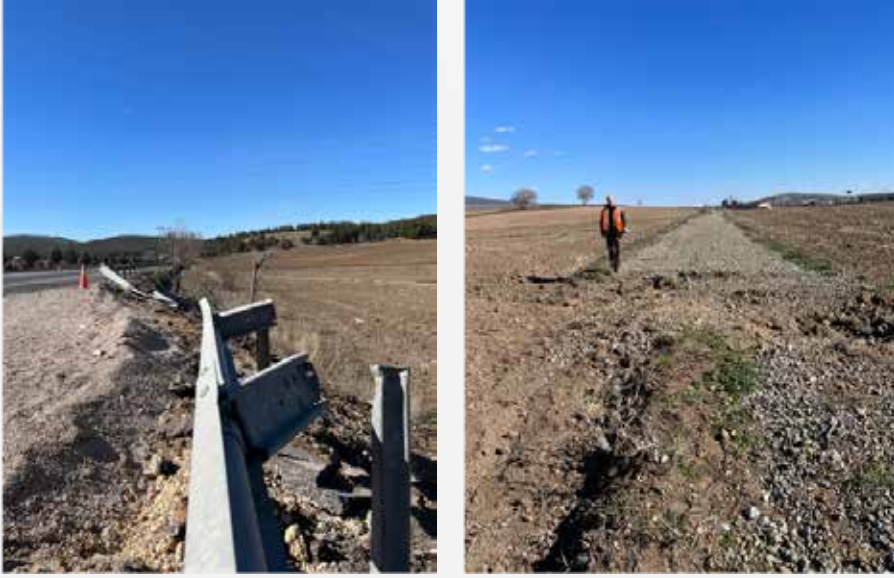
Pazarcık Çiğli ve Türkoğlu bölgelerinde yapılan gözlemler sonucu tamamen göçen binaların diğer şehirlerdeki yapılarla benzer özellikte oldukları görülmüştür. Çiğli bölgesinden depremin sebep olduğu yüzey kırığının yaklaşık 380 cm sol yönlü yer değiştirmeye ölçülmüştür (Şekil 7).

**Şekil 7.** Çiğli bölgesi yüzey fay atımları

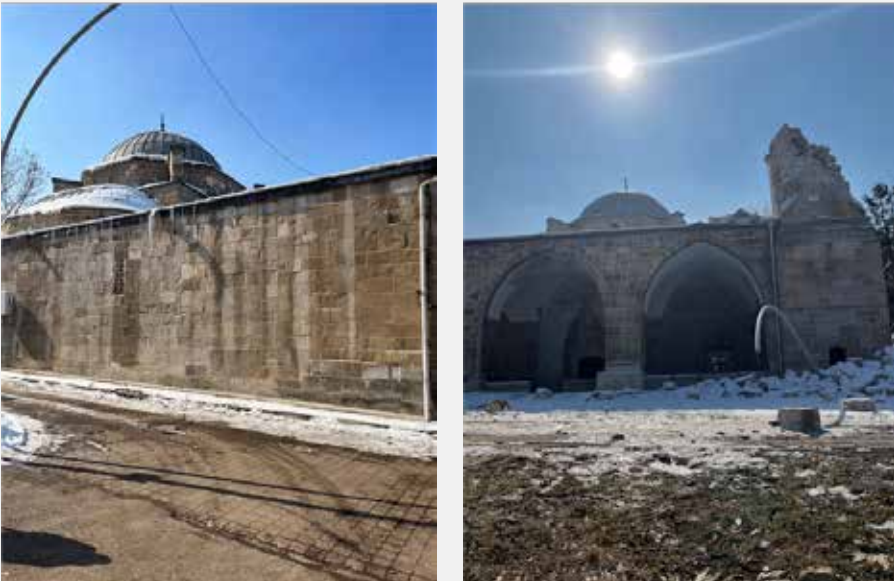
**Şekil 8.** Elbistan Ulu Camii

Göksun ilçesinde hasarlı binaların olduğu, ancak Elbistan merkezde deprem hasarının daha büyük olduğu gözlemlenmiştir. İyi mühendislik hizmeti aldığı düşünülen ve uygulamada da herhangi ciddi bir hata yapılmayan kamu binaları hizmet vermeye devam ettiği görülmüştür. Elbistan merkezde yer alan Ulu Camii'nin minaresi yıkılmış, kubbe destek payandalarında ciddi hasarlar gözlemlenmiştir (Şekil 8).

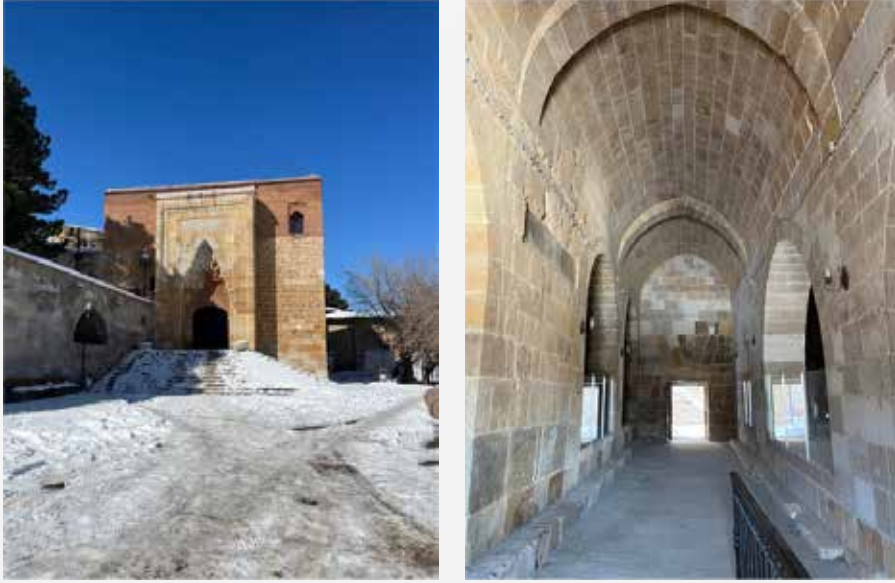
**Şekil 9.** Eshab-ı Kehf Külliyesi ve Mağarası

Afşin merkezde tamamen göçen binalar ve ayakta kalan binaların karakteristik özelliklerinin hemen hemen aynı olduğu gözlemlenmiştir. Şehir merkezinin dışında dağa yamacında kaya zemin üzerine inşa edildiği anlaşılan Ashab-ı Kehf külliyesinin Taç kapısındaki küçük bir alanda derz dökülmesi haricinde herhangi bir hasar olmadığı gözlemlenmiştir (Şekil 9). Cami içerisindeki bölümde yer alan mağarada da herhangi bir kaya düşmesi ya da hasar tespit edilmemiştir.

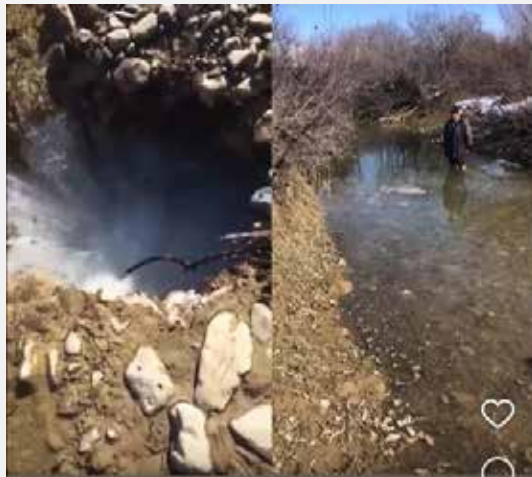
Depremler su kaynaklarını da doğrudan etkilen doğal olaylar olduğu için bölgenin çeşitli su kaynaklarında ciddi değişiklikler olduğu tespit edilmiştir. Özellikle yeraltı sularında meydana gelen değişiklikler günler sonra kilometrelerce uzak bölgelerde de görülebilmektedir. Şekil 10'da görülen Diyarbakır Lice'de yer aldığı bildirilen derenin yüzey deformasyonu içerisinde yer altına akma başladığı, olayın başlangıcında çekilen videoda giriş ağzının yeni yeni gelişmeye başladığı görülmektedir. Bu olayı merak edip incelemek amacıyla derenin içerisinde görülen bölge insanları giriş ağzının genişleyip akışın tamamen hızlanabileceği uyarısıyla muhtemel kazalar önlenmiştir.

**Şekil 10.** Deprem sonrası yüzey kırığından yer altına akan yüzey suyu, Lice, Diyarbakır.

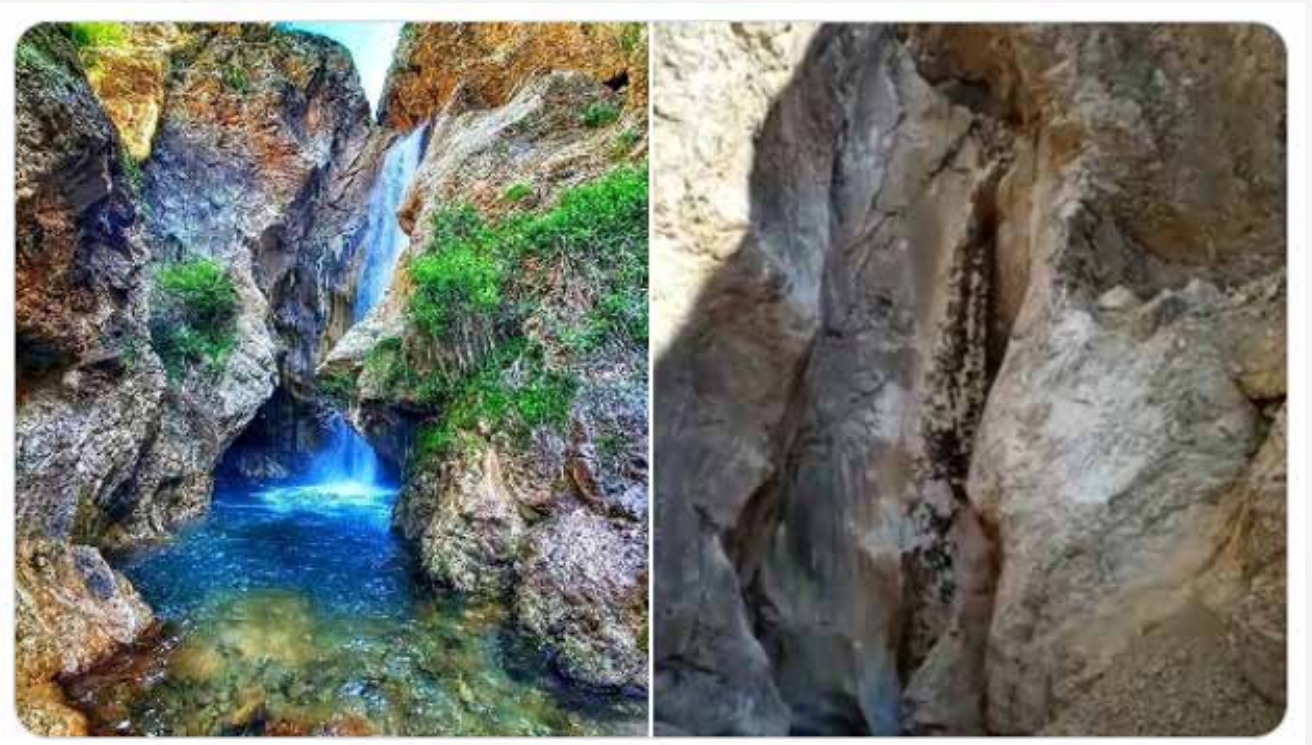
Deprem bölgesinde kırsal alanlarda meydana gelen su kaynaklarında değişimin bir örneği de Erkenek Güpdüşen şelalesinde görüldüğü rapor edilmiştir. Şekil 11’de görüldüğü üzere Güpdüşen şelalesi deprem sonrası kurummuştur. Mema tarafından yapılacak araştırma sonrasında su kaybının gerçek nedeni ortaya çıkabilecektir. Su kaynaklarında heyelanlar dolayısıyla da geçici olarak rejimlerde değişiklikler meydana gelebilir. Belli bir zaman geçtikten sonra geçici nitelikte olan yüzeysel, yüzey altı ve derin yer altı suyu akış rejimlerinin doğal salınımına dönmesi beklenmektedir.

**Şekil 11.** Güpdüşen Şelalesi'nin deprem öncesi (sol) ve deprem sonrası (sağ) durumu, Erkenek, Malatya.

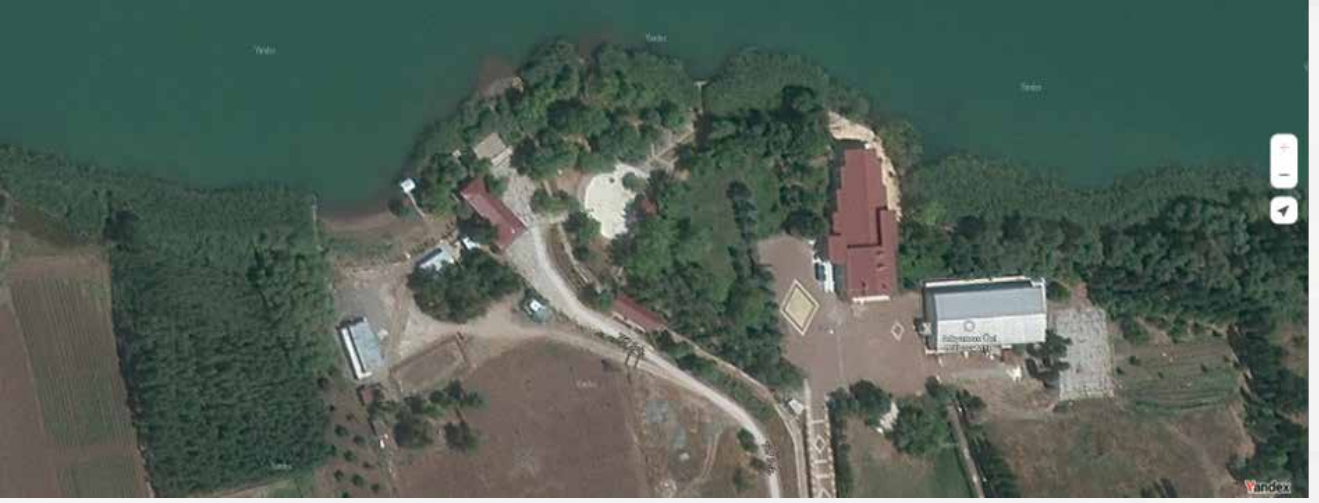
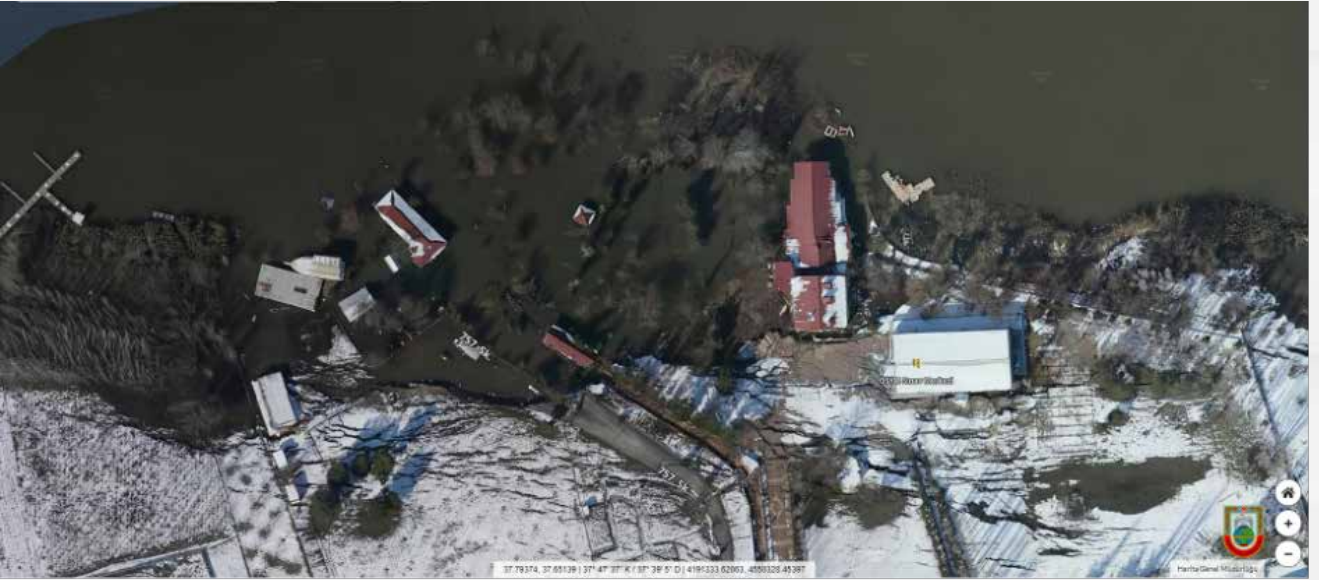
Heyelanlar sonrası uydu görüntülerinden elde edilen verilere göre Gölbaşı gölünde su seviyesinin yükseldiği ya da kıyı çizgisinin değiştiği tespit edilmektedir (Şekil 12). Adıyaman Üniversitesi Gölbaşı Meslek Yüksek Okulu (MYO) kampüsünün bir kısmının sular altında olduğu görülmektedir.

**Şekil 12.** Deprem öncesi (üst) ve sonrası (alt) Gölbaşı MYO ve Gölbaşı Gölü kıyı çizgisi değişimi, Gölbaşı, Adıyaman.
