BOZKURT SEL AFETİ Sebepler ve Tespitler

Prof. Dr. Ali DENİZ
Prof. Dr. Ahmet Duran ŞAHİN
Prof. Dr. Azime TEZER
Doç. Dr. İsmail DABANLI

Ağustos 2021

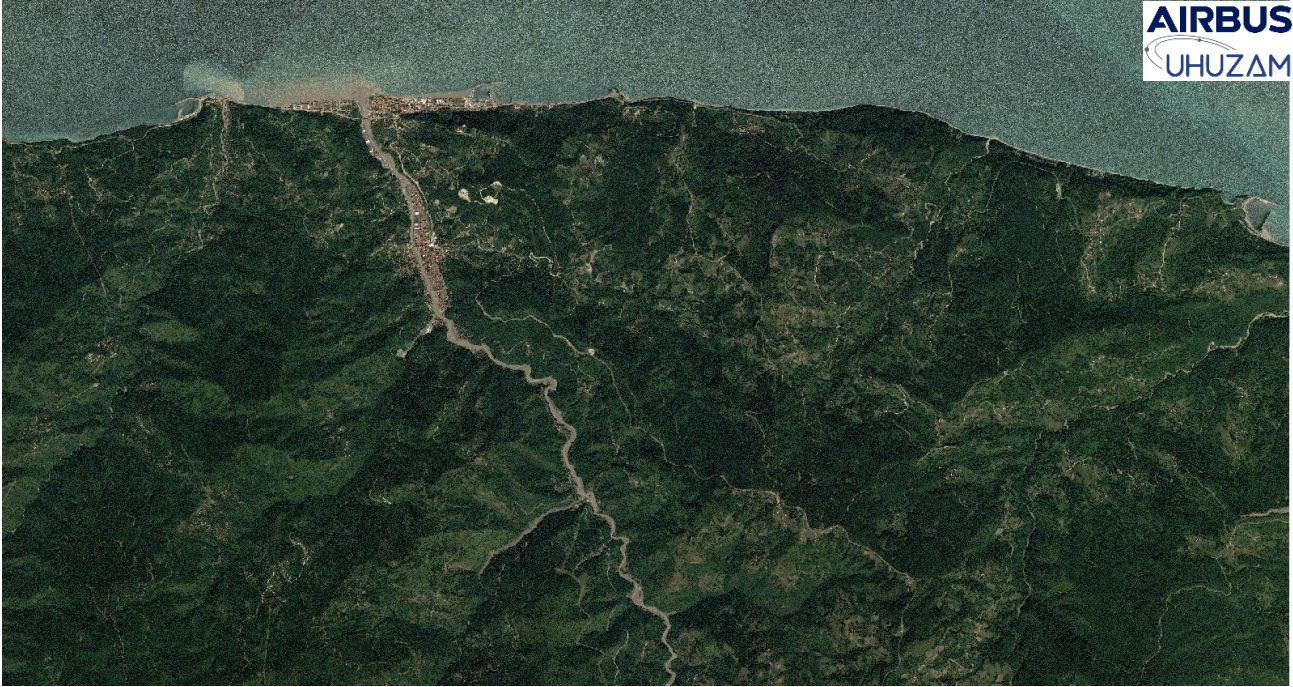
Şekil 1: Bozkurt İlçesi ve Ezine Çayı uydu görüntüsü (Kaynak: UHUZAM, Pleiades - 50cm – 17 Ağustos 2021)

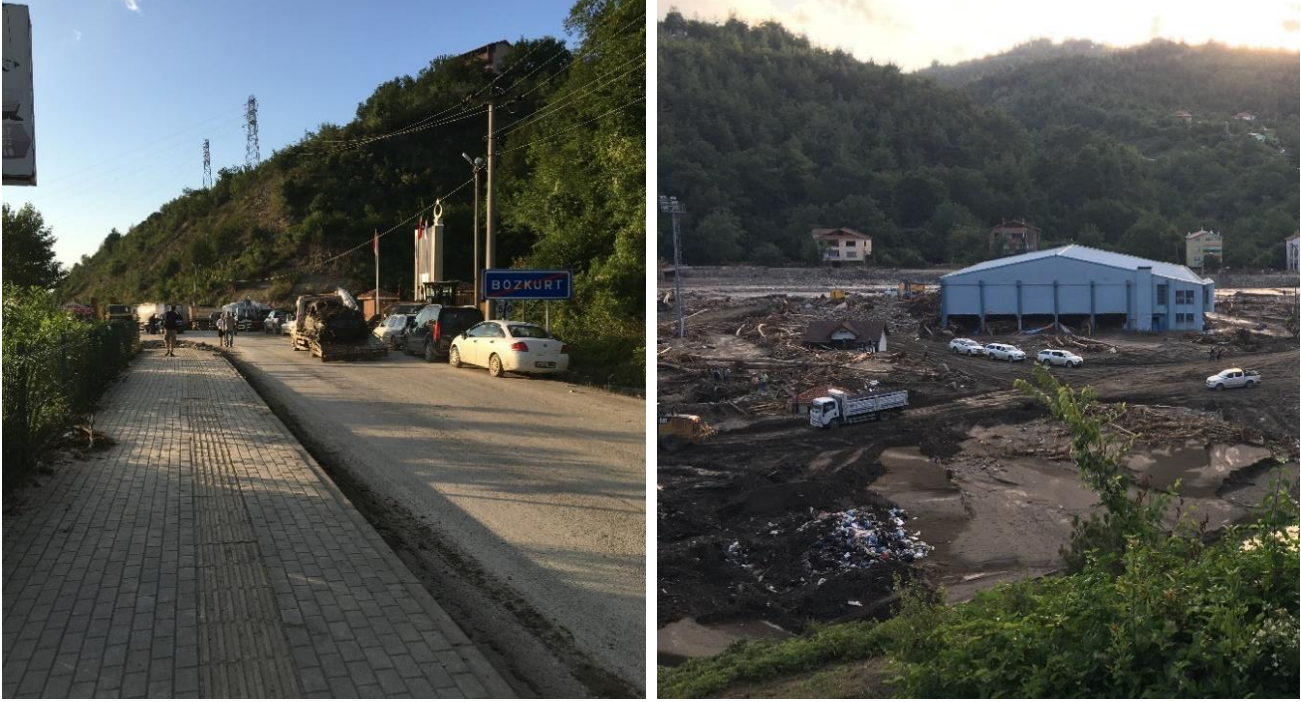
Bozkurt ilçesine Abana üzerinden geçiş Ziya Terman Caddesi üzerinden yapılmış ve yerleşim alanındaki erişime sadece acil durum hizmetlerinin sağlandığı ulaşım araçları geçiş sağlayabilmiştir (Şekil 4). Yerleşik alanın doğu yönündeki doğal eşğin de sınırı olan bu cadde; kullanılabilir durumdaki yegane ulaşım bağlantısıdır. Kot

olarak Ezine Çayı taşkın alanının kotundan yaklaşık 50 m yüksekte olması, bu bağlantının afetten etkilenmesini engellemiştir. Cadde afet alanındaki rüsubatın temizlenmesinde kullanılan araçlar tarafından yoğun olarak kullanıldığından ve tek bağlantı olduğundan; ilçe içine özel araçların geçişine izin verilmemiştir.

Şekil 4: Ziya Terman Caddesi (solda) ve buradan Ezine çayındaki afetten etkilenen alanın kısmi görünüşü (sağda)
